平成20年度 農村災害ボランティア調査報告書

旭川土地改良施設

千代ヶ岡山手幹線用水路

点検調査 平成20年7月17日(木)

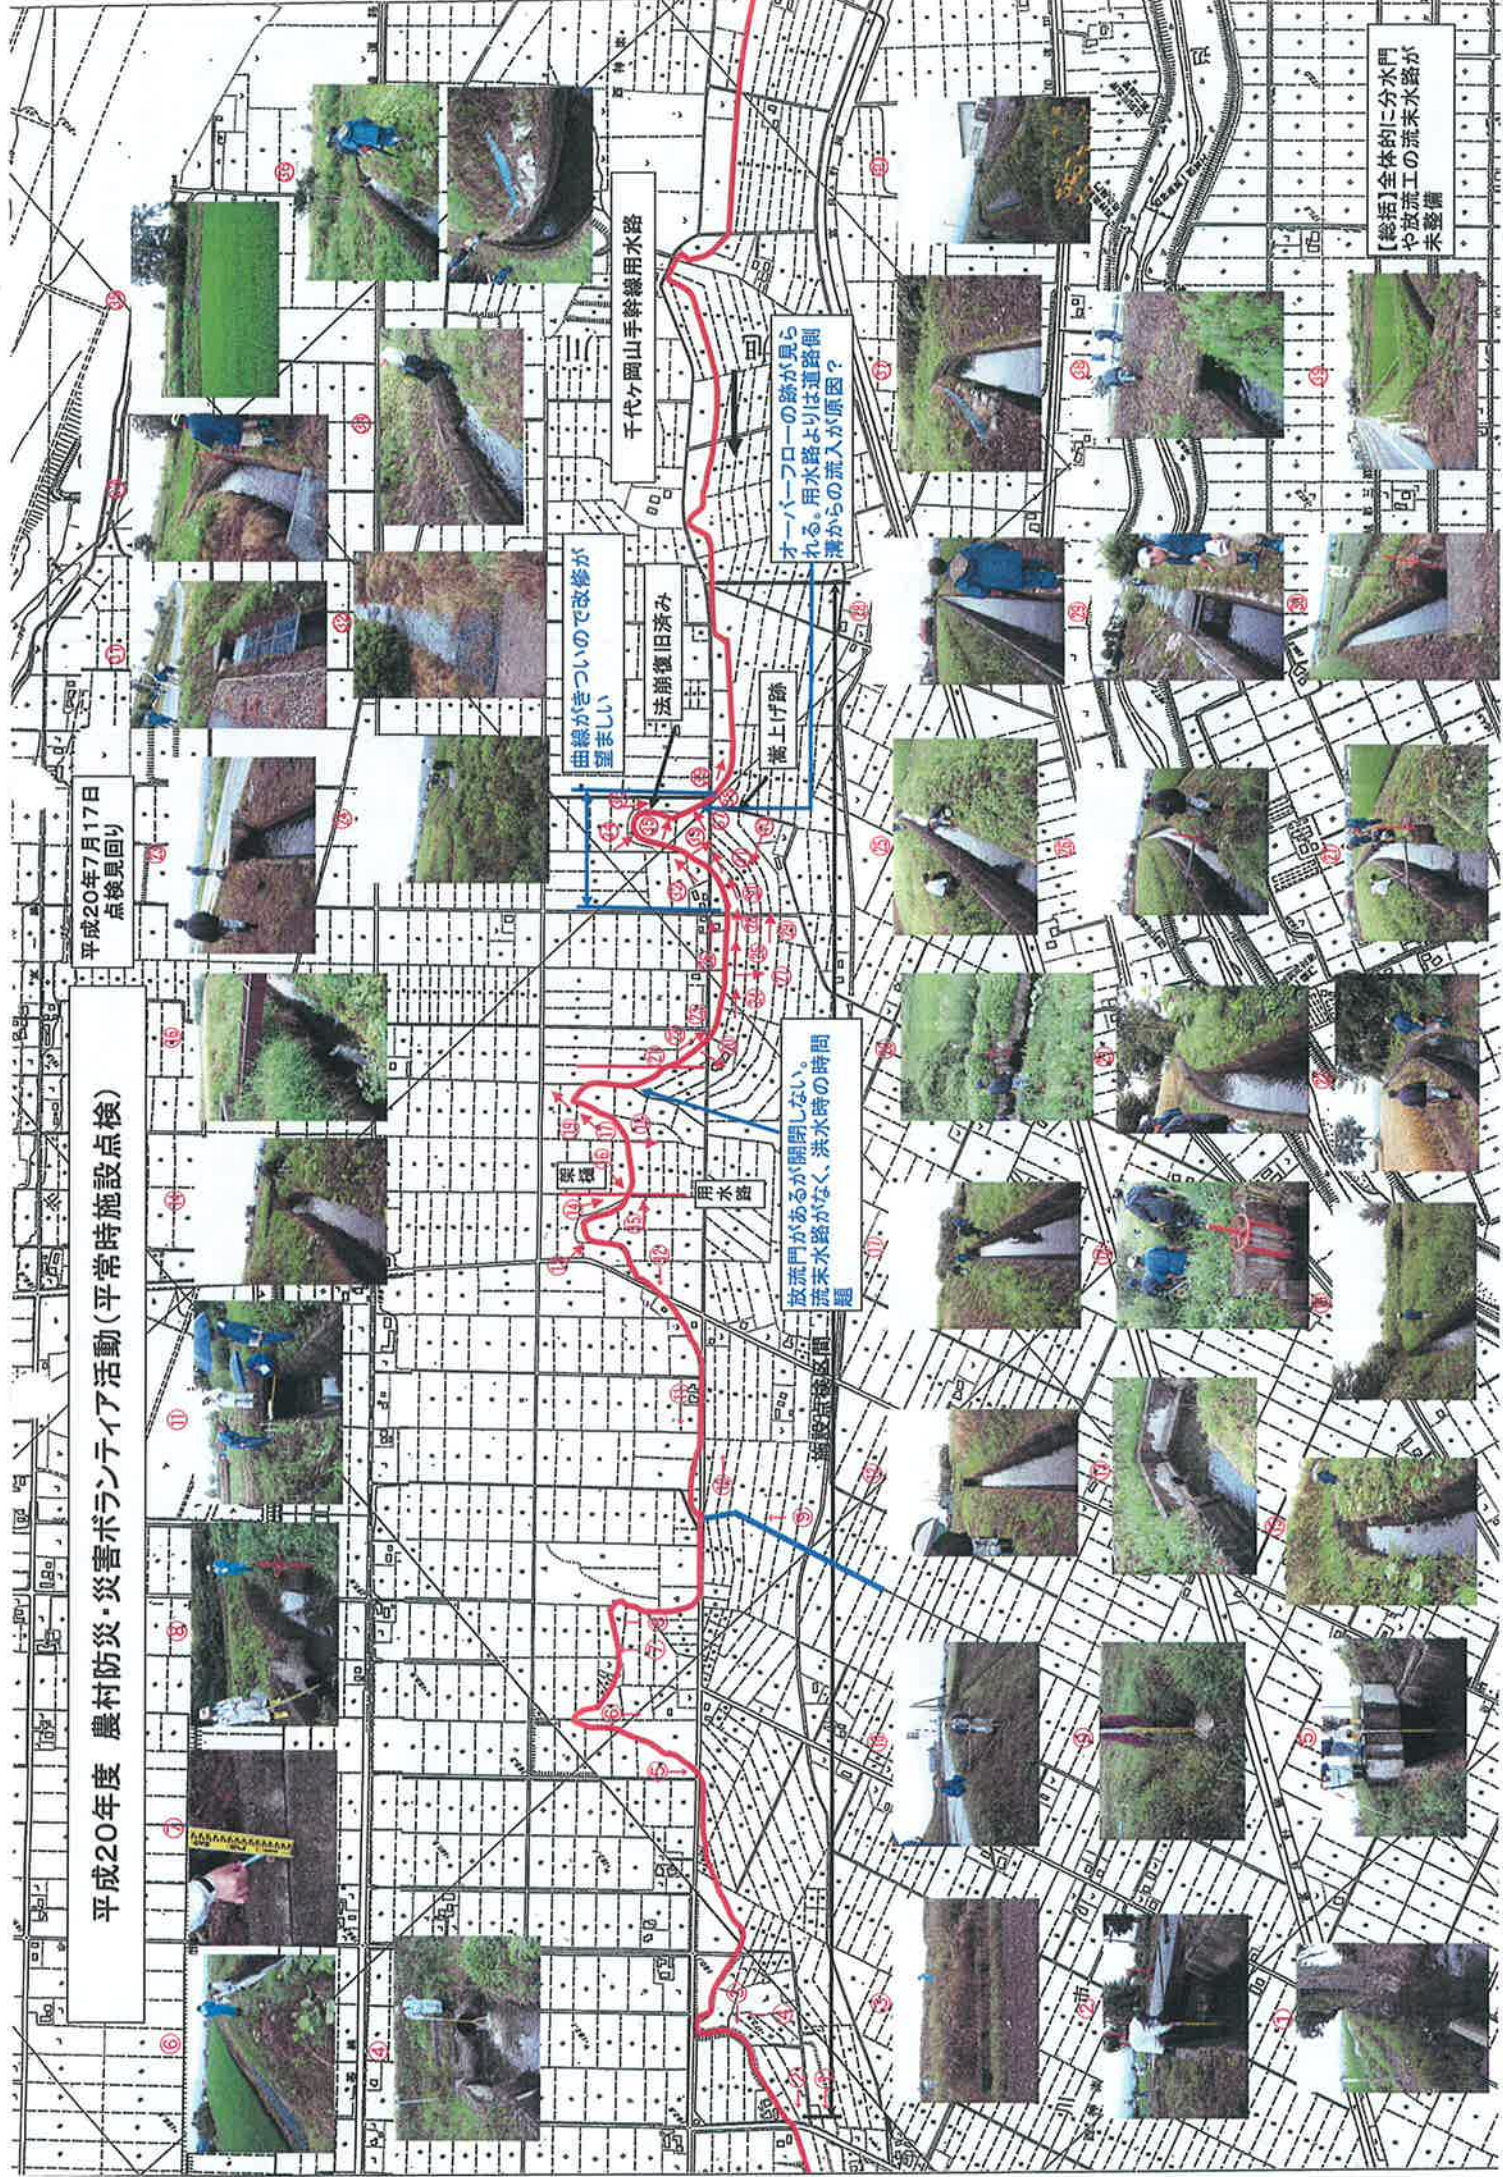
曲線がきついで改修が望ましい

オーバーフローの跡が見られる。用水路よりは道路側溝からの流入が原因?

放流門があるが開閉しない。流末水路がなく、洪水時の問題

【総括】全体的に分水門や放流工の流末水路が未整備
