平成22年度 農村災害ボランティア平常時点検活動

【深川土地改良区】

用・排水路名称 第1連合排水 芽生支線 10分水用水路

報告書

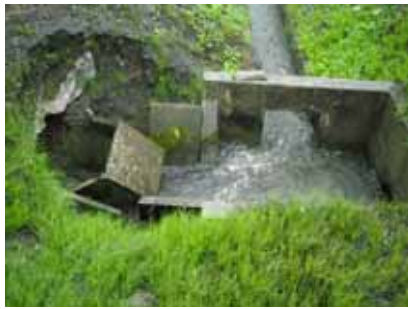
調査起点部

第1 連合排水路については、起点部の合流枡の盛り土崩落以外には大きな問題はなかった。しかしコンクリートトラフの一部には風化による劣化状況が、また排水落ち口のコンクリート管に営農による破損が確認されるが、早期の敷設替えは必要無いものと思われる。

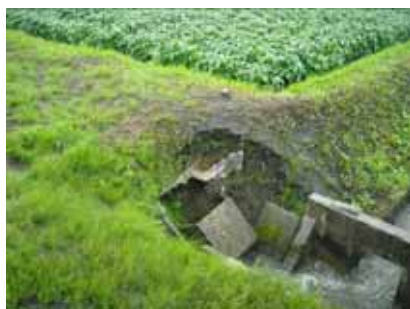
調査起点部

調査起点部で合流枡の盛土の一部に崩落が有ることから、早期に復旧し増破を防ぐ必要有り
