# 平成23年度 農村災害ボランティア平常時点検活動

## 【旭川土地改良区】

用水路の名称 貯水池幹線用水路

### 報 告 書

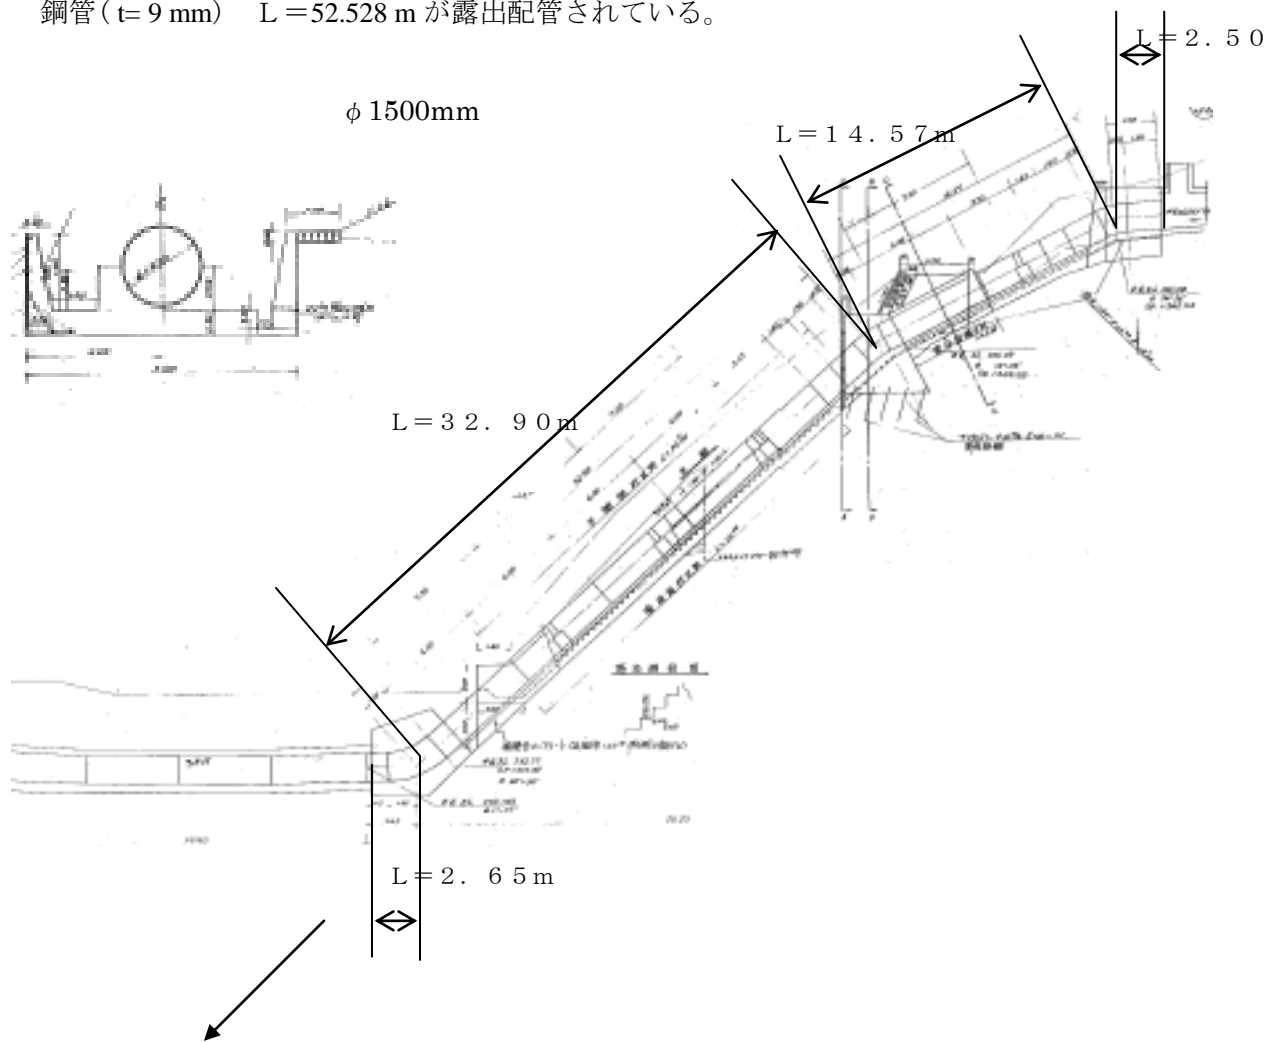
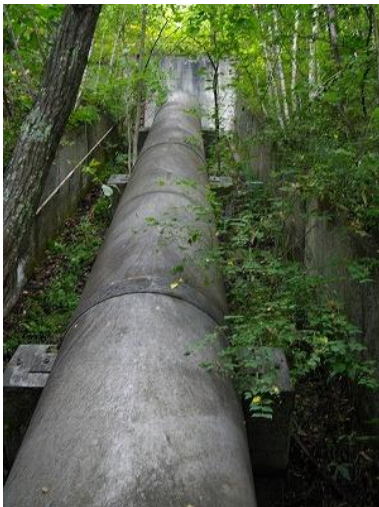
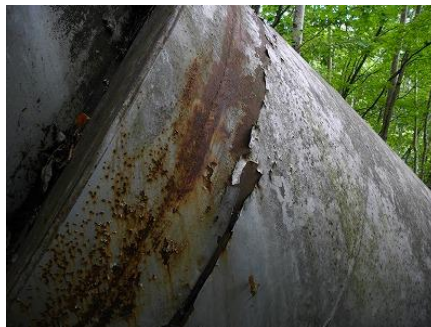
・全体的には、塗装がはげ落ち、軽いさびが浮いている。部分的にさびが進行している。

- ・ジョイントの外側にはさびが浮いている。  
(塗装も、はげている。)

- ① 鋼管については、塗装が剥げ落ち、さびが浮いている。部分的にさびが進行しているので、防錆処置を行い、塗装することが望ましい。
- ② 継ぎ手部（ヴィクトリック、クローザージョイント）については、外側の塗装が剥げ落ち、さびが浮いているが、ジョイントの性能上の支障はないと思われる。  
（ジョイント内部のゴムは特殊であり、通常は劣化しないといわれている。）
- ③ 道路横断部は、ガードレールの固定方法が適切ではないことや、擁壁部の土砂の流出やコンクリートが落ちている部分があるので、道路管理者等と協議して、早急な対応を講ずる必要がある。
- ④ 河川横断部分について、河床低下が見られるので、継続して観測するとともに、河川管理者と協議し、対策を講ずる必要がある。  
現在、河川横断の巻立頂部と河床高の差は、 $h = 0.27$  mであり、余裕はほとんどないと言える。

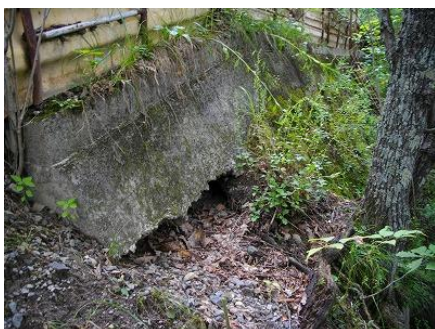
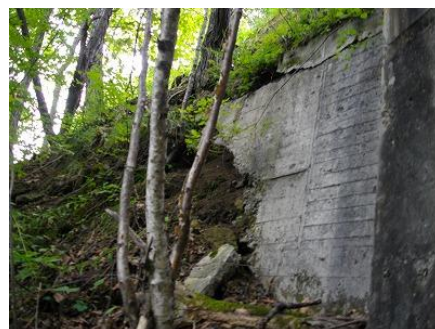
また、袖部の土砂が流出し、間詰めコンクリートが落ちている。

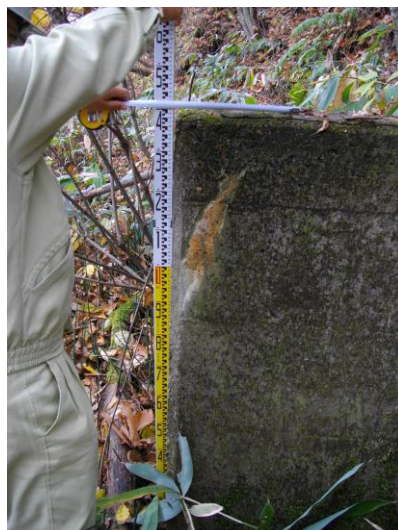
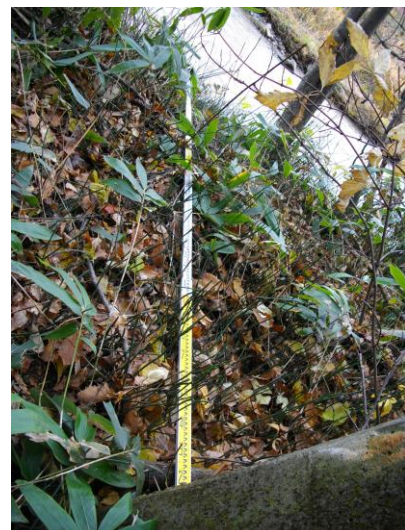
現在のコンクリート擁壁も地上高 $H = 1.40\text{ m}$  (写真参考)であり、この高さを基準にして、現在の河床高を求めてみた。

現在の高低差は、 $H = 233.50\text{m}$ であり、河床低下が進んでいる。

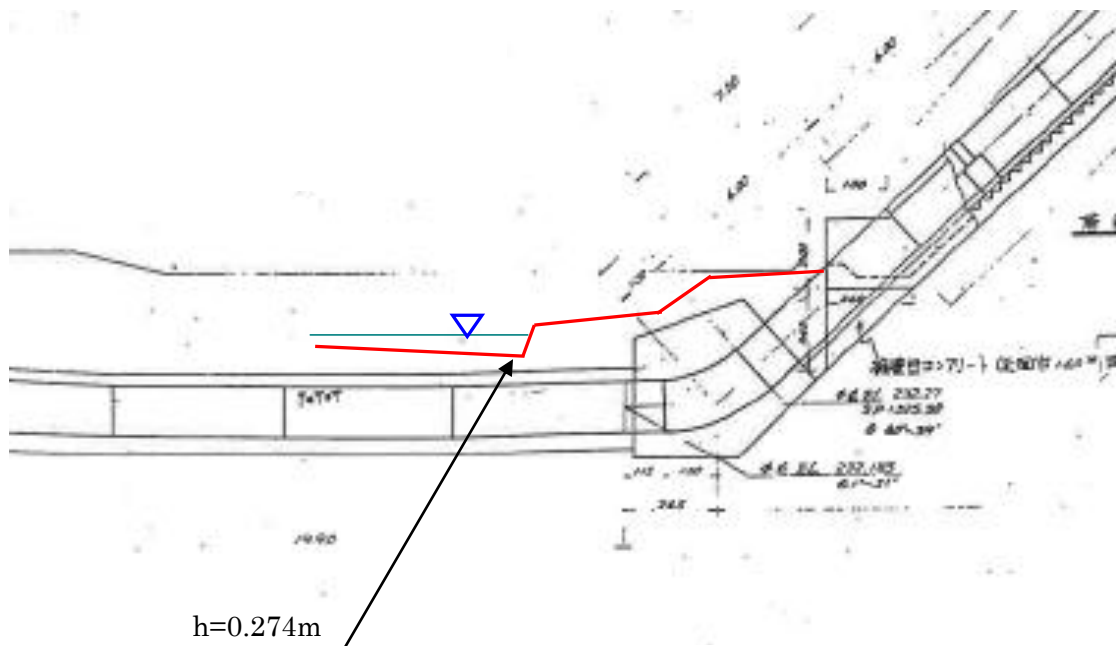
この高さを施工当時の設計図に入れてみると、下図のようになる。

計算上、現況河床高と河川横断巻立部の頂部の差は、 $h = 0.274\text{m}$ であった。

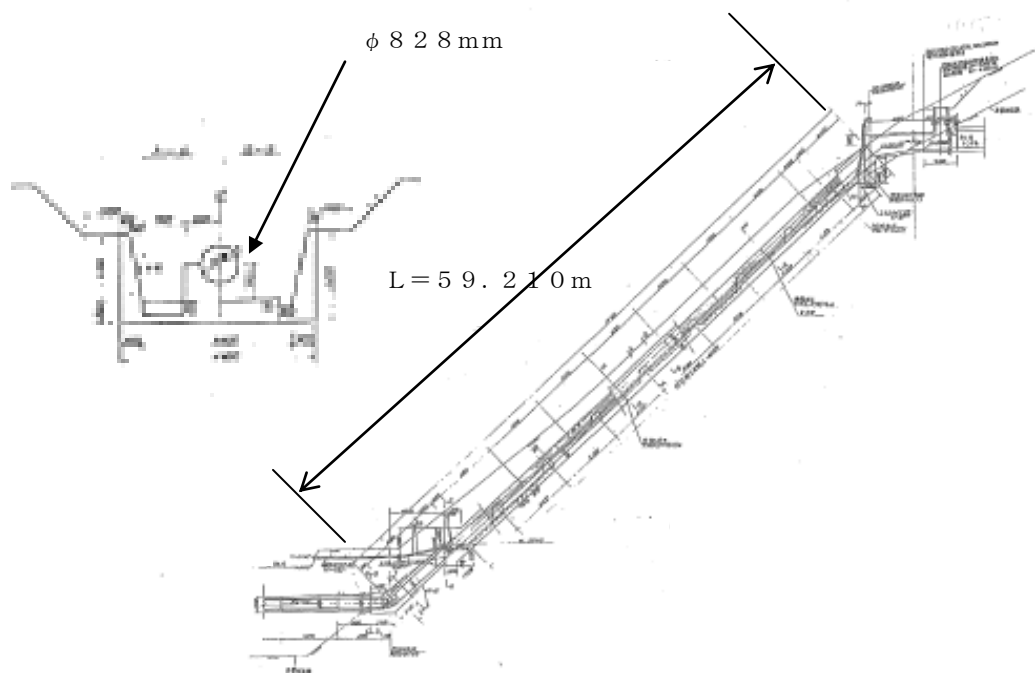
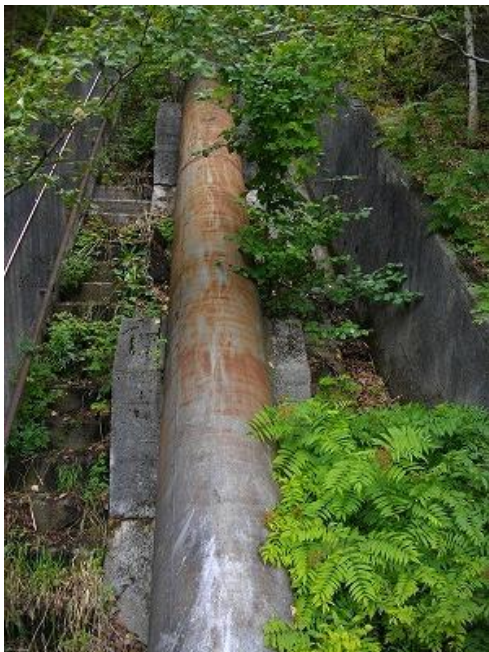
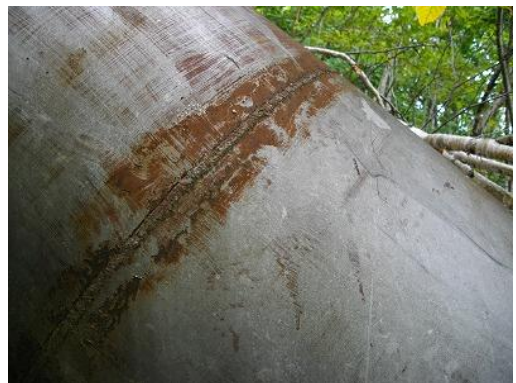
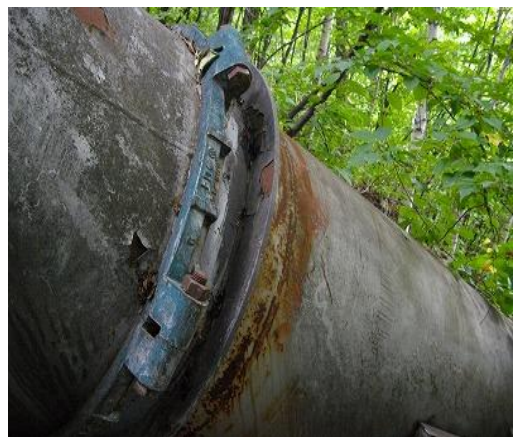
- ・ 全体的には、塗装がハゲ、さびが浮いている。部分的にさびが進行している。
- ・ ジョイントの外側にはさびが浮いている。

- ① 鋼管については、塗装が剥げ落ち、さびが浮いている。部分的にさびが進行しているので、防錆処置を行い、塗装することが望ましい。
- ② 継ぎ手部（ヴィクトリック、クローザージョイント）については、外側の塗装が剥げ落ち、さびが浮いているが、ジョイントの性能上の支障はないと思われる。
- ③ コンクリート保護工の劣化が著しい部分は、打ち変えなどの対応が望ましい。
- ④ コンクリート保護工の底版部にあるクラックについては、継続して観測等を行い対策を検討することが望ましい。

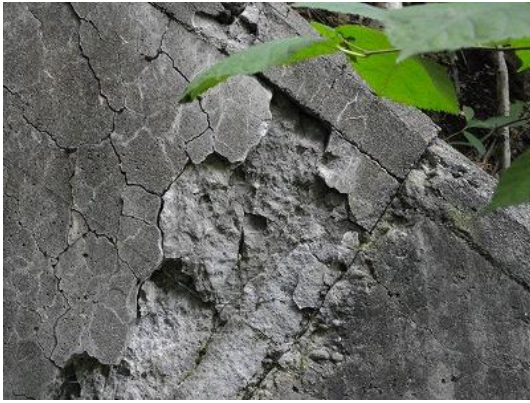
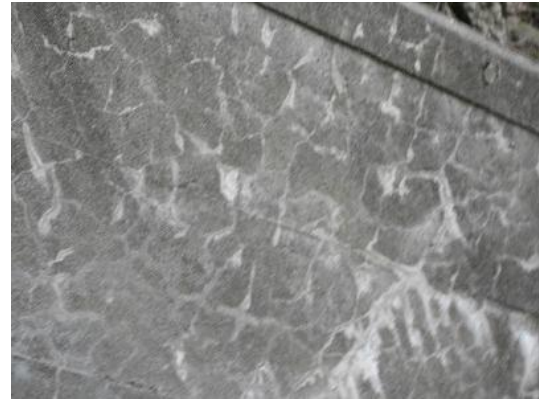
- ・コンクリート保護工（擁壁部）の一部は凍害を受け、剥離している。  
また、クラックが多数みられ、今後、剥離に至ると考えられる部分がある。

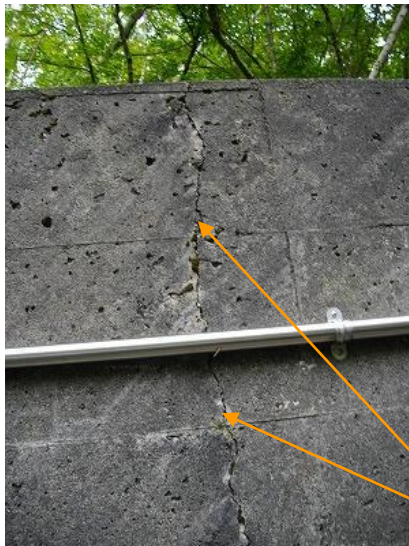
管体の下、底版のクラック

- ・コンクリート保護工の擁壁部のクラックと底版部のクラックが連続している部分がある。

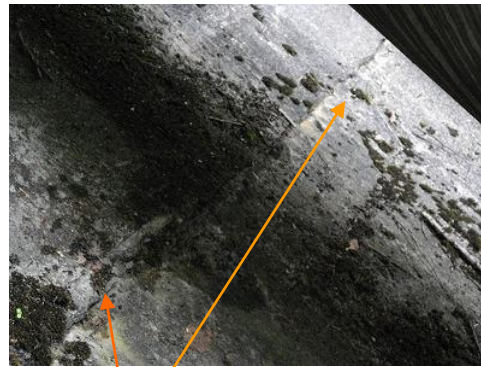
擁壁部のクラック
