平成23年度農村防災・災害ボランティア平常時活動 〔篠津中央土地改良区管内〕について

① 南7号幹線排水路(番号59)

②新篠津34線排水路(番号113)

③国道沿27線排水路（番号43）

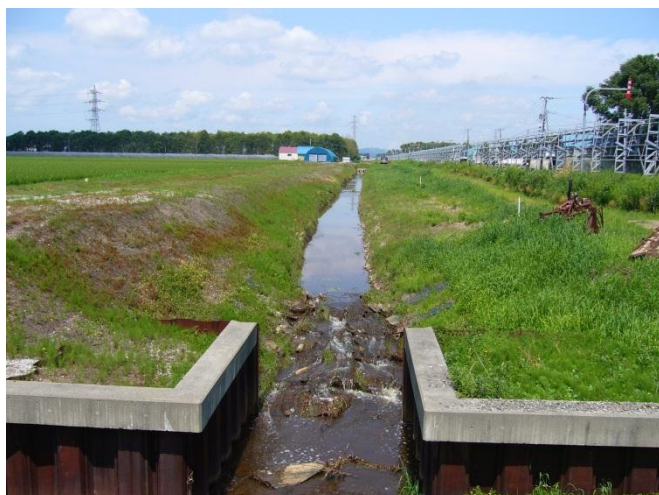
36線南7号より上流。土水路もほぼ安定。

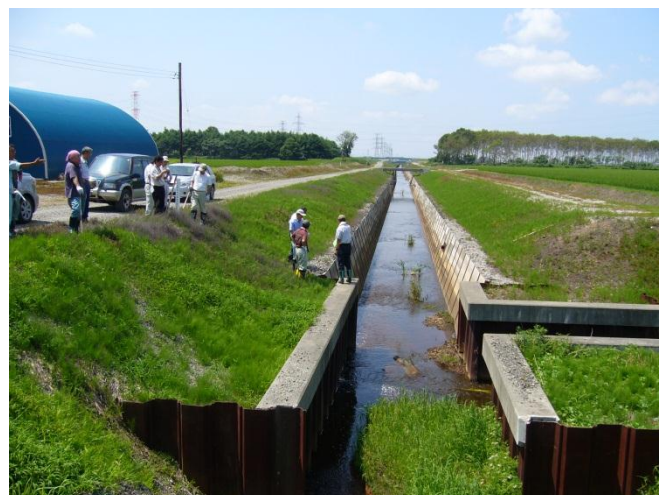
36線南7号より下流の柵渠工。裏込砂利の充填作業済み。3面装工であるが多少の土砂堆積、水草繁茂あり。

- ・3面V型柵渠区間における裏込め砂利の欠損箇所については、裏込め砂利充填作業の年次計画に基づき順次補修が行われている。
- ・土砂堆積については、重点箇所での土砂上げを検討されたい。

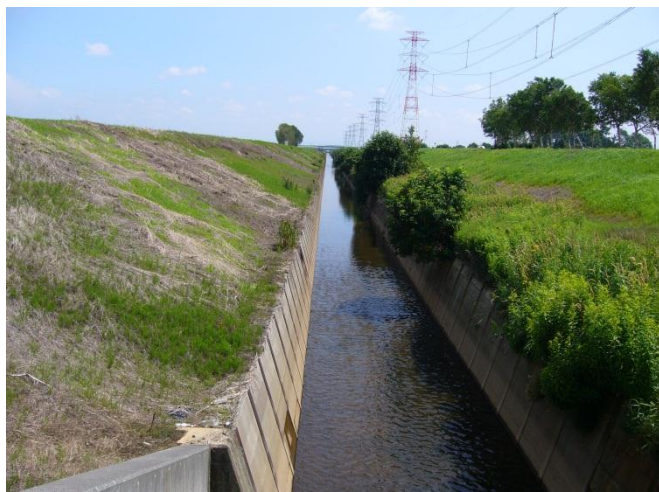
両サイドの柵渠工共、異常なし。土砂堆積、水草繁茂もなし。

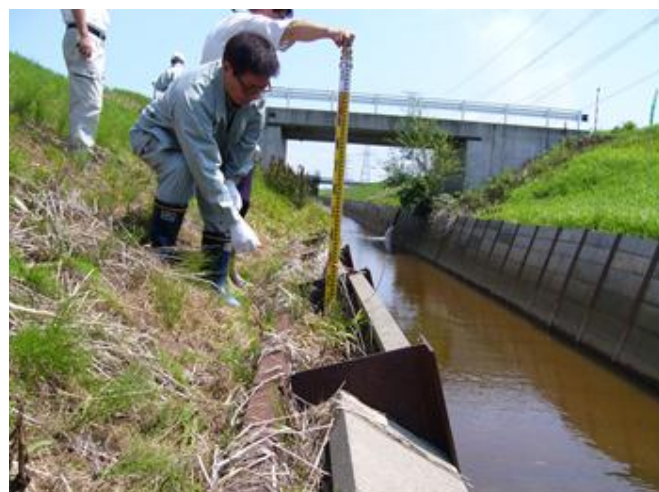
裏込砂利の欠損で柵板のガタツキあり。

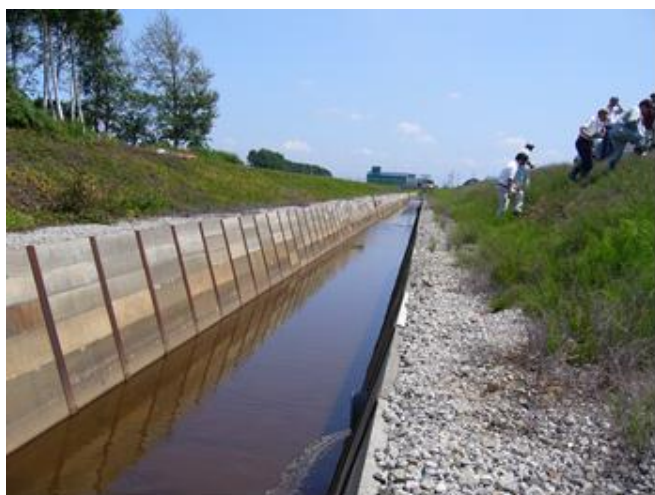
両サイド共、裏込砂利の充填作業は完了。柵板上部もきれいに修正されている。

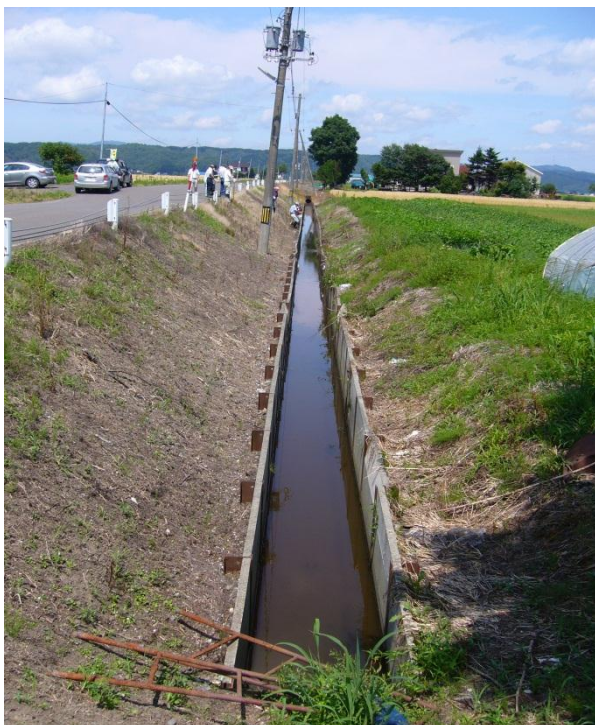
裏込砂利の欠損(圧密沈下のため)、一部で
柵板のガタツキが見られた。

- ・3面V型柵渠区間における裏込め砂利の欠損箇所については、裏込め砂利充填作業の年次計画に基づき順次補修が行われている。

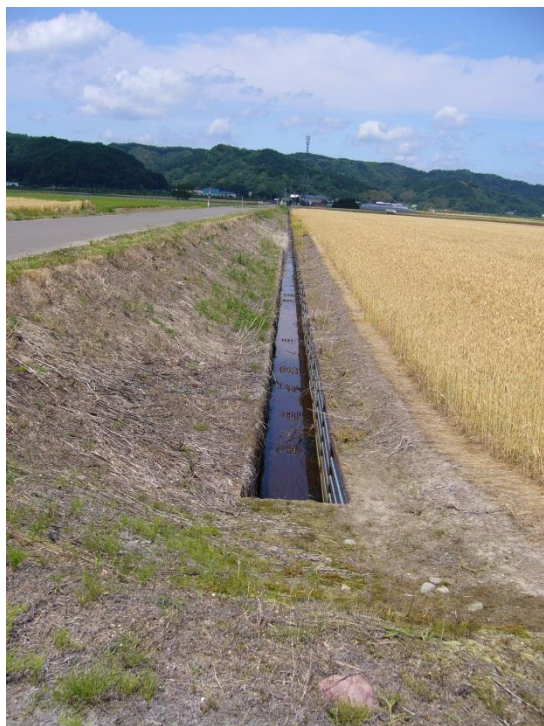
鋼矢板水路区間。異常なし。

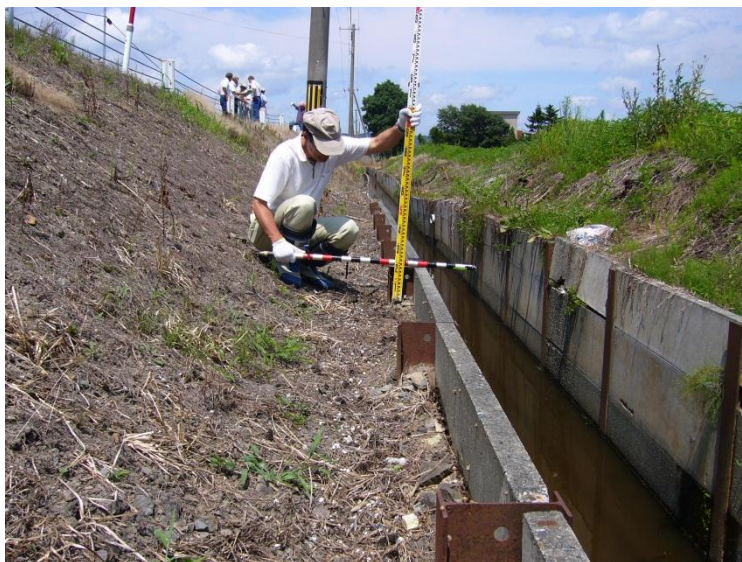
裏込砂利の欠損状況の計測、一部で柵板のガタツキ
が見られた。

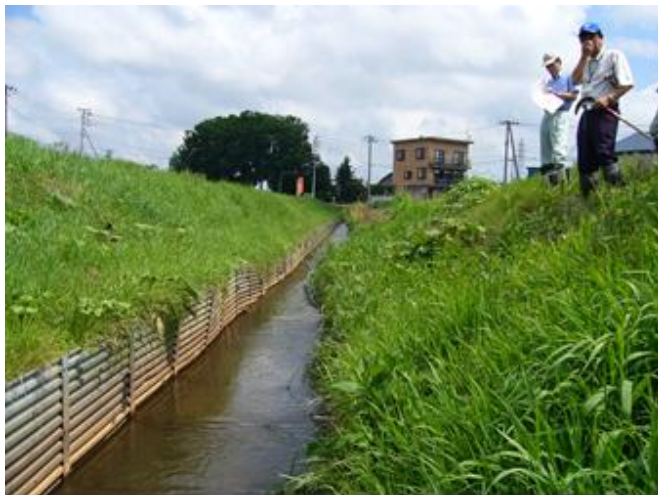
南3号付近の鋼矢板水路区間。一部で鋼矢板の水路へのはらみ出し。

- ・ 鋼矢板水路区間での鋼矢板の水路側へのはらみ出しは、現況軽微であるが、経過観測の必要がある。将来的には、切り張りでの補強、V型コンクリート柵渠での更新工事などでの検討も必要である。
- ・ 3面 V 型柵渠区間における裏込め砂利の欠損箇所については、裏込め砂利充填作業の年次計画に基づき順次補修が行われている。

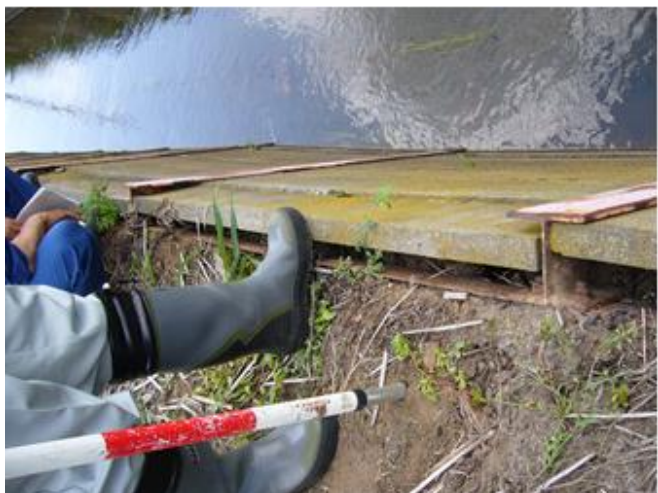
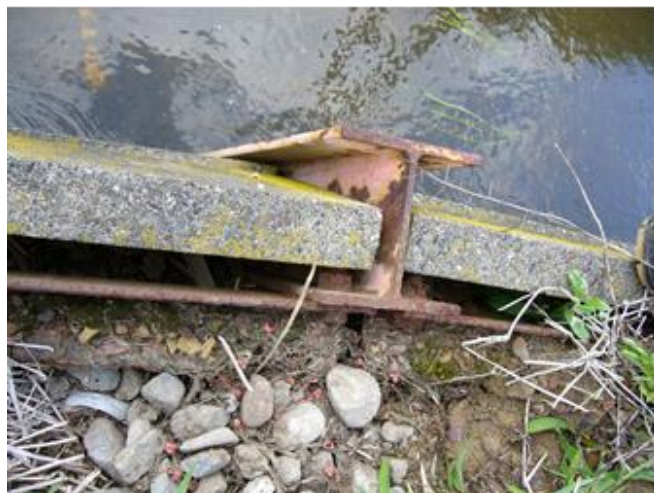
裏込砂利の欠損によるコンクリート柵渠板のガタツキ状況。

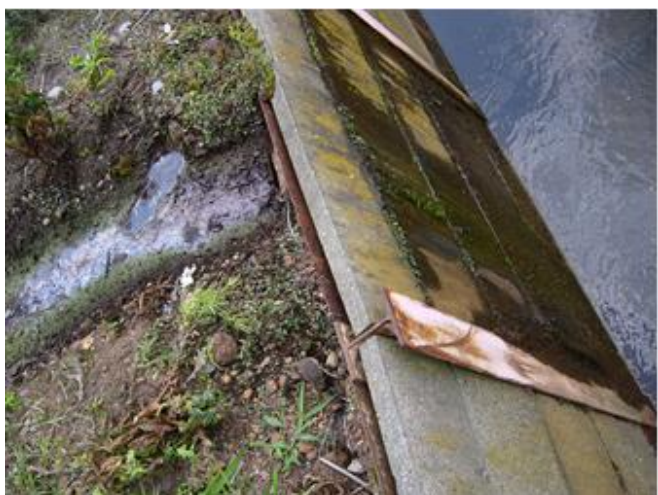
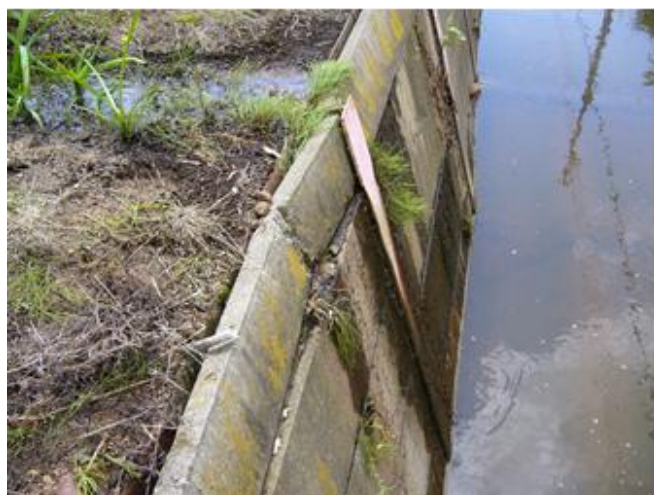
- ・鋼矢板水路区間の一部で鋼矢板の水路側へのはらみ出しが見られた。
- ・3面V型柵渠区間は、裏込め砂利が上部20～30cm程度落ち込んで、上部の柵板にガタツキが見られる箇所があった。
- ・表流水の流入箇所で流入工が整備されてなく、柵板が損傷していた。

要補修の表流水流入箇所
