**平成24年度 農村防災・災害ボランティア 平常時点検活動**

**報 告 書**

**点検依頼者 北生振土地改良区**

**点検施設 北生振揚水機場、いしかり調整池**

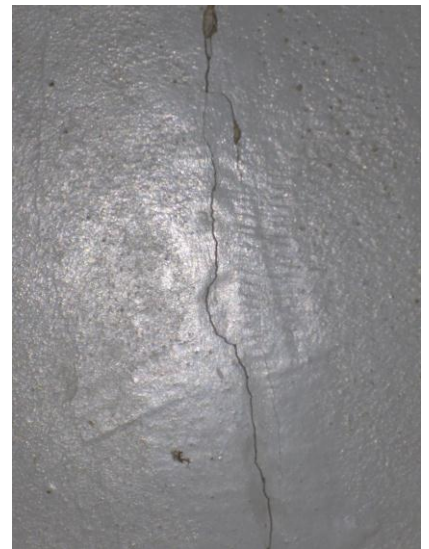
揚水機床面コンクリートひび割れ

(コンクリートには表面被覆がされている。)

(表面被覆は、竣工約1年経過後、ひび割れ補修のため施工。)

ひび割れが竣工後 1 年以上継続して進行していることから、乾燥収縮によるひび割れと推定される。

コンクリートの乾燥収縮は終了するまで数年かかることがあるので、竣工後約 1 年で表面被覆による補修を行っているが、効果が見られなかった。

ただし、コンクリートは**無筋**で鉄筋腐食の恐れもなく、耐荷性能（圧縮強度）にも影響はないので、美観を除いて対策は必要ないと思われる。

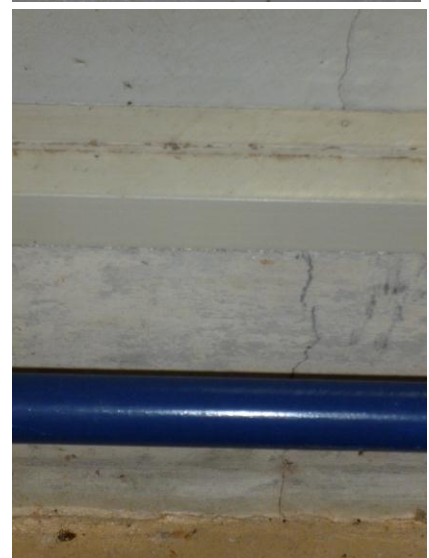
ケーブルトラフ部コンクリートひび割れ

(ひび割れが底部から頂部まで貫通している。)

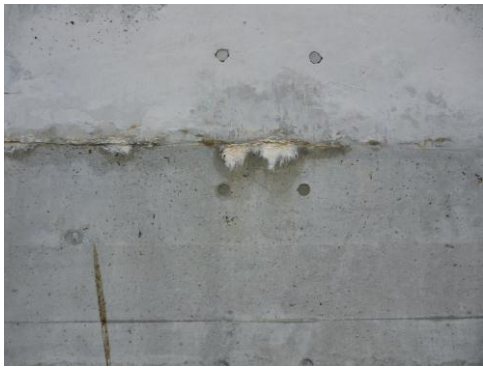
浸潤水に伴うエフロレッセンス

(うち継ぎ目部)

ひび割れとともにエフロッセンスがみられる箇所もある。

エフロッセンスの発生は水の移動と関連が深いため、この箇所はひび割れが貫通している可能性も考えられる。

表面補修により効果が出ているところもあるが、特にひび割れとともにエフロレッセンスがみられる箇所については、専門家に相談し補修方法を決定されたい。

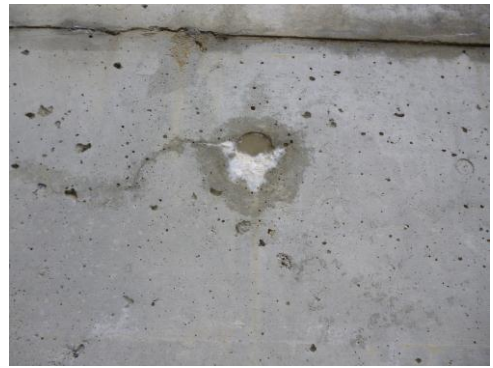
(セパレータ下部)

ひび割れは、うち継ぎ目の箇所には水平方向に見られるもの、セパレータ下部、中に、斜め方向のひび割れもある。

このことから、ひび割れの原因として、コールドジョイント、コンクリートの沈下、乾燥収縮等が考えられる。

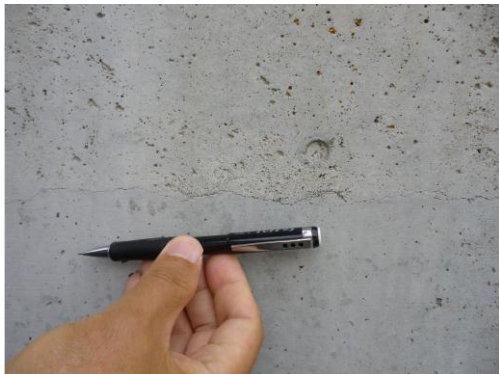
その他ひび割れ

(水平方向)

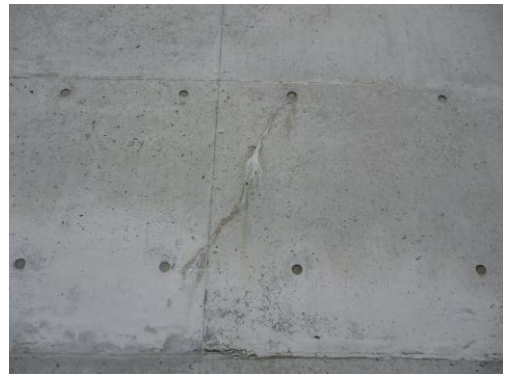
(斜め方向)

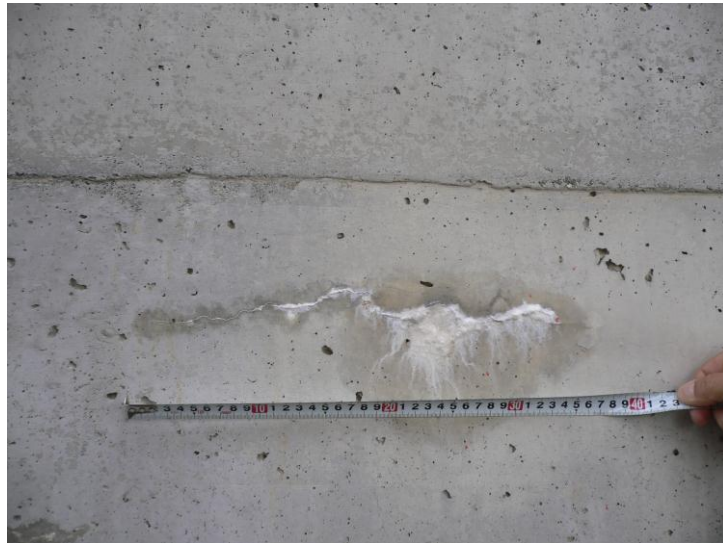
エフロレッセンスとひび割れの状況

長さ約 33 cm、幅 0.15~0.20 mm  
のひび割れ（西面）

その結果、ひび割れ幅は 0.15 から 0.20mm となっており、鋼材腐食の観点からのひび割れの部材性能への影響は表 4.1.2-1 より小と評価（ひび割れが性能低下の原因となっておらず、部材が要求性能を満足する。）した。

耐久性の観点からの補修の必要性については、表 4.1.2-7 より期待延命期間を 20 年以上として定期的なひび割れ調査の実施を前提の上で、補修不要と判定した。

また、防水性・水密性の観点からのひび割れの部材性能への影響は表 4.1.2-2 より中と評価（ひび割れが性能低下の原因となるが、軽微（簡易）な対策により対処が可能。）した。

同じく防水性・水密性の観点からの補修の必要性については、表 4.1.2-8 より基本的には補修不要、ただし場合によっては補修が必要であり、定期的なひび割れ調査を実施する必要があると判定した。

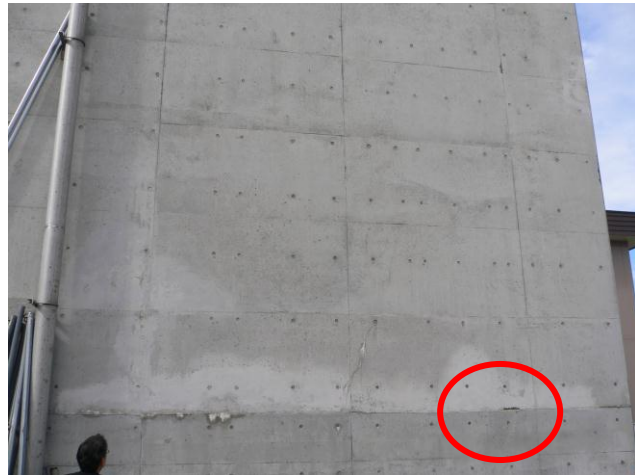
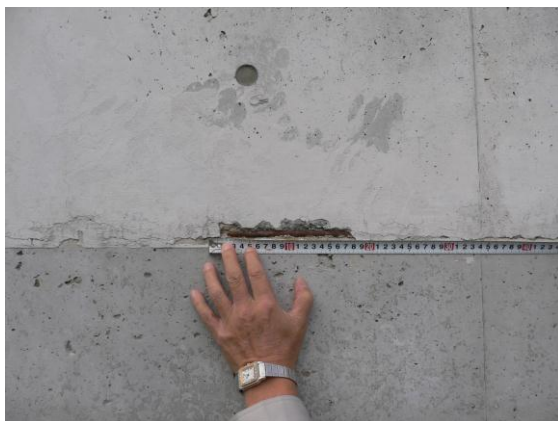
吐水槽南面の状況

○印が鉄筋露出部

セパレータのロッドか何らかの作業に使用したものと考えられるが、いずれにしても躯体に悪い影響を与えないよう、錆の進行を止める対策が必要である。

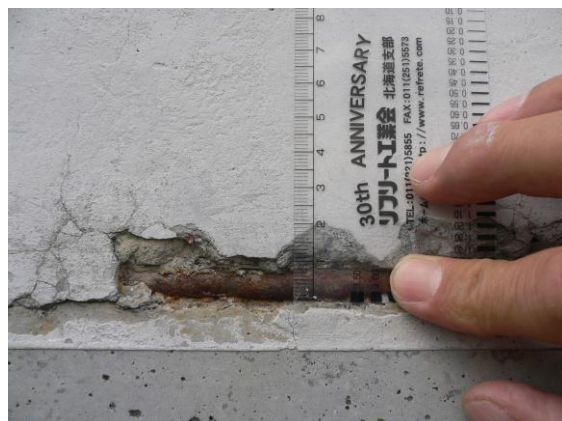
長さ約 18 cm, 直径 9 mm

型枠の継ぎ目部に鉄筋が露出しており、露出している長さは18cm、直径は9mmであった。

配筋図を確認すると、使用されている鉄筋はD13からD32であることから、構造的には支障がないと想定されるものの、何故そこに存在するか不明である。

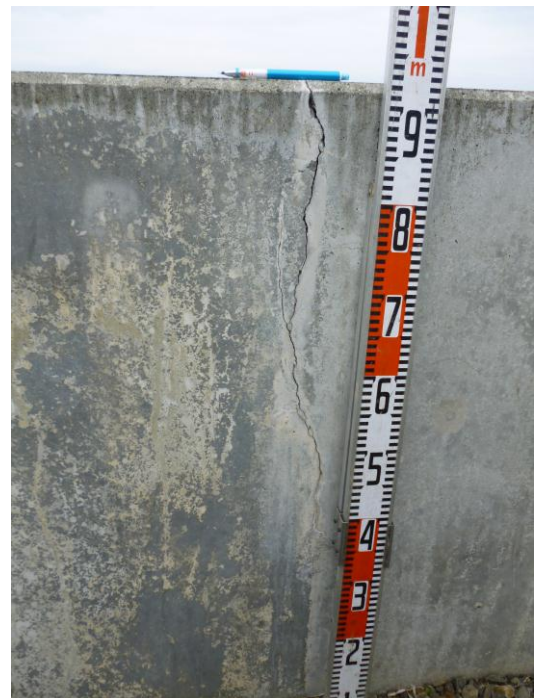
### 笠コンブロックひび割れ状況

調整池の全周長は1,576m あるが、笠コンブロックにひび割れが生じているのは、この1箇所のみである。

環境条件、ひび割れの状況からみて、凍害の可能性が考えられるが、なぜこの箇所のみ劣化が生じたかを含め原因を特定するまでに至らない。

今後、土地改良区で補修を行う予定。

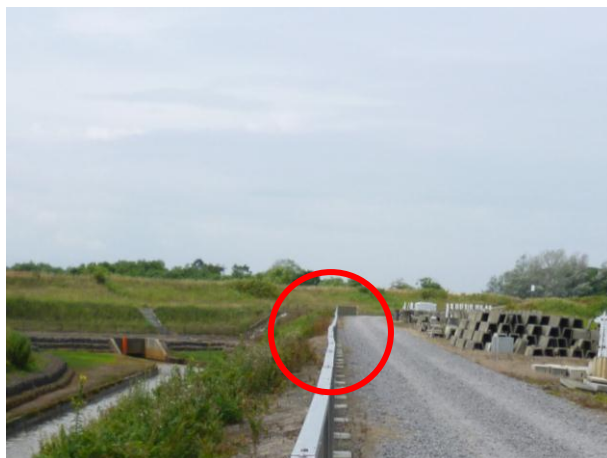
導水路フェンス湾曲状況

導水路法肩に設置されている道路フェンスが、水路側に湾曲、傾倒している。

原因として、水路法面の滑り、堆雪による圧力が考えられるが、除雪をしていない道路とのことであり、水路法面の滑りが疑われる。

道路フェンスの傾きとともに水路法面の経過観察が必要である。

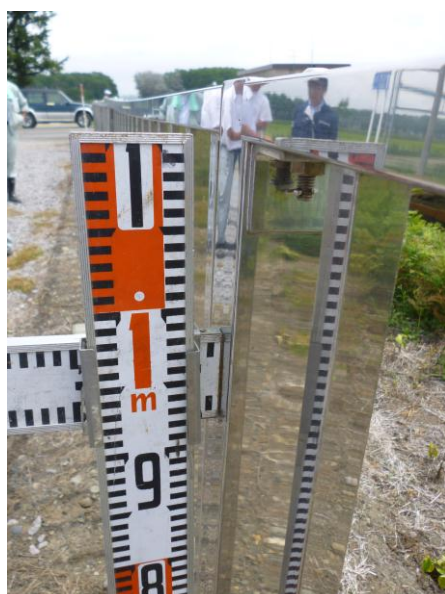
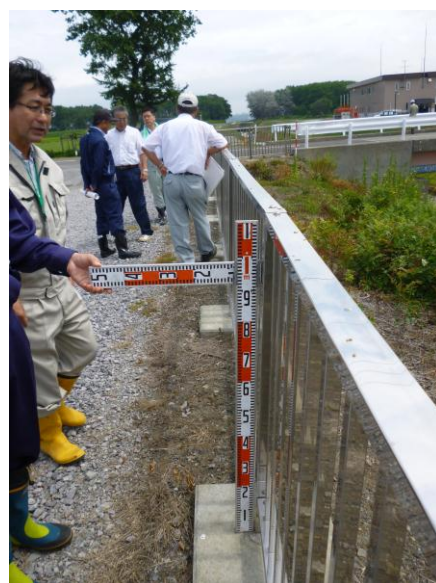
導水路フェンス傾倒状況
