平成26年度 農村防災・災害ボランティア平常時点検活動

【篠津中央地区】

点検施設：排水路

報 告 書

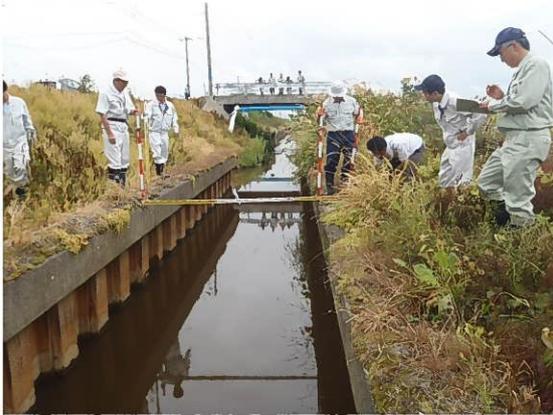
①

鋼矢板水路の上部幅 W=2.30m (変状無し)

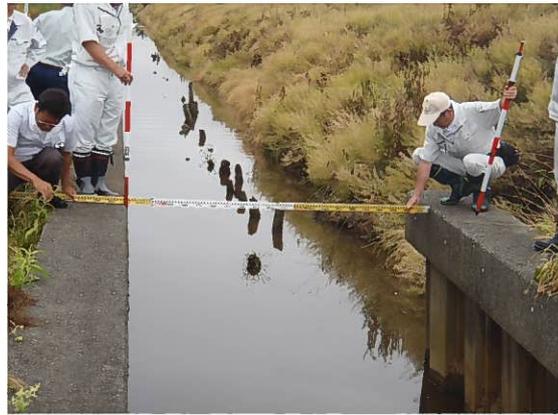
②

- ・自立式鋼矢板水路は、上端部は笠コンクリートが設置されており水路の標準幅 2.30 mの断面を確保している区間は少なく、背面土等からの土圧、凍上圧の影響のため前面の水路側に傾倒し 15～20 cm程狭くなっている状況であった。
- ・鋼矢板水路の背面側には、深さ 40～130 cmで土砂の沈下、陥没が連続している区間が見られたが、鋼矢板の鋼材には腐食による断面欠損は認められなかった。
- ・素掘り法面区間では、法崩れのため水路に土砂が滑落し堆積が生じていた。

鋼矢板水路の上部幅 W=2.16m (狭窄状況)

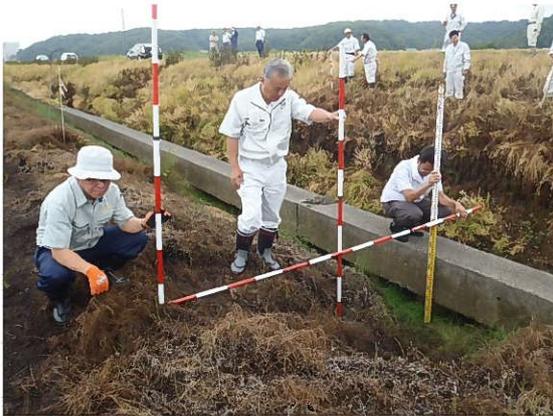
③

鋼矢板水路の背面側の陥没

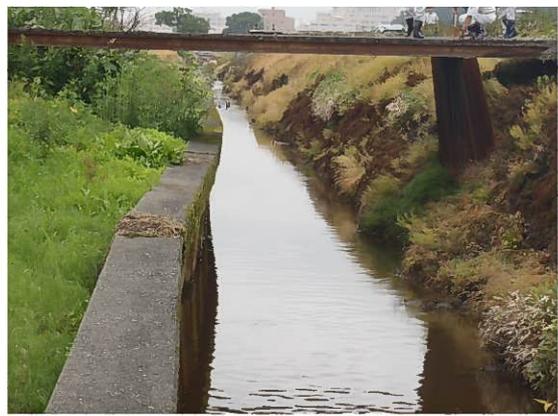
④

鋼矢板水路の水路側への傾倒

- ・鋼矢板水路の一部区間では、水路断面の狭窄が進行した上端部にH鋼による切梁を設置し傾倒防止のため補強していた。
- ・土砂堆積については、増水時期前に土砂上げを検討されたい。

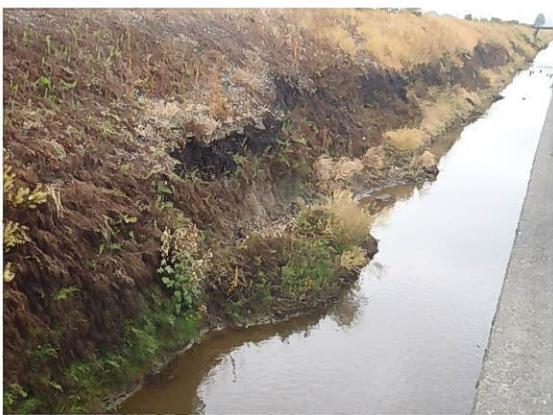
⑤

法面からの土砂滑落

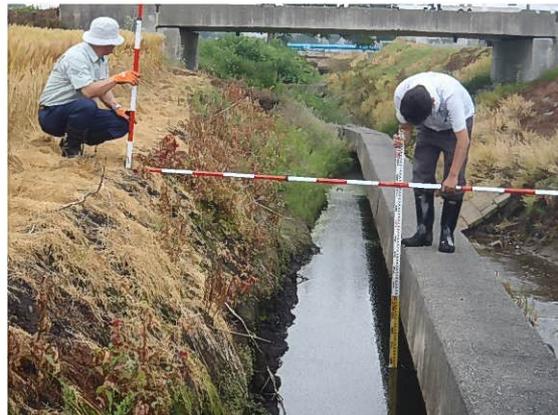
⑥

鋼矢板水路の背面側の沈下

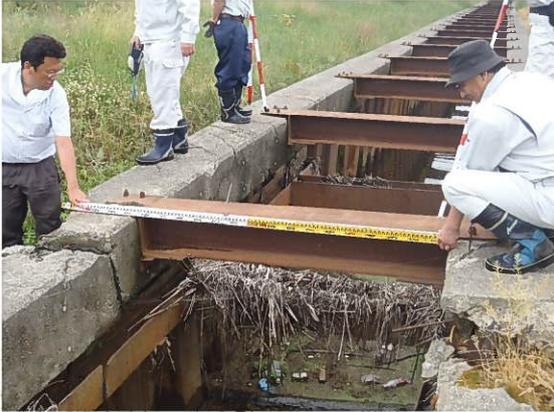
⑦

H鋼による切梁の設置幅 $W=1.62\text{m}$

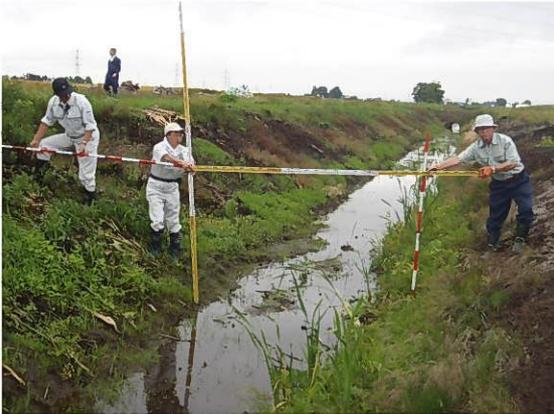
⑨

水路断面 (法勾配 1 : 2.0)

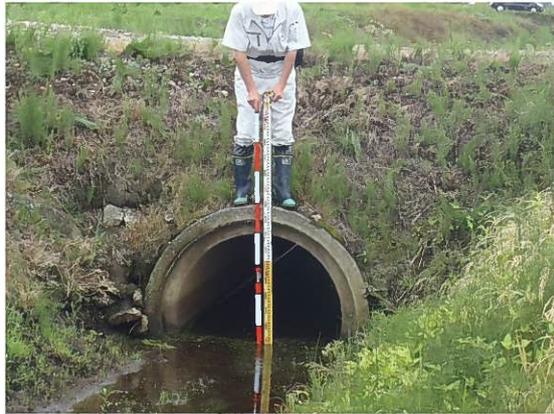
⑩

耕作取付道路横断管 $\phi 1,200\text{mm}$ (水深 $H=0.46\text{m}$)

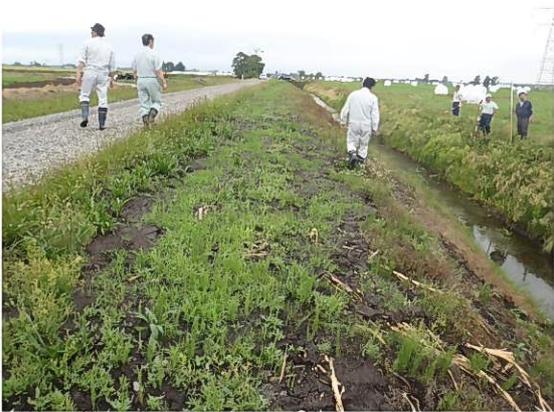
⑪

除去土砂の均し状況

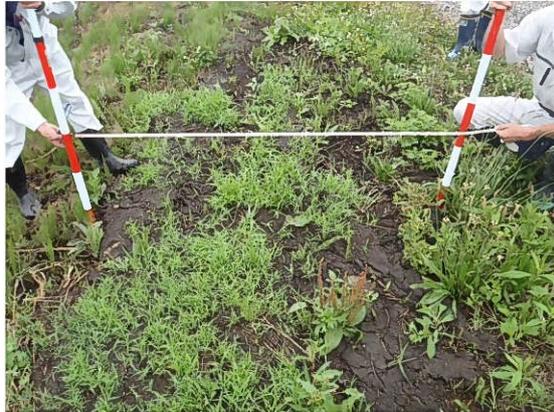
⑫

均し幅 $W=1.6\text{m}$

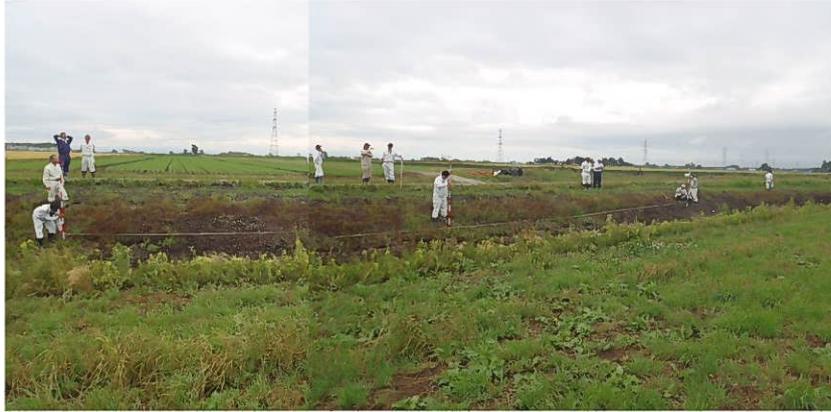
⑬

法面部中段の水平方向に亀裂を確認（延長約 23m）

- ・水路の維持管理については、雑草の繁茂及び堆砂が多いため、定期的に土砂上げを実施している状況が見られた。
- ・亀裂の進行状況により土留め等の検討を要するため経過観測の必要がある。

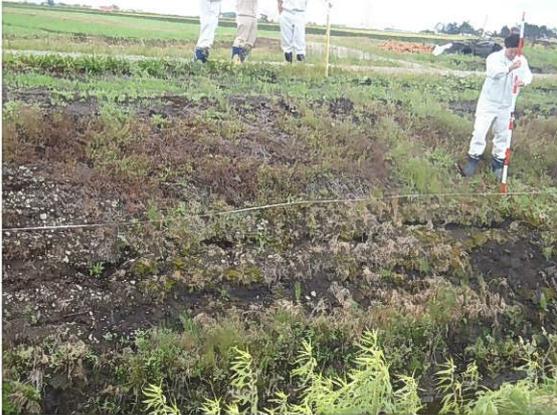
⑭

法面部中段の亀裂

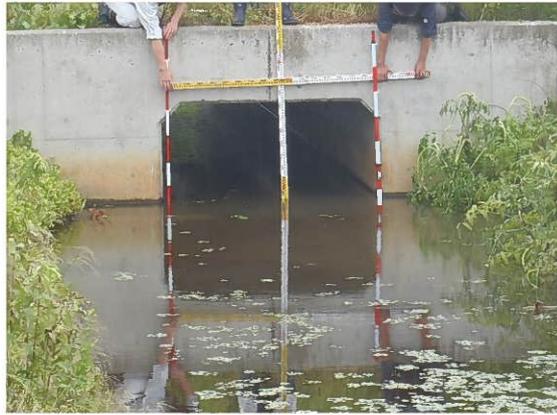
⑮

道路横断函渠断面 1.7m×1.7m(水深 H=0.83m)
