平成 26 年度 農村防災・災害ボランティア 平常時点検活動報告

【浦河土地改良区】

点検施設 姉富東幹線用水路

報告書

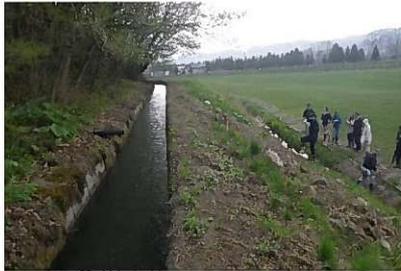
①上流側から

- ①通水中であるため、水路上部（天端、内側）のコンクリートには、顕著な欠損やクラックは見られない。
- ②縦横断線形に大きな変異は見られない。
- ③流水もスムーズに流下しており、流況に異常は見られない。

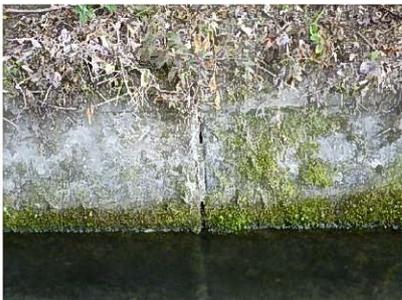
- ④目地に欠損部や劣化が見られ、漏水の発生が想定される。
- ⑤法面崩壊箇所の法尻から水の浸み出しがあり、靴で踏むと水がしみ出してくる。しみだす水は透明で、土粒子の流出は見られない。
- ⑥右岸崩壊法面は、砂礫混じりの土質で、左岸山側の法面と同様な土質である。

④目地の欠損

- (1) 用水路盛土法面の崩壊は、地下水位の高いところでは今後も発生することが考えられることから、水の供給源と考えられる用水路からの漏水を減少させる目地の補修等の対策が必要である。
- (2) 現在のところ、今回の法面崩壊による用水路機能への影響は少ないと考えられるが、湧水の多い箇所や「湿生植物」が多く見られるところは、法面の監視や用水路の点検を継続して行うべきである。
- (3) 土地改良区で行う監視や点検の情報のほか、地先農家が行う土水路の土砂上げなどは、一元化して管理するのが望ましい。
- (4) 追加調査時に判明した L 型ブロックの傾倒箇所は、今後の山側法面の変動に伴い倒壊する危険性もあることから、降雨後の見回り点検等を重点的に実施すべきである。
- (5) 台風等の接近に伴う気象情報に注視するとともに、防災減災の視点に立った施設の点検管理に、日ごろから注意を払うことも必要と考える。

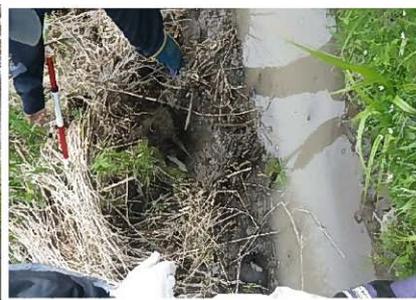
⑤法尻の湿潤状況

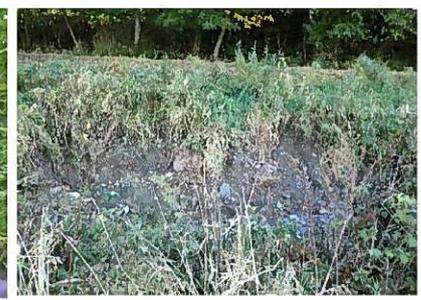
⑥右岸崩壊法面の状況

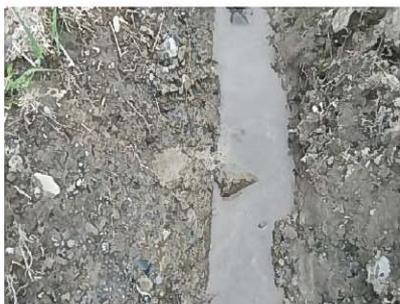
- ⑦右岸法尻の土水路法面は粘土質で、湿潤状態である。
- ⑧崩壊箇所の土のう上部に水芭蕉が生えている。また、崩壊箇所から数メートル上流の法面にも水芭蕉が生えている。

⑦土水路の状況

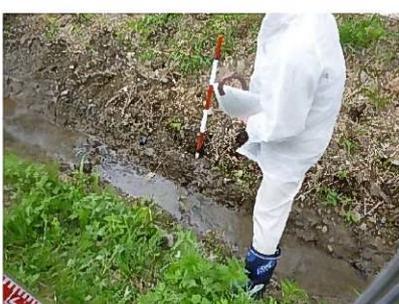
⑦ポールが食い込む状況

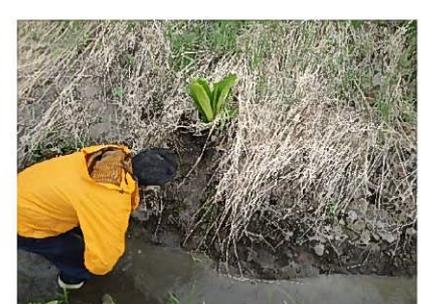
⑧水芭蕉の植生

- (1) 地先からの通報による崩壊の発見が11月であることから、法面崩壊は落水後の非かんがい期に発生した可能性が高い。
- (2) 法面崩壊の要因としては、法尻の水の浸みだしの状況から浸透水の影響が大きいと思われる。水の供給源としては、左岸山腹法面からの表流水は用水路で遮断されるため、表流水が流入した用水路からの漏水や地山からの地下水が考えられる。
- (3) 崩壊箇所（SP1144.8～1154.9）の法面や上流側の法面に水芭蕉（湿生植物）が生えていることから、かんがい期間中を含めた長期間に渡る用水路目地等からの漏水や地下水の浸入により、盛土部と地山境界部の脆弱化が進行し、構造体としての盛土に何らかの悪影響を与えていたものと考えられる。
- (4) 3年くらい前までは、右岸法面天端部を軽トラックで走行できたという地先からの情報もあり、盛土部の変形が崩壊前に既に起きていたことも疑われる。また、この変形により、用水路ドレーンパイプ継ぎ手部の脱漏、排水落ち口の埋没、盛土部亀裂発生による用水の盛土部への浸入等の可能性も想定される。
- (5) 昨年の浦河町アメダスの降雨データからは、落水後の8月以降、災害復旧の採択要件である「日雨量80m/m、時間雨量20m/m以上」の事象は、9月16日台風18号の通過に伴う日雨量144.5m/m、時間雨量25.5m/m（16時～17時）、40.5m/m（17時～18時）の1回であったが、9～10月の2ヶ月積算降雨量は過去30年間の平年値の1.7倍であり、特に10月の降雨量は2倍以上あったことも崩壊要因の一つとして考えられる。

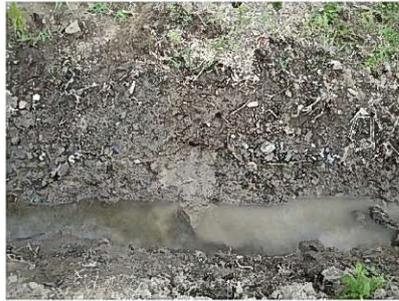
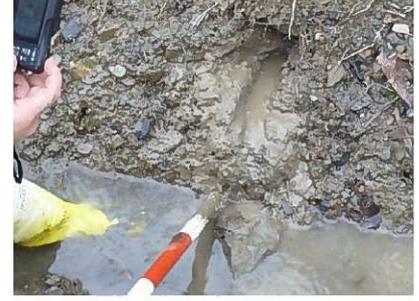
⑨法面崩壊箇所の上流右岸法尻ら水の浸み出しが数箇所あるが、湧水の供給源が用水路のアンダードレーン落ち口か、水路目地等からの漏水、山腹地山部からの浸透水かは不明。→後日、追加調査（電気伝導率、水温の測定）を実施することとした。

⑨ ドレーンパイプ落ち口、パイピング（水みち）孔か？

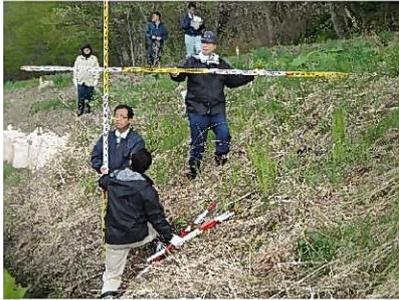
⑩崩壊箇所は下流法面形状（健全部は1割5部勾配）と比較すると、用水路右岸天端1メートル程度は、水路天端から10～20センチ程度高く、それから急に勾配がきつくなり、1メートル程度滑落しているように見える。

⑩健全部1割5部勾配

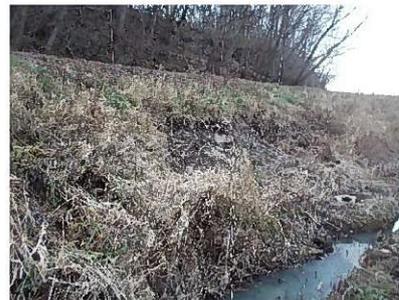
⑩崩壊時の法面

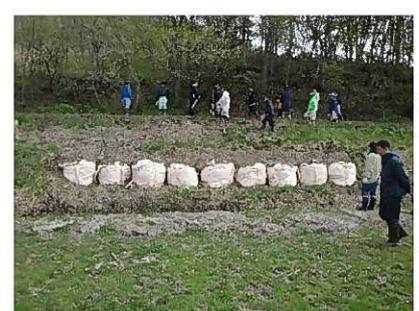
⑩応急工事後の状況

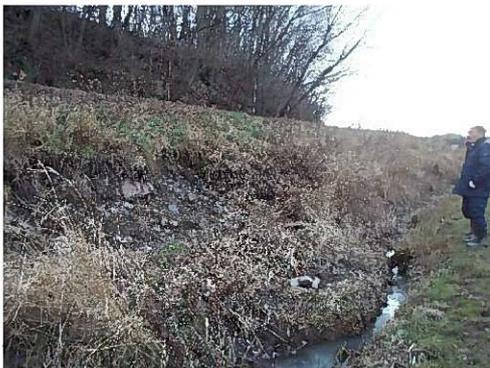
①昨年（2013年）の11月に、SP1144.8～1154.9区間の右岸法面が崩壊していると地先農家から通報があり、土地改良区で補修した。（昭和53年施工区間）

①崩壊時の法面

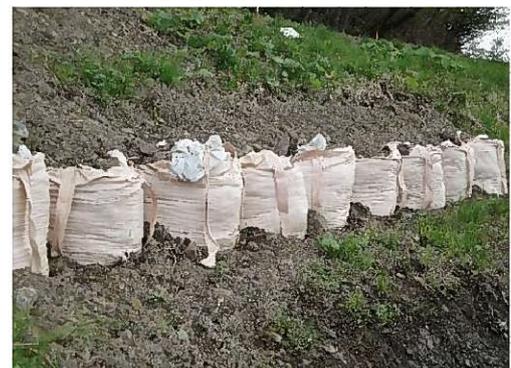
①応急工事後の状況

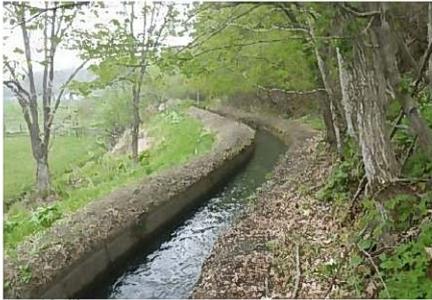
- ②法面崩壊区間の用水路本体に変形は見られない。
 ③右岸法尻にある土水路は、地先農家が土砂上げを行っている。(実施区間は不明)
 今回は、右岸法面の崩壊があったので、土地改良区で土砂上げを実施した。

②崩壊箇所の下流区間

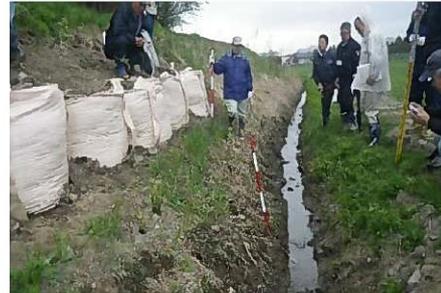
③崩壊法尻の土水路部分

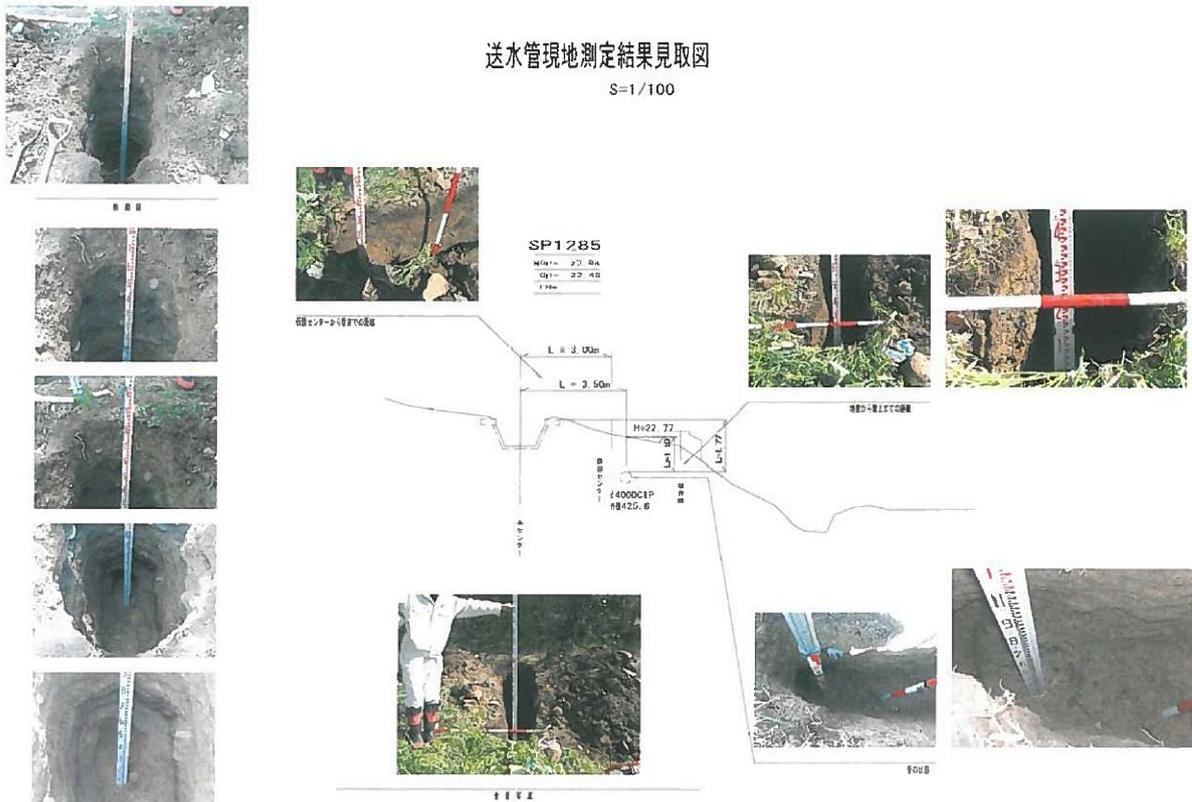
→後日、法面崩壊箇所に隣接した区間で、町が送水管路の試掘調査を実施し、土地改良区から「送水管現地測定結果見取図」の資料の提供を受けた。(5/23)

試掘した箇所状況写真からは、3箇所とも管路本体の腐食や周辺部からの漏水等は見られない状況であった。

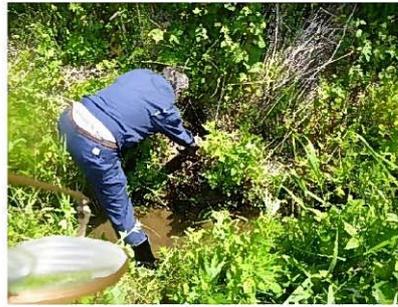
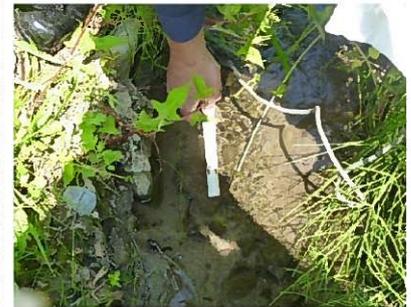
土水路の湧水箇所

- (6) 追加調査による水の電気伝導率および水温の測定結果から、各測定箇所の電気伝導率には大きな差異はなかったが、水温に関しては、水の浸み出し部分は用水路および土水路の水温より6℃以上も低いことから、湧水箇所の水源としては、左岸地山部からの地下水の影響が大きいと考えられる。

- ・SP1135 付近の水の電気伝導率 74.6 μ s/cm 水温 11.3°C
- ・SP1165 付近の水の電気伝導率 82.8 μ s/cm 水温 12.7°C

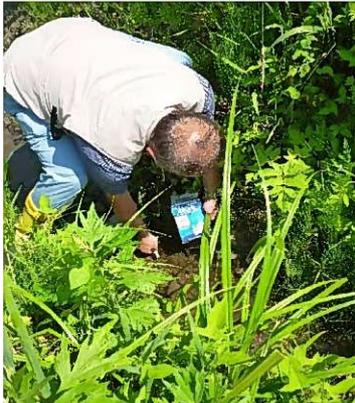
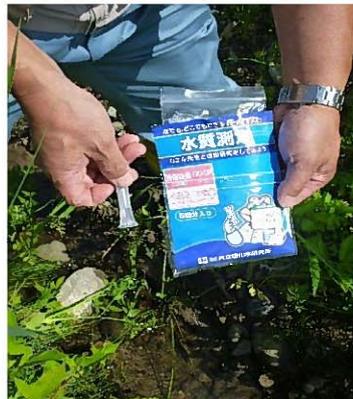
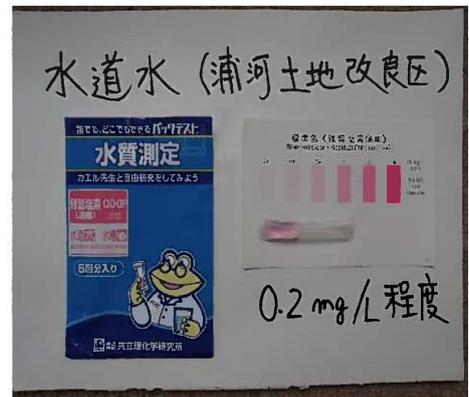
残留塩素濃度の測定状況

右岸法尻土水路の残留塩素濃度の試験結果から、送水管からの漏水はないものと思われる。

土水路の水質

→ 残留塩素なし

送水管（水道水）0.2mg/L 程度

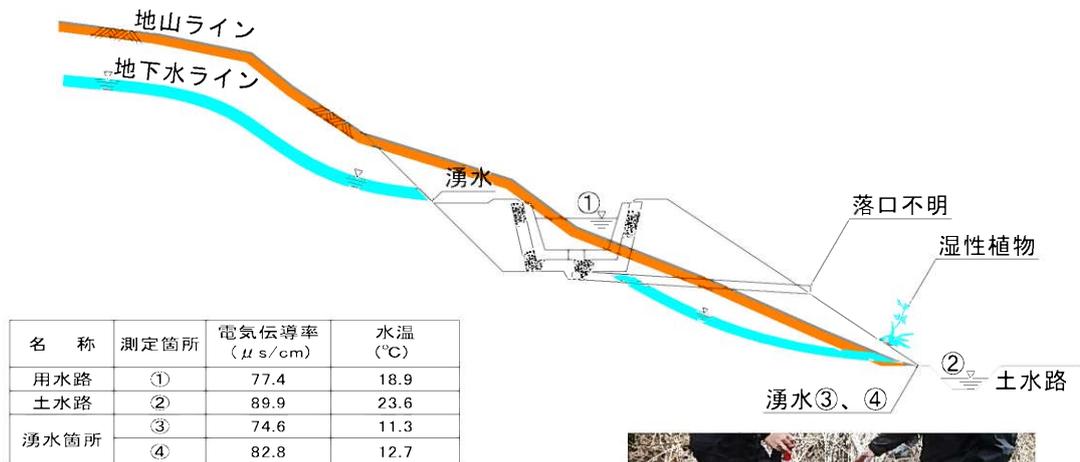
概念図

現地調査や気象データ、湧水箇所の水温測定結果等から、法面崩壊の原因としては、山側段丘部からの雨水、地下水等の浸透水の影響により盛土部の湿潤化が進行し、長年の経年変化によりパイピング（水みち）を発生させ、それが誘引となって盛土部が片落ちしたものと推測される。

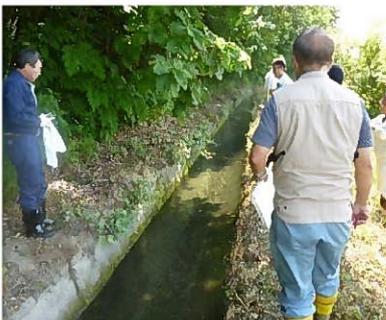
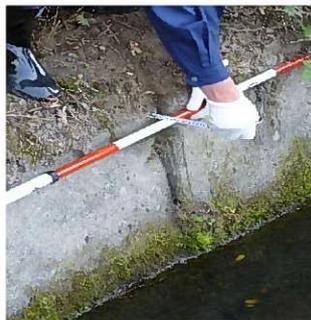
①SP1200 L型ブロック傾倒箇所

5月13日に現地調査した法面崩壊箇所から50m程度下流側の区間において、①SP1200付近の左岸山側法面部分に過去に崩落した形跡があることが判明した。用水路左岸L型ブロック天端部分の目地に38m/mのズレが生じており、水路内面側に傾倒している。

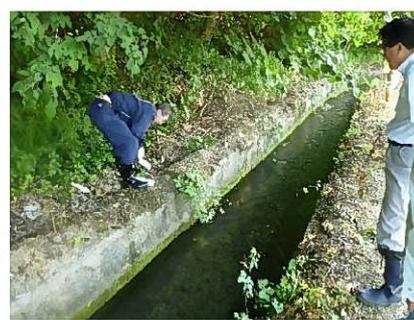
②SP1220～1240 区間

②下流のSP1220～1240区間の左岸L型ブロック（山側）も同様に傾倒している。

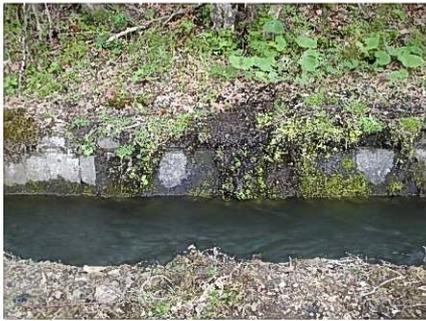
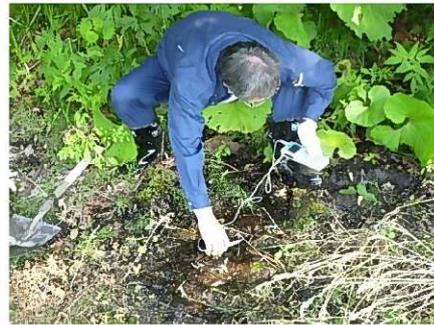
③SP1240 の左岸 L 型ブロック天端部分に水の滲み出している箇所があったため、電気伝導率と水温を測定した。

・湧水箇所の水の電気伝導率 141.4 μ s/cm 水温 15.7℃

③湧水箇所の周辺には湿生植物（谷地ブキ）が繁茂している。

④左岸山側の法面は、今後の融雪や降雨および集中豪雨等の条件によっては小～中規模な崩壊が発生する可能性を有している。
