平成27年度 農村防災・災害ボランティア平常時点検活動

[水土里ネット篠津中央地区]

点検施設：排水路

報 告 書

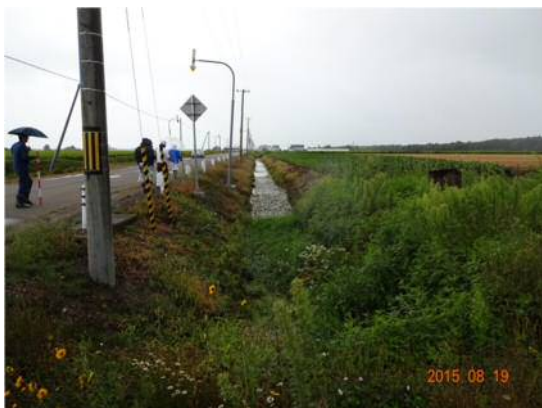
①

- ・当該、西篠津 39 線排水路は、国営篠津地区造成事業で昭和 34 年度から昭和 42 年度に全線土水路で整備されたもので、全延長は L=2,638m である。
- ・当水路は泥炭地の平坦な地域を流下しており、緩勾配で流れは遅いが通水断面が大きな排水路である。
- ・水路の上・中区間では水路底に土砂がたまり草が生えている箇所が多く見られ、下流側は水深が高い状況となっている。(写真①、②)
- ・水路上流部の右岸法面部で水平方向に約 30m の亀裂の発生が確認された。(写真④、⑤)
- ・取付横断暗渠の呑口管上部の盛土法面の一部が滑落している箇所が見られた。(写真⑦、⑧)
- ・土水路区間のほぼ中央部にある大型オーバーハング型視線誘導標が不安定な状況となっており、法面の沈下が発生している。(写真⑩)
- ・区間内にある横断管の多くで、土砂が溜まっている状態となっている。

排水路上流部の状況

- ・水路内に土砂が堆積し雑草が繁茂している箇所及び横断管部は定期的に状況確認して、土砂上げ等の対応が不可欠である。
- ・亀裂が発生している法面箇所は経過観測を行い、状況によって適切な措置が必要である。
- ・取付部の滑落した法面の盛土復旧と当該箇所の表面水を排水路へ導く導水管の設置が必要と判断する。
- ・視線誘導標の基礎コンクリート部及び法面の修復の早期な対応が必要である。

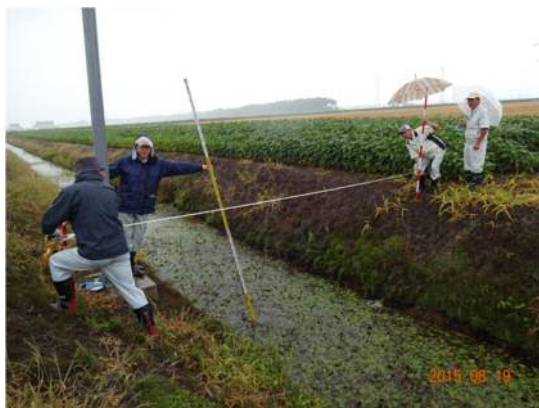
②

土水路断面 上幅 6.0m、水深 0.6m

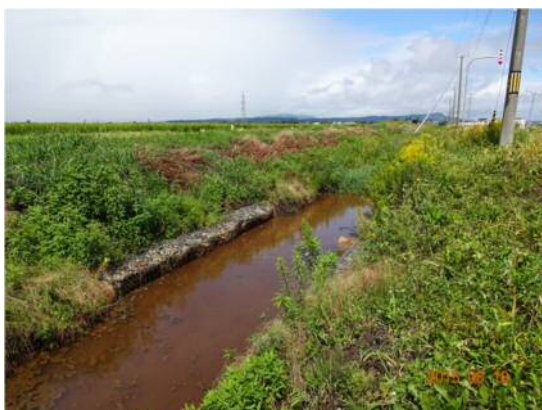
③

法尻保護のためフトン籠設置状況

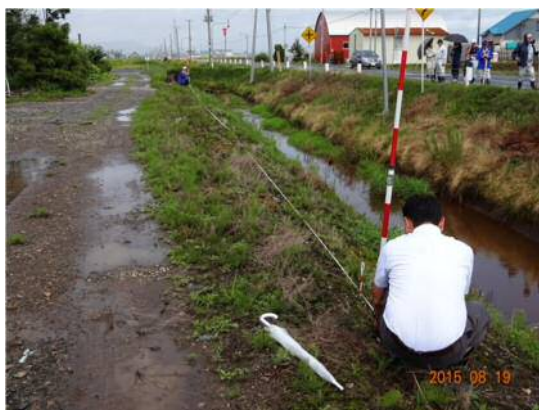
④

法面部に亀裂あり L=30m

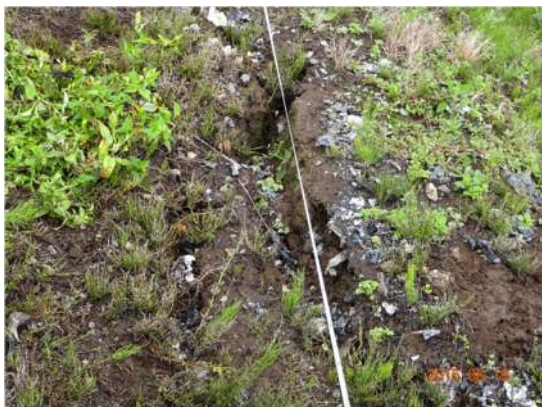
⑤

法面部の亀裂状況

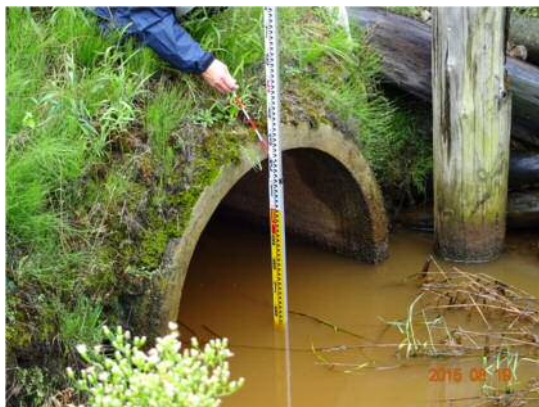
⑥

横断管の通水状況 管径φ1200mm

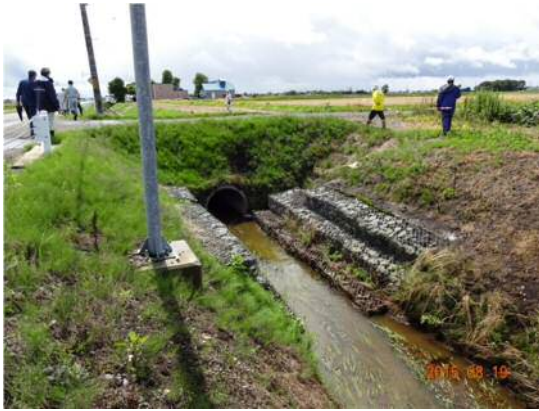
⑦

土砂流出全景

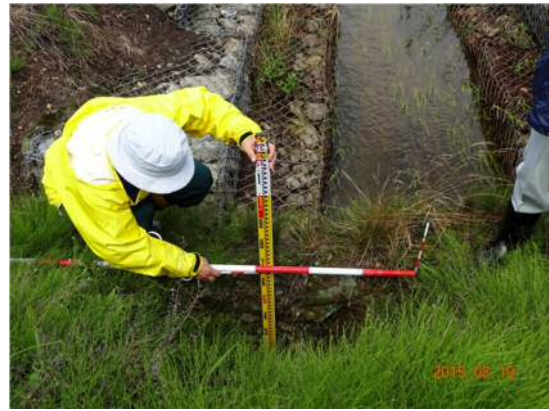
⑧

取付道路横断管の盛土法面部の土砂流出

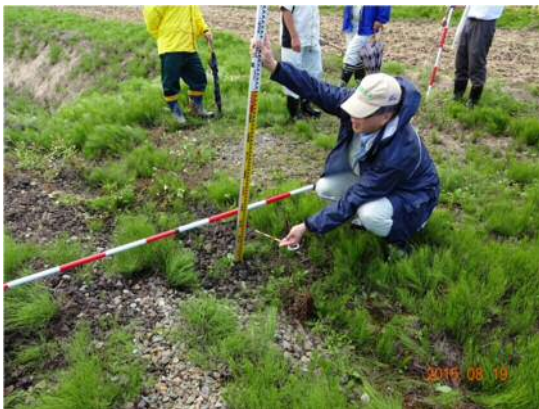
⑨

表面水により取付道路の土砂流出

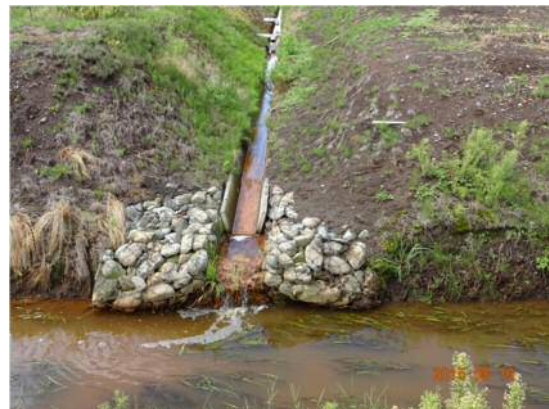
⑩

流入工の状況

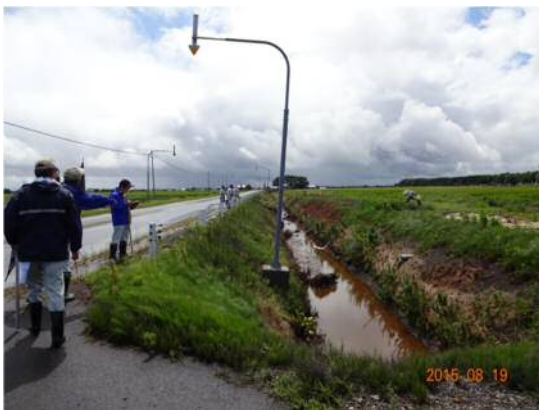
⑪

また、法面の沈下によって大型視線誘導標の基礎コンクリートが不安定になっている箇所があり、この誘導標は早急な対応が必要であると判断される。

法面が沈下し大型視線誘導標が不安定

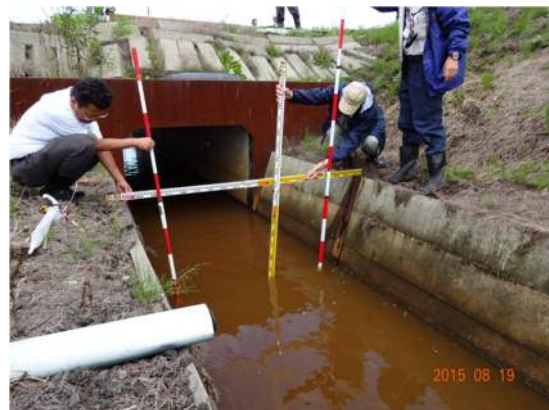
⑫

柵渠断面 上幅 1.9m 下幅 1.2m 高 1.2m

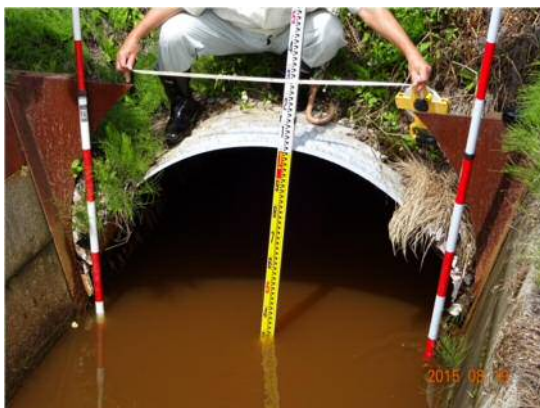
⑬

- ・この区間の整備は平成 2 年、平成 4 年、平成 8 年に災害復旧事業で実施された。
水路は、コンクリート柵渠板のクラック発生や親柱の変形はなく施設機能は良好な状態が保たれている。また、水路法面は 1 割 5 分で芝が繁茂して安定しており、水路背後の裏込砂利の沈下等の発生の箇所も無く、当該水路区間は比較的良好な状態と評価できる。(写真⑫～⑮)
- ・しかし、この水路区間内にある取付道路のコルゲート管が写真⑬のとおり吐口側で少し沈下が発生している状況にある。

コルゲートパイプ 30cm 沈下

- ・当該コルゲート管は、緊急な補修等は不要な状況と思われるが、現地を詳細に確認して今後、状況が悪化した場合は何らかの対応を図ることが必要と思われる。
- ・コンクリート柵渠本体は、現状では機能が保たれ安定している状況であるが、今後もこの状態を維持するための定期的な点検や法面の草刈り等の維持管理の継続的な実施が不可欠と考える。

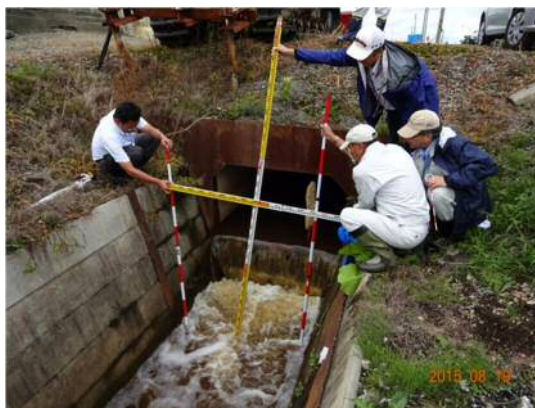
⑭

柵渠断面 上幅 2.2m 下幅 1.2m 高 1.6m

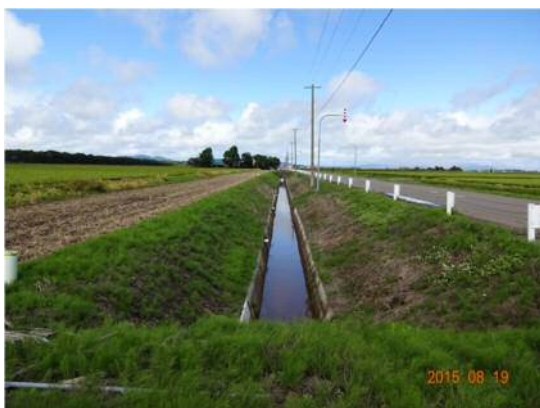
⑮

コンクリート柵渠全景

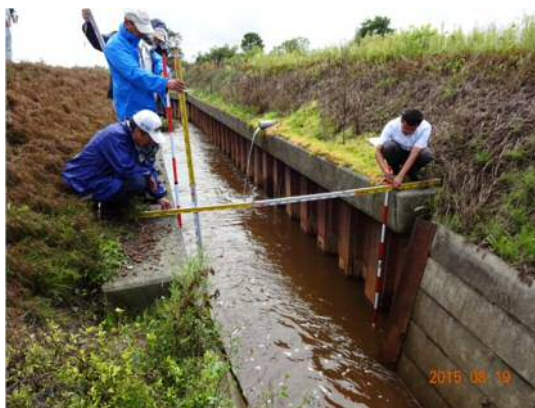
⑯

- ・当区間は、排水路の起点部に当たり、平成 12 年度に災害復旧事業で整備されたもので延長は $L=57m$ である。
- ・現状は鋼矢板の腐食、変状発生は見られず水路は安定した状態にある。(写真⑯～⑰)

鋼矢板断面 幅 2.05m

- ・現状では特に補修が必要な箇所は無い。しかし、この区間は水路下流部で河川(一級河川篠津川)との合流部でもあるため、大雨時や融雪時には水路状況の確認を行い、施設の機能維持を図っていくことが必要と考える。

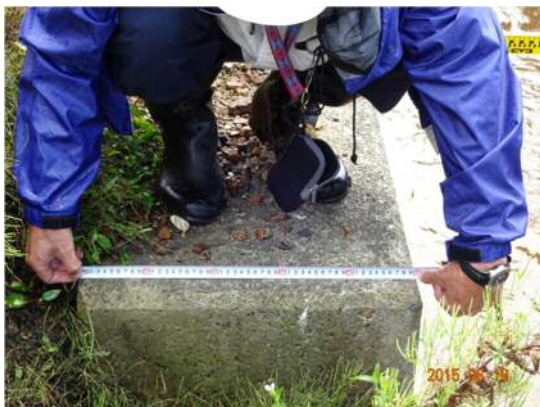
⑰

笠コンクリート幅 50cm

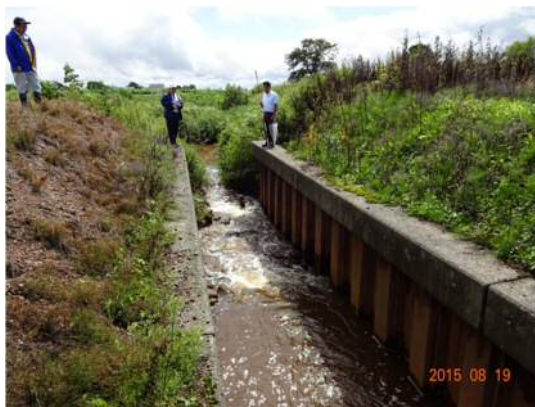
⑱

合流部全景
