# 平成27年度 農村防災・災害ボランティア平常時活動

【東和土地改良区】 下南部貯水池

## 報 告 書

調査グループ： 道北グループ

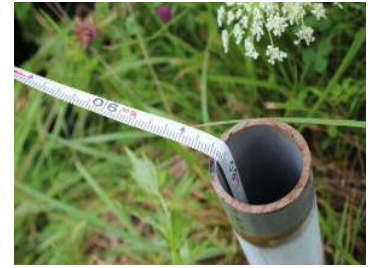
SP50 付近の測定孔をポータブル水位計による手動計測で行った。

水位 8/20 WL= - 6.82m (EL=214.53m)

9/15 WL= - 7.05m (EL=214.30m) 23cm の低下

※各水位とも、堤体内の水平ドレーン(EL=213.90 ~ 214.90m)の位置に該当するが、継続観測により施設の信頼性を確認する必要がある。

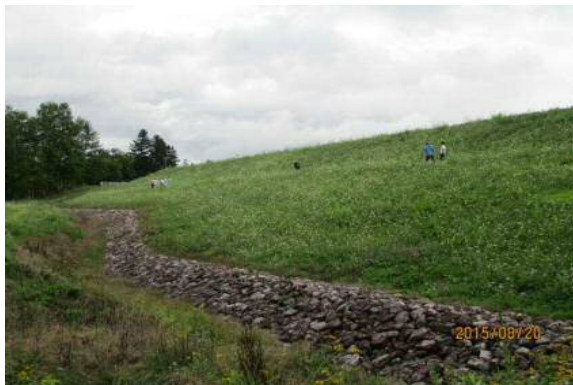
・目視による調査結果では法面陥没、崩壊、亀裂、段差は確認できない。また、上流張りブロックの破損やはらみだしは見られない。

下流側堤体の法面

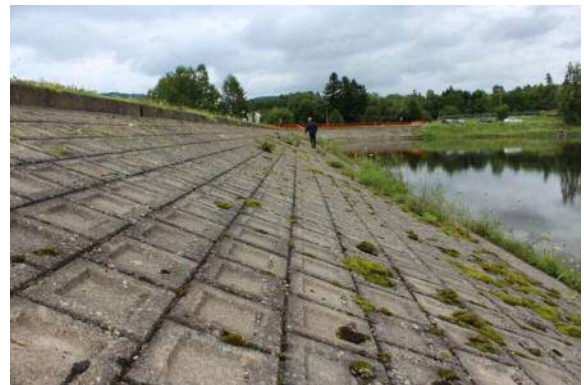
上流側張りブロック法面

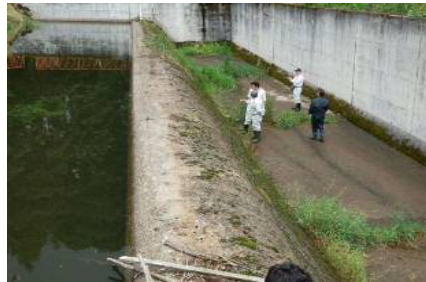
流入部の状況

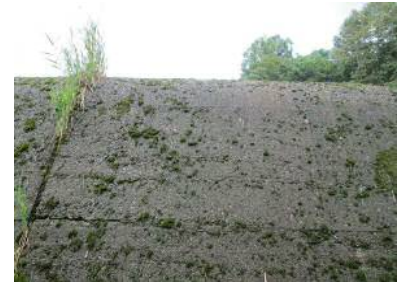
- ・越流堰の摩耗が確認できるが、無筋部分であることから構造安定性に影響はなく、表面は越流水に乱れを発生させるほどの摩耗状況でない判断できるが、定期的に点検を行う必要がある。
- ・施工目地に草が根付いており、コンクリートの劣化が進行するので、維持管理で除去すること。

越流堰の摩耗状態

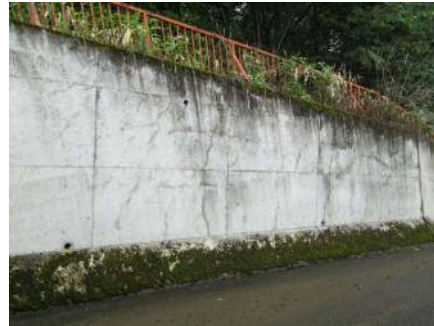
- ・移行部、急射流部の一部スパンにおいて、ひび割れが発生している。本数も多く、土圧の影響による曲げひび割れの可能性もあるが、ひび割れ幅も小さく、漏水や錆汁など確認されず S-4 程度の劣化度と判断する。早急な対策は必要ない定期的に点検を行い進行の有無を確認する必要がある。

※評価区分 S-4：変状兆候（監視強化）

2スパンにひび割れが目立つ

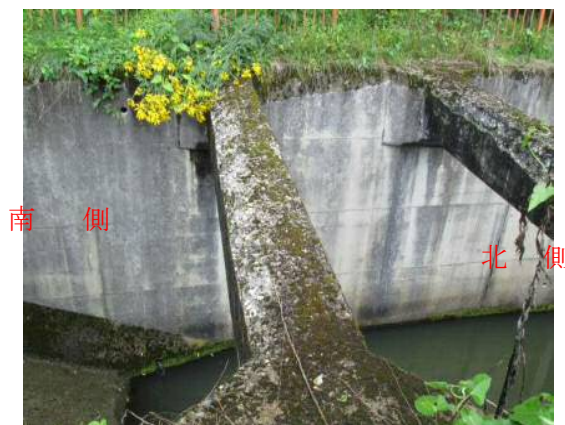
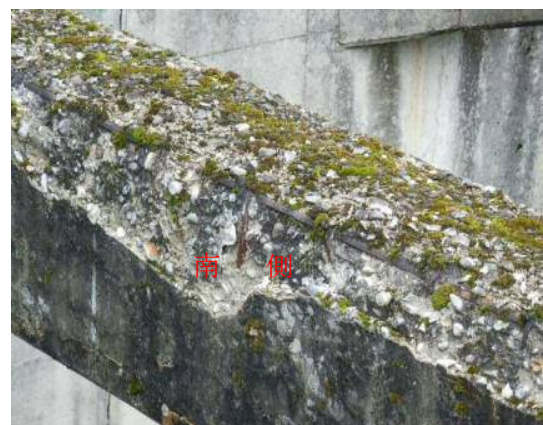
- ・上流側2本の減勢工ストラットに著しい欠損が生じている。原因としては施工時の不具合によるものに凍害を受け、劣化が全体的に進行し鉄筋が露出している状況である。健全度ランクは S-2 相当以上と評価される。早急にぜい弱部を除去し、鉄筋に防錆処理を行ってコンクリート等で断面修復の対策を講じ耐久性の回復を図る必要がある。

※評価区分 S-2：顕著な変状あり(補強)

寒冷地で南向きの部材は、表面が乾燥し内面が湿潤のままになると凍害を起こしやすい

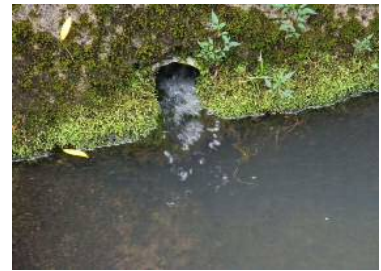
- ・左側壁の下部水抜孔からかなりの量の水が出ている。濁りはなく、浸透水または地下水の流出と思われる。定期的に観測し、堤体からのパイピングか否かを定期的に観測しておく必要がある。

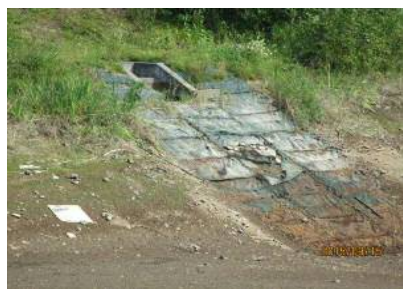
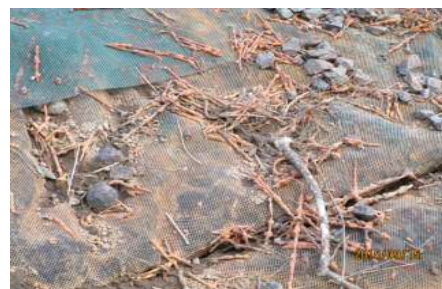
- ・注水口保護のフトンカゴ鉄線が錆で全て破断している。法面の変形、崩壊はなく安定しているが補修が必要である。

9月15日 落水後の注水口全景

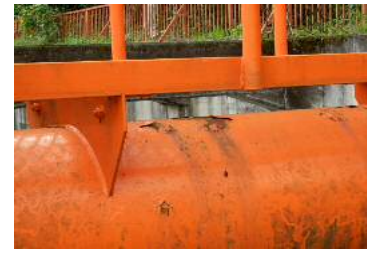
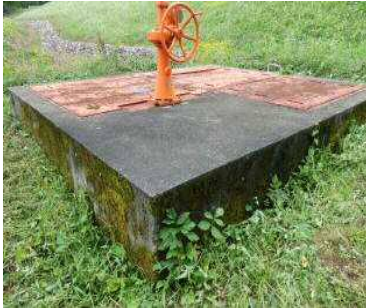
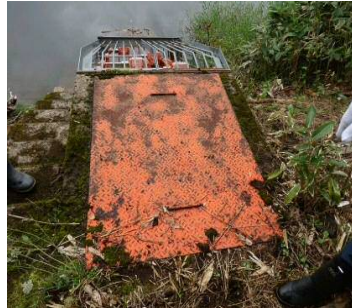
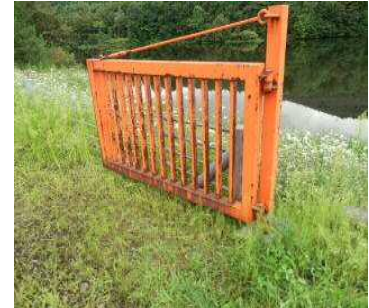
水管橋部の塗装は全体として良好であるが、一部に剥離が生じている。

フェス類や縞鋼板蓋の塗装皮膜が薄くなっており、錆が浮き出ている部分がある。

長寿命化に向けた塗装の計画が必要である。

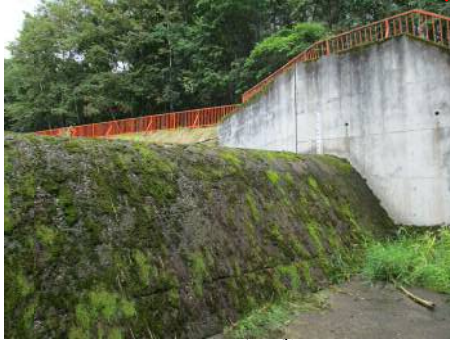
クレストの摩耗

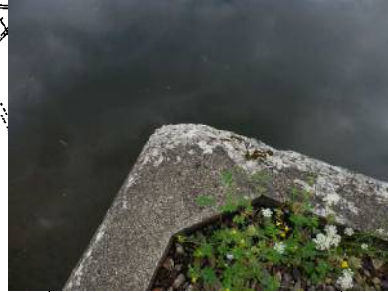
コンクリートの劣化

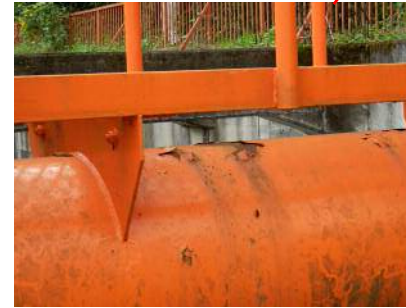
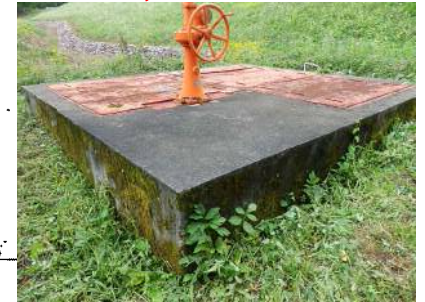
塗装の状況

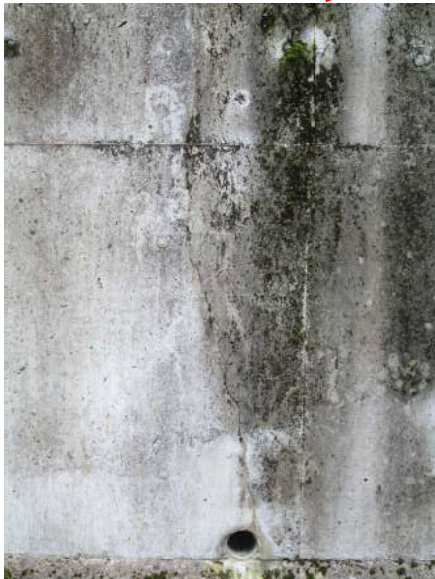
移行部のクラック

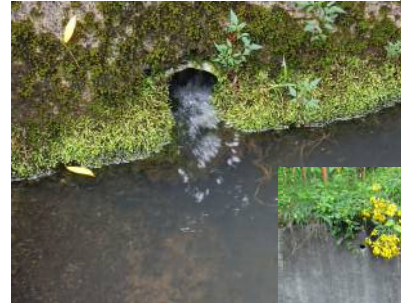
壁背面からの流入水

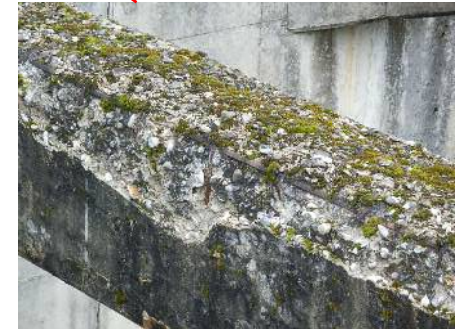
減勢エストラットの劣化

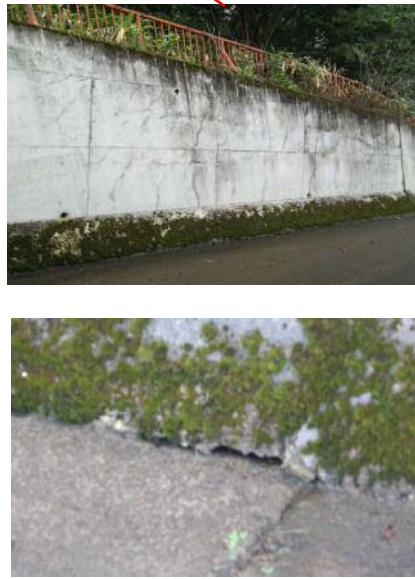
底板とハンチ部分に隙間が開いている。凍結による弱点となるので補修を要する

ハンチの隙間
