平成 28 年度 農村防災・災害ボランティア平常時活動

【当別土地改良区】 茂平沢第 3 貯水池

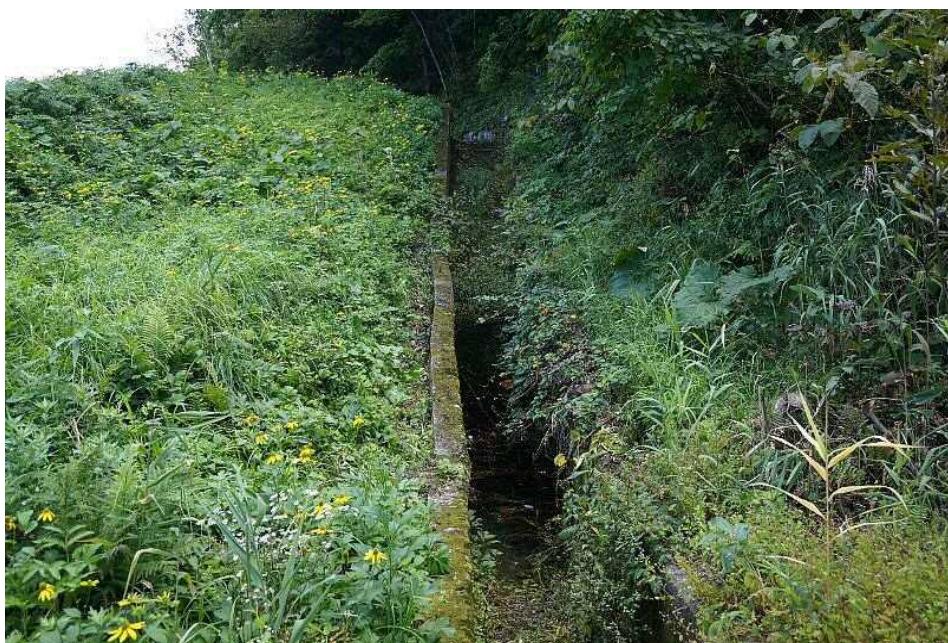
- ・平成19年8月に調査した時点での、洪水吐の状況は、
 - ①全体的な劣化はあるが、亀裂もなく、全体的な倒壊もない。
 - ②放水路背面土砂の決壊が数か所あり、背面の凍結の原因となりかねない。とあり、水路の機能は満足していた。
- ・今回の調査では、減勢工部分において、明らかに擁壁面が傾斜しており、また背面まで貫通するクラックが観測された。
- ・また、減勢工末端部では奥行きが10cm以上の空洞が見られるなど、コンクリート構造物としては、その安定性を損なっており、早急な対策が必要である。

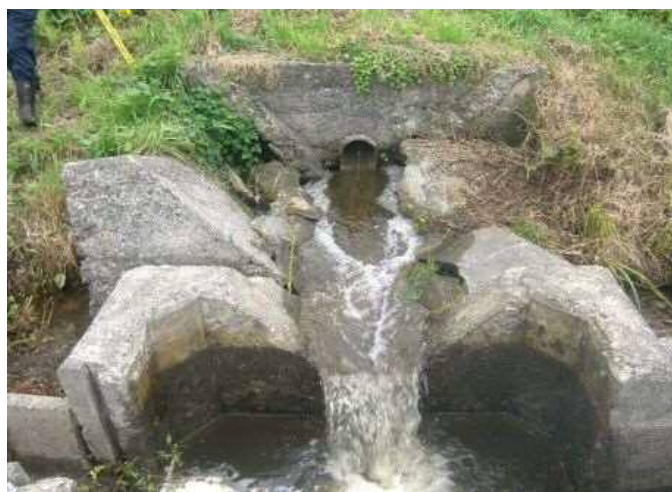
・現在、斜樋からの取水は辛うじて残っている底面を利用し水勢で取水口に流れ込んでいる状態であり、今後の確実な取水量の確保、並びに、吐出部施設の維持観点からも取水口への取付水路部のトラフ等による改築は必要である。

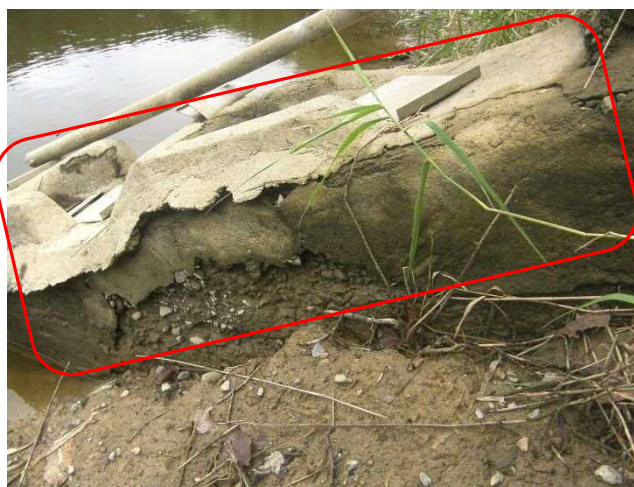
- ・斜樋取水部のコンクリートには変状、欠落、ひび割れは確認されなかったが、全体的に摩耗が進んでおり、一部箇所では骨材が露出している。斜樋周辺の側面部は洗掘により斜樋下部の基礎部分まで露出している状況であり、健全度ランクはS-3程度と判断する。(写真 3-3-3 参照)
- ・現在、取水に支障をきたしている状況でないため早急な対応は必要ないが、定期的に点検を行い洗掘の進行状況を確認していく必要がある。

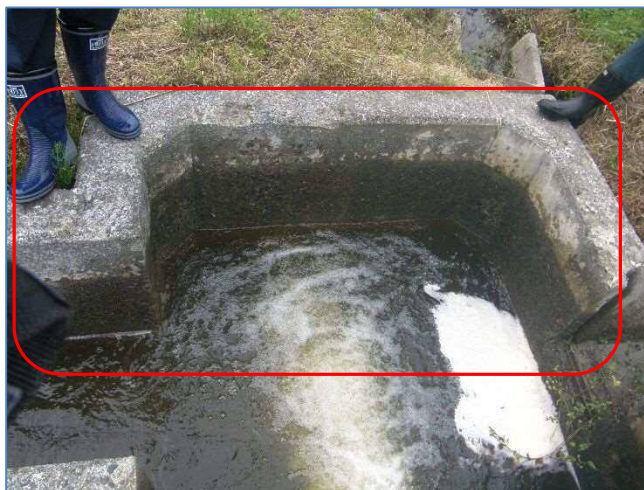
- ・底樋吐出部・柵部は、摩耗による劣化と骨材の露出が見られるが躯体の変状、欠落、ひび割れ等は認められず健全度ランクはS-4程度と評価する。(写真 3-3-4 参照)
- ・しかし、小沢取水口への取付水路が倒壊しているため健全度ランクはS-1と評価され、改築整備が必要である。(写真 3-3-5 参照)

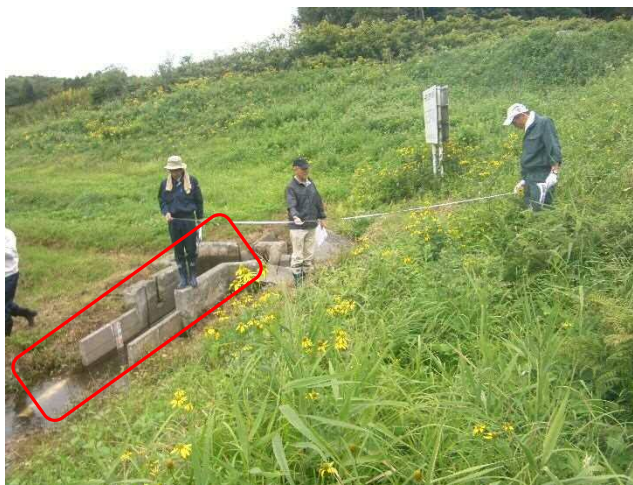
写真 3-3-6 底樋吐出部・導水路部
健全度ランク S-3
