# 平成29年度 農村防災・災害ボランティア平常時活動

【旭川土地改良区】

## 農業水利施設点検 新区画頭首工

### 報 告 書

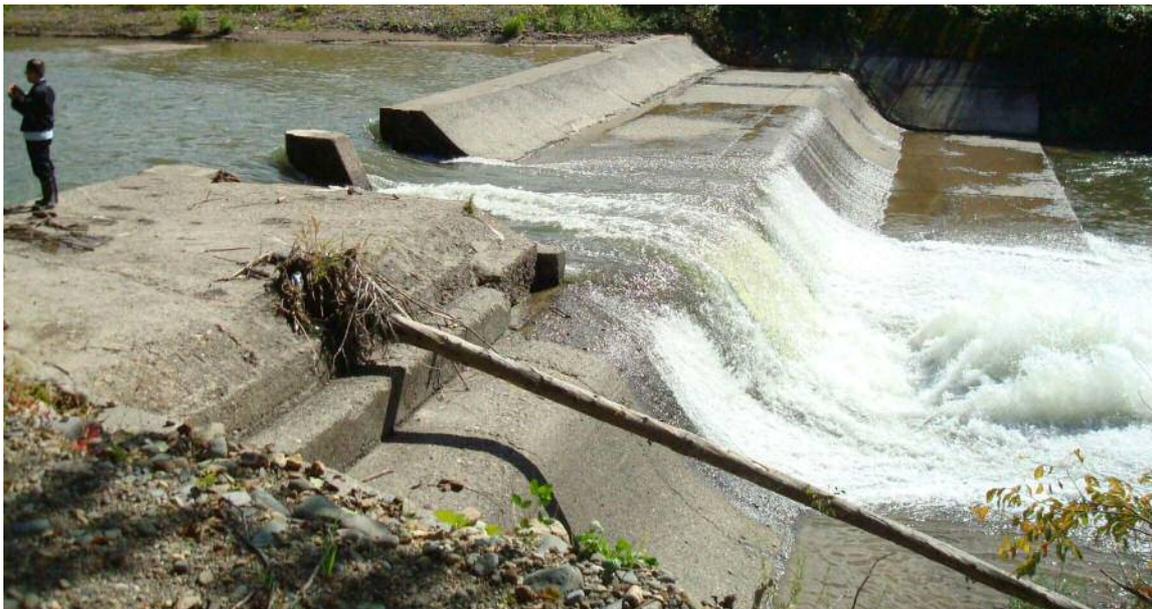
写真-3 固定堰（写真奥が左岸側固定堰、手前が右岸固定堰）

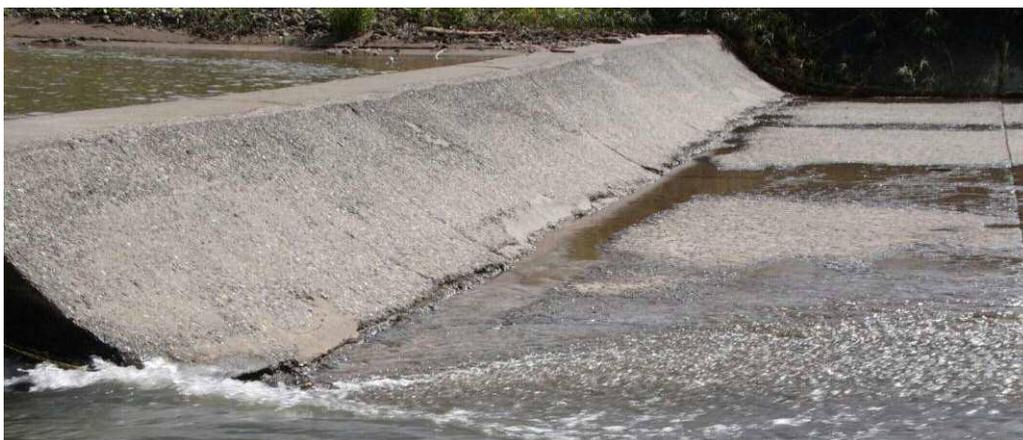
左岸側固定堰では、越流部（クレスト）は磨耗による粗骨材の露出が著しく、補修部分（厚さ15cm程のコンクリート張付け）は細骨材が露出や剥落しており、堰中央部分には、エプロン部を含め縦断方向にひび割れが発生し、これに起因すると考えられる漏水も見られ、更に、エプロン上流端の横断方向にはコンクリート磨耗による水溜まり箇所が複数確認された。…【写真-3～5参照】

写真-4 左岸側固定堰及びエプロン上流端の水溜り

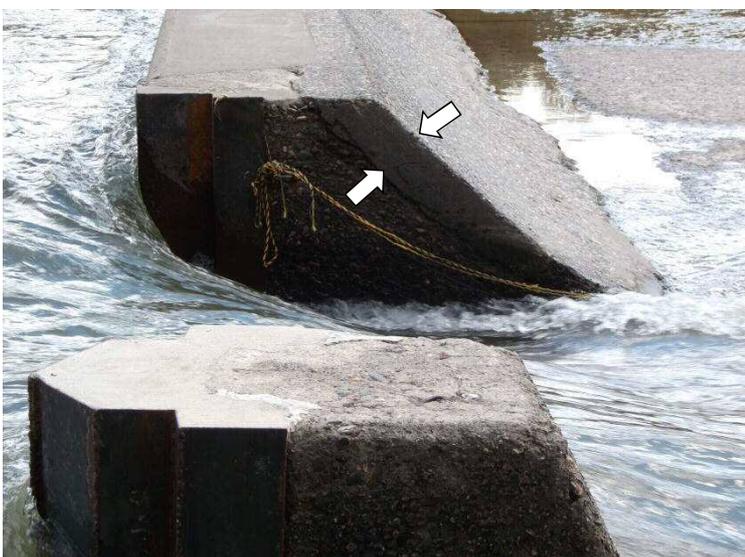
写真-5 左岸側固定堰斜流部のコンリート張付け（磨耗部分の増厚）

【 ← : コンクリート張付け箇所】  
( t ≒ 15 cm )

本頭首工の固定堰（副堰を含む）の磨耗状況であるが、固定堰左岸の上流面は粗骨材が露出し、補修された斜流の越流部（15 cm程のコンクリート張付け部分）には、細骨材の露出やエプロン部との接点部分（横断方向）のコンクリートの剥離があり、また、エプロン部分も全体にわたって粗骨材が露出しており、磨耗による水溜りも確認されている。

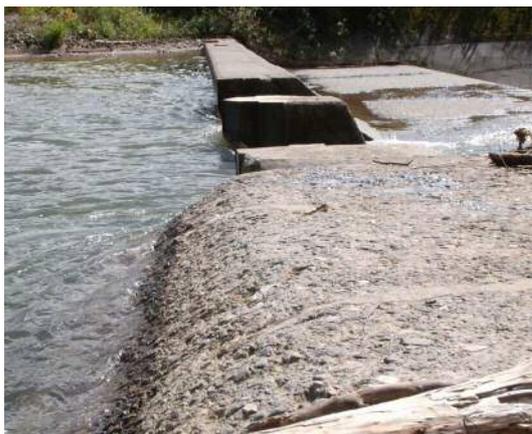
右岸側固定堰の越流部も磨耗による粗骨材の露出や剥落が著しく、経年劣化したひび割れが縦断方向に発生している。…【写真-6～9参照】

写真-6 右岸側固定堰上流部の磨耗  
(粗骨材の露出・剥落)

副堤及びエプロン部分は、粗骨材の露出が全体に及んでいることから、左岸側は『Ⅱ進展期』から『Ⅲ加速期』に相当し、右岸側も粗骨材の露出が全体に及んでおり、剥離した状況も確認できることから、『Ⅲ加速期』から『Ⅳ劣化期』に該当すると考えられる。

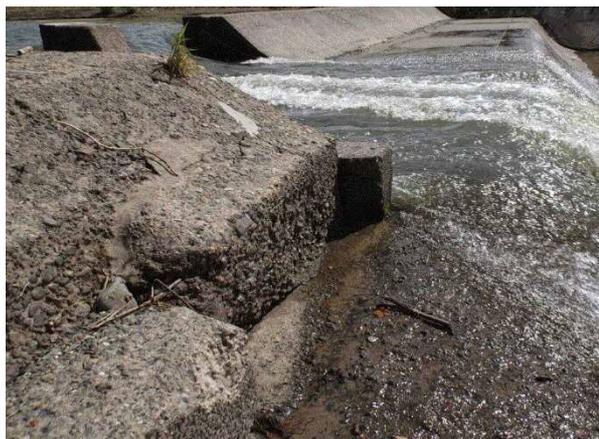
写真-7 右岸側固定堰下流部の磨耗  
(粗骨材の露出・剥落)

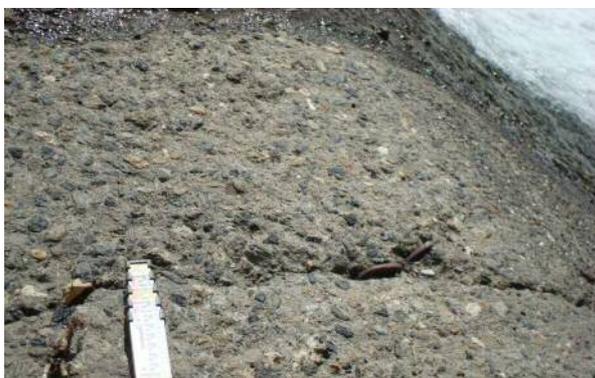
写真-8 右岸側副堰斜流部の縦断方向  
のひび割れ(亀裂)

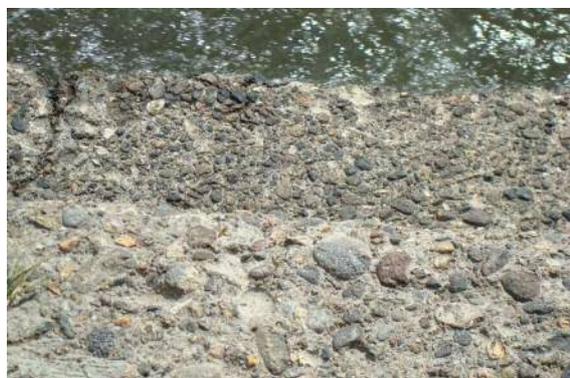
写真-9 右岸側固定堰越流部の磨耗  
(粗骨材の露出・剥落)

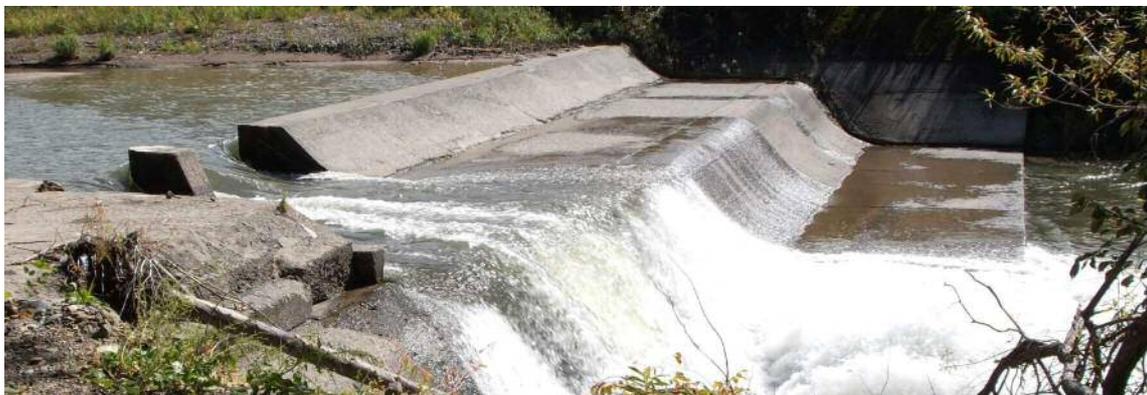
昭和 50 年の被災後に設置された副堰は、磨耗により全体に亘って細骨材や粗骨材が露出しており、更に、左岸側固定堰のほぼ中央には、縦断方向に固定堰上流端から副堤エプロン下流端まで連続したひび割れ（亀裂）が確認された。

写真-10 左岸側副堤（写真中央部）

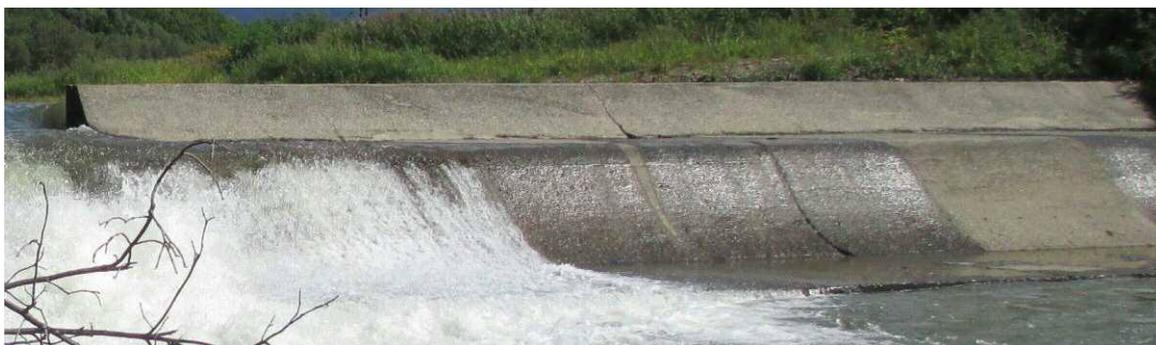
写真-11 固定堰上流端から副堤まで連続したひび割れ（写真中央）

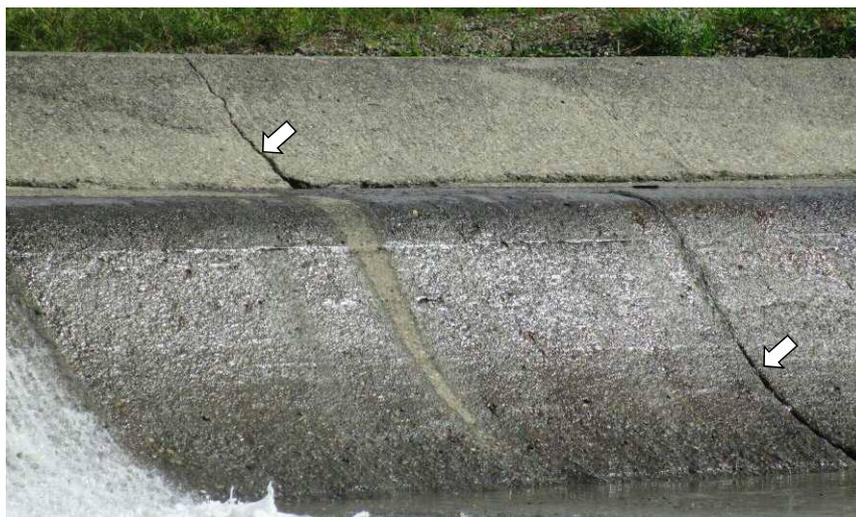
写真-12 縦断方向の連続したひび割れ（写真-11を拡大）

【 ↘ :ひび割れ(亀裂)箇所】

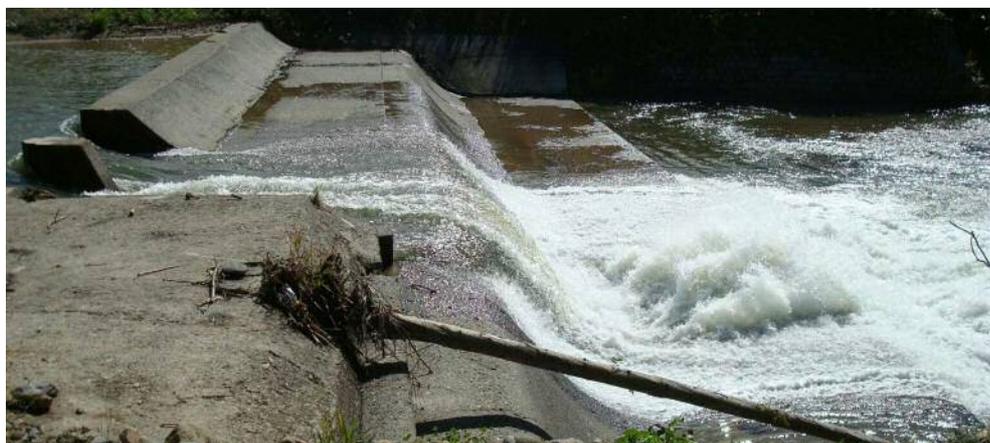
副堰エプロン下流部の護床工は、これまでの豪雨出水等によって護床工の十字ブロックが殆ど流失しており、現地調査時点も前日の降雨の影響で河川流量が多いことから、土砂吐部からの流水がエプロン付近で跳水となり、護床工部分では、エプロン設置高さから1.5m以上の深掘れが確認され、今回の調査では詳細な状況確認はできなかったが、エプロン基礎部分の空洞化と河床洗掘の進行に伴う頭首工本体への影響が懸念されるところである。 …【写真-13～16、23 参照】

写真-13 土砂吐から副堰エプロン下流部の流水(跳水)状況

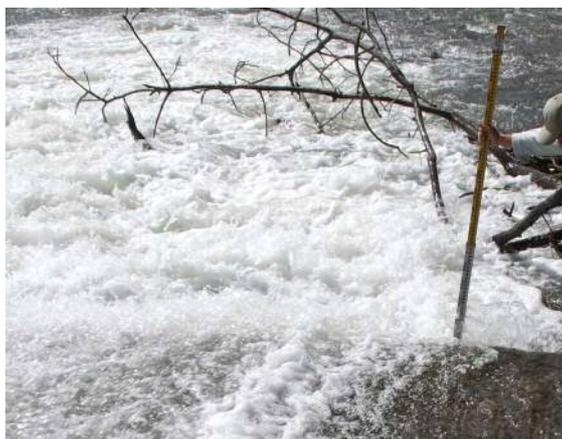
写真-14 護床工部分の深掘れ

しかし、頭首工の護床工上で露出射流が現れるところや、エプロンと接するところでは上記より大きなブロックが望ましい。」としており、当該頭首工の 2.0 t/個相当の護床ブロックが殆ど流失している状況を考えると、更に重量のあるブロックを採用して復旧する必要があると思われる。

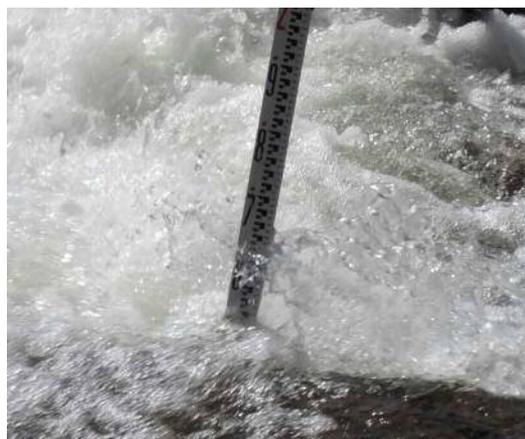
写真-15 深掘れ（写真-14の拡大）

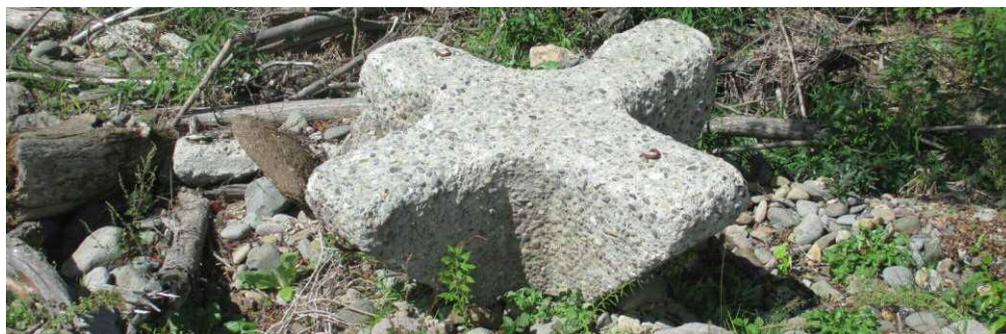
写真-16 流出した護床工の十字ブロック（下流右岸）

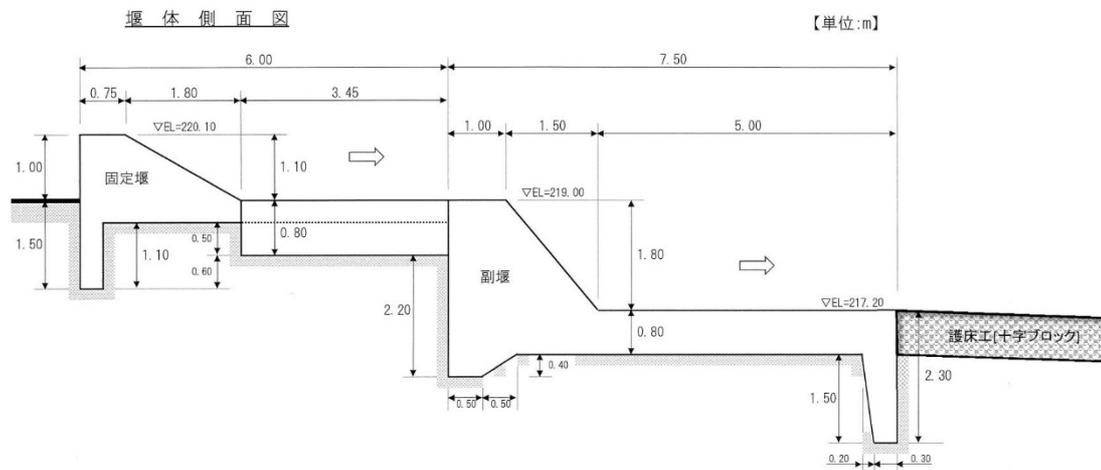
図-5 調査対象頭首工側面図[寸法図]

※図-5の頭首工側面図より、浸透路長の検証結果（概略）を示す。

$$S \geq C \cdot \Delta H \quad \Rightarrow \quad 19.2 < 26.1 \quad \dots \quad \text{NG} \quad [\text{参考: } 19.2 > 11.6 \sim 17.4]$$

以上の計算から、堰基礎地盤は河川流況等から河床の状況を十分に反映したとは言いが、ほぼ現地に類似すると考えられる「礫と砂」或いは「粗粒礫」を選択すると、ブライの方法では、浸透路長が不足するパイピングの可能性が高い状況と推定される結果となった。

また、護床工が流失して河床が深掘れしていることから、頭首工本体は、概略検証以上に機能損失の危険性が高い状態と想定される場所である。

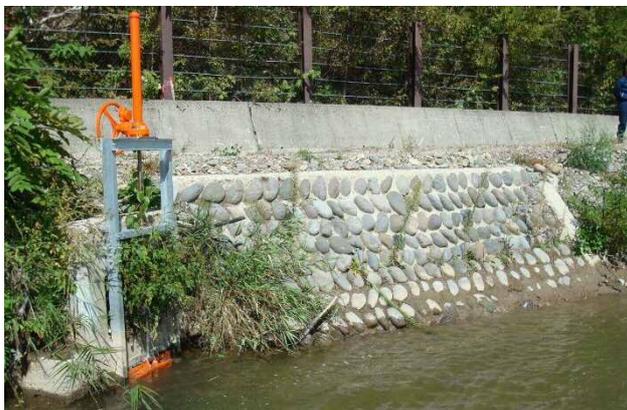
固定堰部護岸工及びその右岸上流護岸は、昭和 38 年の災害復旧工事において玉石積工が設置されているが、築造後 50 年以上経過し、磨耗によるコンクリート骨材の露出や天端部分にひび割れが発生している。…【写真-17、18 参照】

写真-17 右岸上流護岸（玉石積）

固定堰上流右岸の玉石積部分は、天端部分のコンクリート骨材の露出が全体に及んでおり、ひび割れも発生していることから、『Ⅲ加速期』から『Ⅳ劣化期』と推定される。

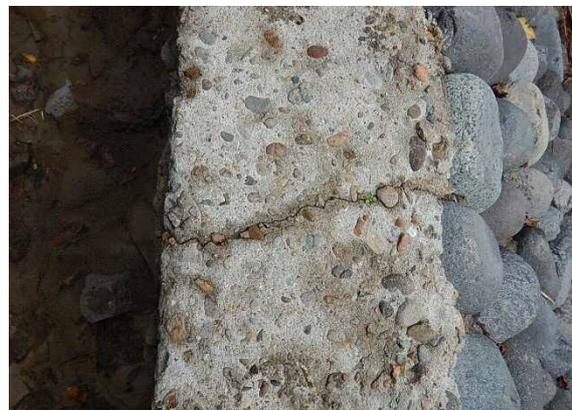
写真-18 玉石積天端のひび割れ

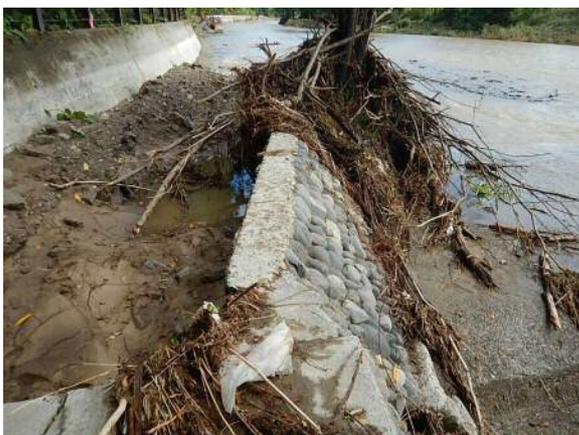
また、この玉石積工は管理用道路（市道）の路体保護の役割を兼用しているが、平成 28 年の台風災害により背面部の一部が流出する被害を受けている。

写真-19 平成 28 年 8 月被災時①

今後の壁崩壊が危惧される場所であり、堰上げによる落下水の影響を防止するため、根本的にエプロン部の護岸は、コンクリート構造による鉛直構造が望ましい。…【写真-19、20 参照】

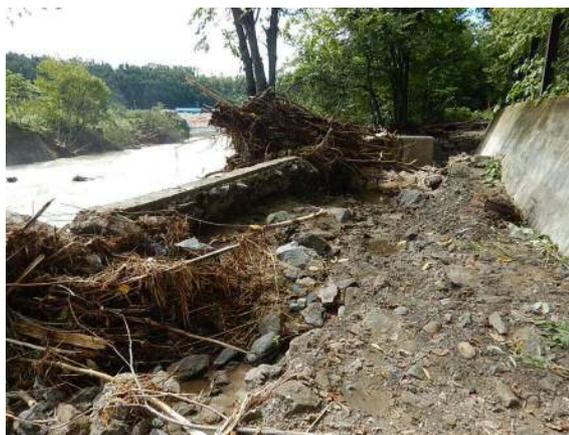
写真-20 平成 28 年 8 月被災時②

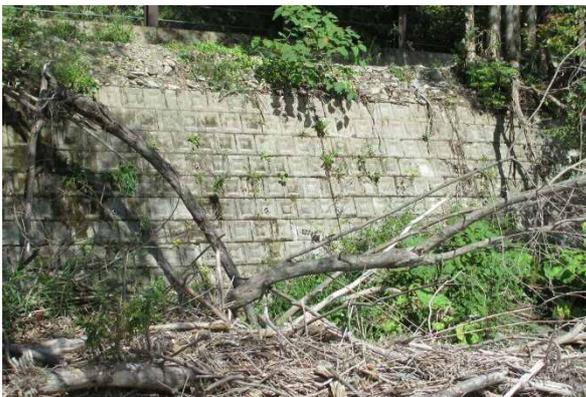
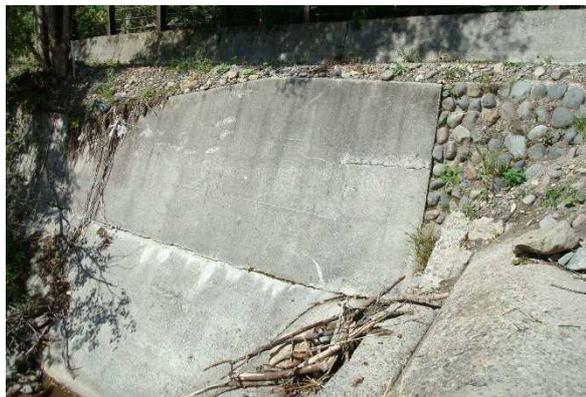
右岸の固定堰及び副堤部の護岸工は、一部玉石積工及びコンクリート擁壁となっており、コンクリート擁壁部では、横断方向に一部ひび割れクラックが発生しているほかは磨耗や欠損なども見受けられず健全である。…【写真-21、22 参照】

下流の左岸及び右岸の積ブロックは、目視による判断では亀裂や傾倒は見られず安定しているように見えるが、護床部の十字ブロックの流失のほか、かなりの河床低下が確認されており、今後、護岸工への影響（基礎部分の洗掘）が懸念されることから、**早急な護床保護の検討が必要**と判断される。…【写真 21、23 参照】

写真-21 護岸工（右岸副堤下流：積ブロック・コンクリート擁壁・玉石積）

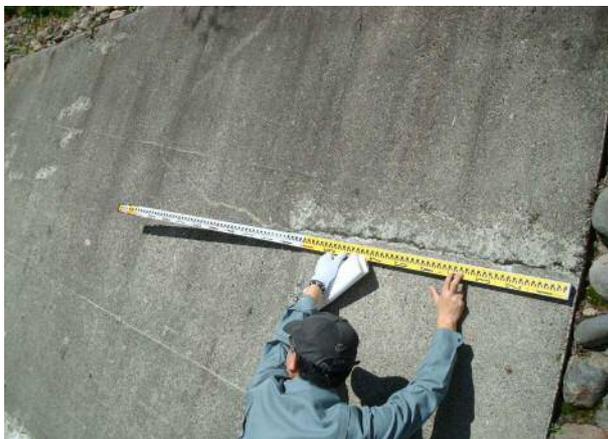
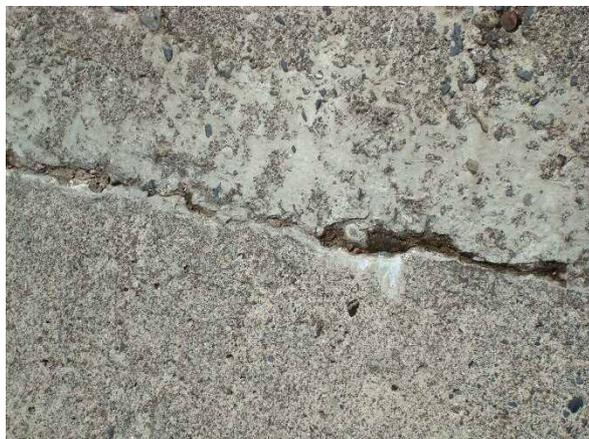
写真-22 右岸コンクリート擁壁のひび割れ(長さ約 2m、上流側約 1m の亀裂幅は大きいですが深くはない)

固定堰右岸のコンクリート擁壁は、磨耗を生じる環境下にあるものの、細骨材の露出がある程度で欠損などは見られないが、約2mに及ぶひび割れが発生しており、経過年数を考慮すると『Ⅰ潜伏期』から『Ⅱ進展期』と推定される。

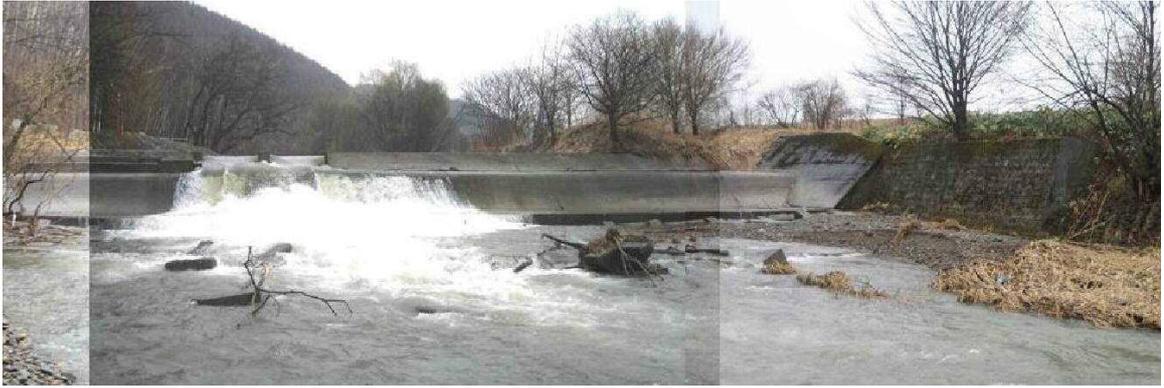
写真-23 護岸工（左岸:コンクリート擁壁・積ブロック）及び護床工の流失状況

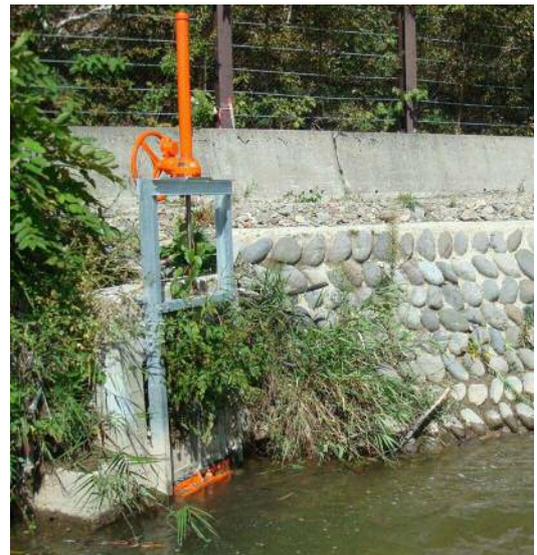
写真-24 取水口

固定堰右岸上流に設置された取水口の鋼製スライドゲート（スピンドル式）は、平成23年に整備されたもので、昨年8月の台風災害による越流水の影響で、巻上機の軸（スピンドル）が曲がったとのことであるが、旭川土地改良区の平成29年度維持工事（単独費）により通水前に補修されていることから、巻上機及び戸当りの塗装等を含め、施設機械の状況並びにコンクリート躯体は比較的健全な状態に保たれていると思われる。

本施設については、水利使用（かんがい期）の期間が過ぎており、かつ、河川流況により操作等ができないことから、外観（目視できる範囲）を点検したが、全体的に錆や腐食は見られないものの、施設周辺には雑草が繁茂しており、日常点検が容易にできるよう清掃（草刈り）を行うことが必要である。

また、扉体及び戸当りは操作の度に擦れ合う部分であるため塗膜厚の摩耗や、流木等の衝突による部材の変形或いは塗膜の剥落などが懸念されるので、点検の都度確認されることを推奨する。
