平成29年度 農村防災・災害ボランティア平常時活動

【富良野土地改良区】 江幌ダム

報 告 書

点検調査 平成29年9月20日

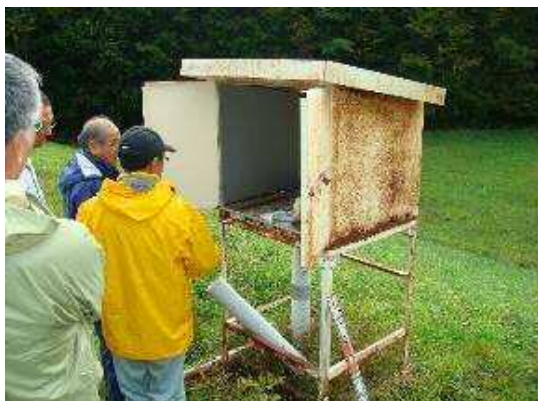
浸潤線観測施設

- ・浸潤線は、貯水位とほぼ同一で十分に低く、ダム検査資料の観測値とも、ほぼ一致する。
- ・但し、堤体断面でフィルターより上流側にあるNo.1 観測孔の水位が、ダム検査資料で貯水位との関連が全く見られなく不自然である。

漏水や浸潤線観測施設については既存測定値が貯水池の水位と相関しておらず、信頼性が少ないことから堤体下流および左右地山付近の異常の有無について日常から確認が必要である。

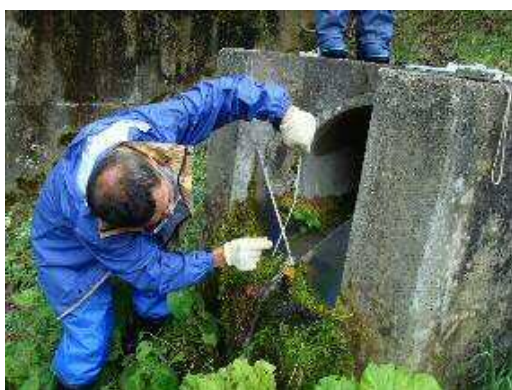
漏水量測定状況

- ・水位 3.5cm → 20.22 リットル/分 (0.337 リットル/秒) 濁りなし
- ・ダム検査資料(4~9月、月1回程度)の最大値7~8リットル/分より多く、前日の降雨(33mm)による堤体や周辺地山からの浸透水の影響が大きいと思われる。
- ・堤体点検における漏水量の基準とされる、堤体 100m 当たり 60l/min(当ダムでは 108l/min) や、1日あたり総貯水量の 0.05%(当ダムでは 122l/min)に比較して、十分小さな値となっている。 ※出典:土地改良設計指針「ため池」平成 27 年 5 月、農林水産省

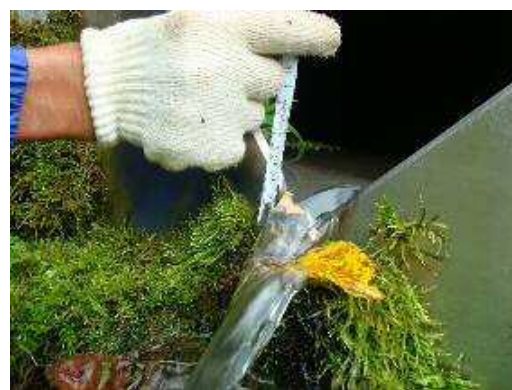
90° 三角堰 水位 3.5cm

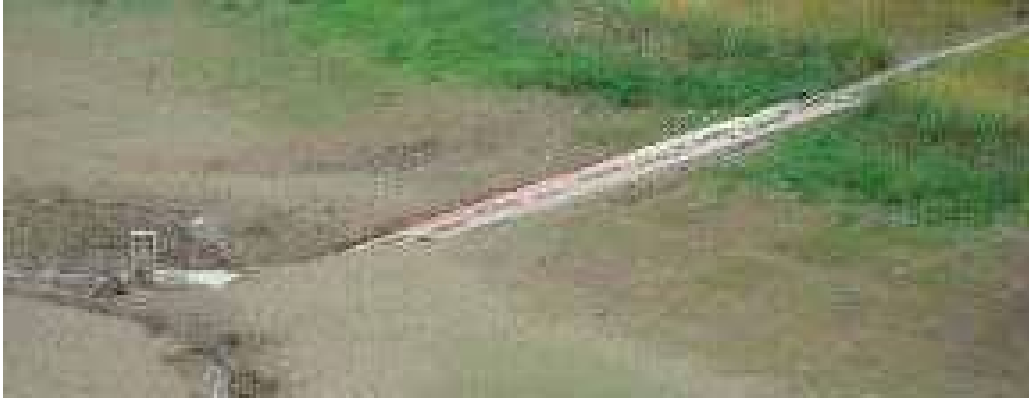
斜樋

斜樋はコンクリートと地山の接合部は隙間がなく基礎地盤は安定しており、土地改良区によるゲート操作も適切に機能していることを確認した。

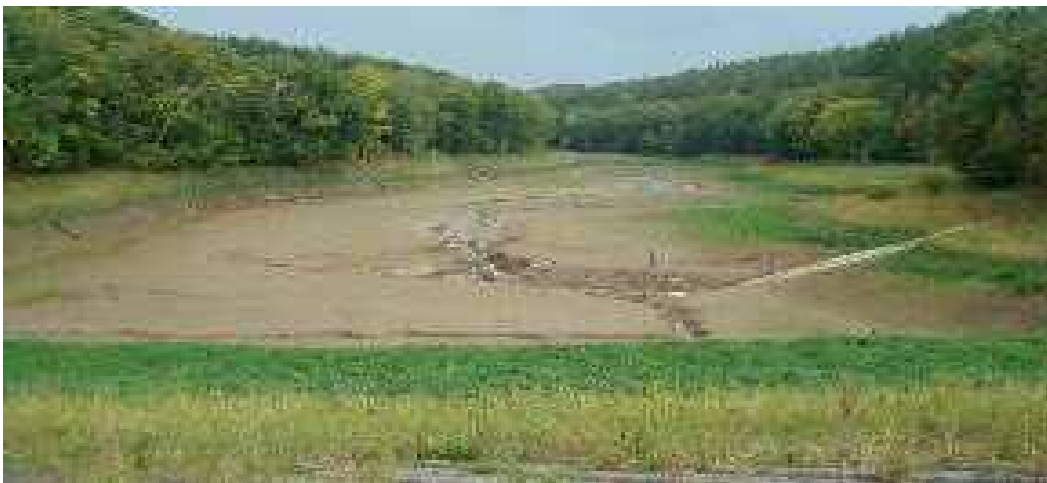
貯水池内全景

貯水池周辺の法面すべりや崩落は見られない。

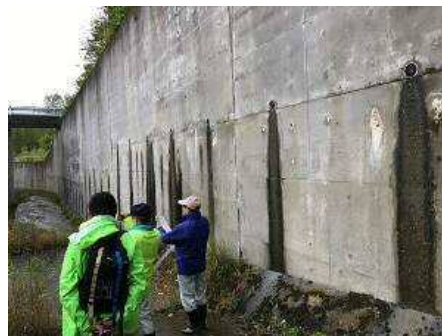
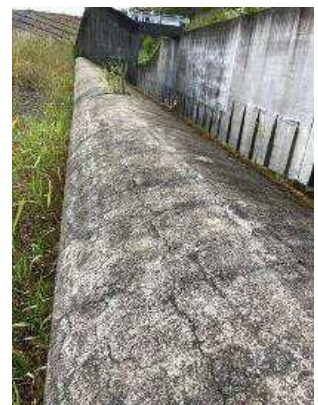
越流堰

- ・幅 1.40mm のひび割れが確認された。(写真1)
- ・越流堰に摩耗が見られるが、表面は越流水に乱れを発生させるほどの状況にない。

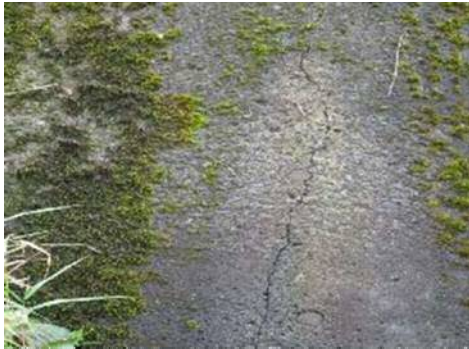
写真1

洪水吐の健全度評価としては、各部の変形やたわみ及び継ぎ目のずれ等はないが、遊離石灰によるひび割れ等も発生しているため、別紙【健全度指標】のS-3レベルと判断する。

ひび割れ部分の補修には、ひび割れ幅や補修目的を考慮して、適切な工法を選定する。

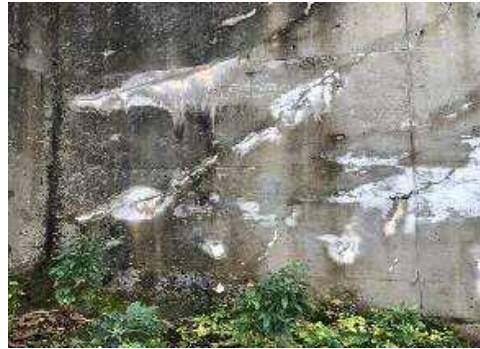
写真2

- ・流入部の右壁に幅 0.15～0.20mm のひび割れが確認された。(写真2)
- ・左右壁面より遊離石灰(※)が確認された。(写真3、4)
- ・施工目地に草が根付いており、コンクリートの劣化が進行するので維持管理で除去が必要。

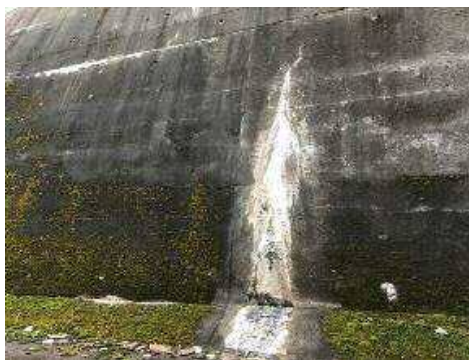
写真3

※遊離石灰とは、ほかの物質と結合せずに単体でセメント中に残った酸化カルシウムと定義されている。コンクリート硬化後に水分と反応して膨張性の物質を生じ、遊離石灰自体がひび割れを発生させることもある。ひび割れの深さと遊離石灰の発生にはほとんど関係はない。

遊離石灰が表面に析出したコンクリートのひび割れの補修対策として、表面を処理するUカット充填工法が採用されている事例が多い。しかし、遊離石灰は、ひび割れの背面側から供給された水分によって生成されるため、本来、ひび割れ内部への水分供給を遮断し、ひび割れ内部に露出した鉄筋を保護する補修を行う必要がある。

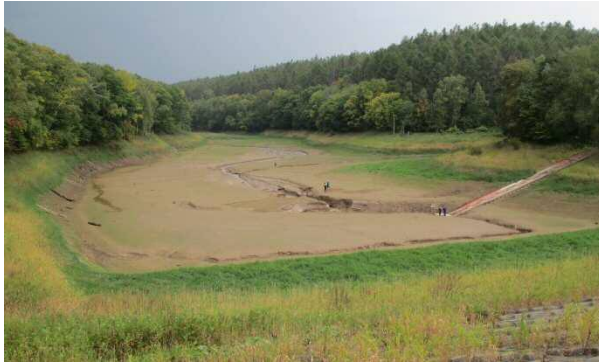
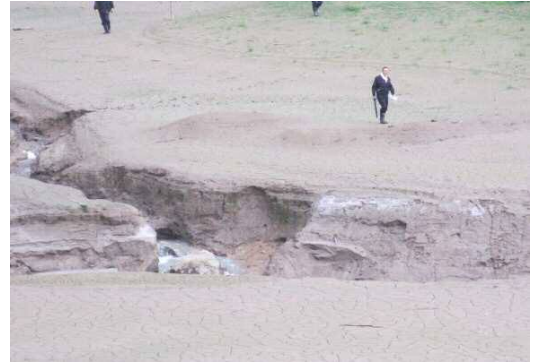
貯水池内の堆砂状況

- ・現在の堆砂量は 33,250 m³ (平成27年度計測結果) で、計画堆砂量を大きく上回り、総貯水量 (352,000 m³) の10%弱となっている。

・ダム集水域の地形は急峻で、土質は十勝岳の溶結凝灰岩を基盤とした風化帯であるため、降雨により農地や裸地からの土砂が上流河川に流入し、貯水池内へと運ばれ堆砂する。

本ダムの計画堆砂量の根拠については不明であるが、堆砂による用水不足や底樋ゲート埋没でダムの安全管理上に支障を来すことがあればしゅんせつが必要となる。しかし、しゅんせつによる堤体や貯水池内地山の不安定化の誘発や、掘り過ぎにより貯水機能が低下しパイピングによる堤体崩壊の危険性も生じることから十部注意が必要である。

また、堆砂防除対策には上流農地等からの土砂流出防止工事や、貯水池上流区間に沈砂池設置などが考えられるが、畑作農家への負担問題、土地改良区が上流域の土砂管理を行うことが適切か、上富良野町(農業施策)を含めた保全対策の検討・調整が先決と考える。

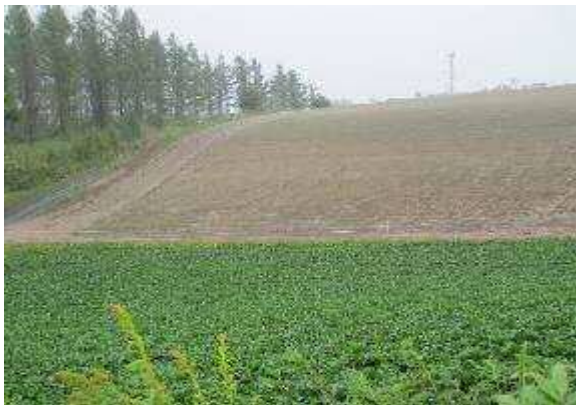
降雨による農地の浸食 写真1

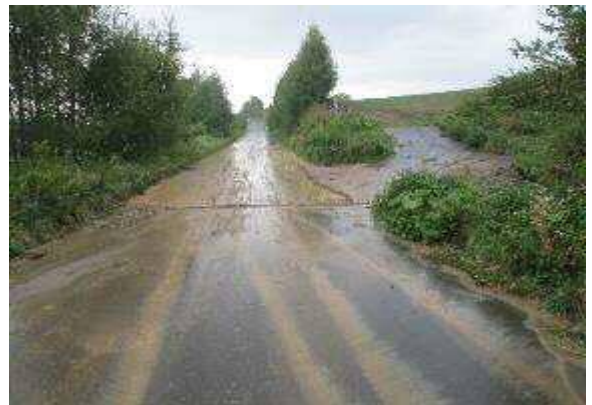
道路への土砂流出 写真2

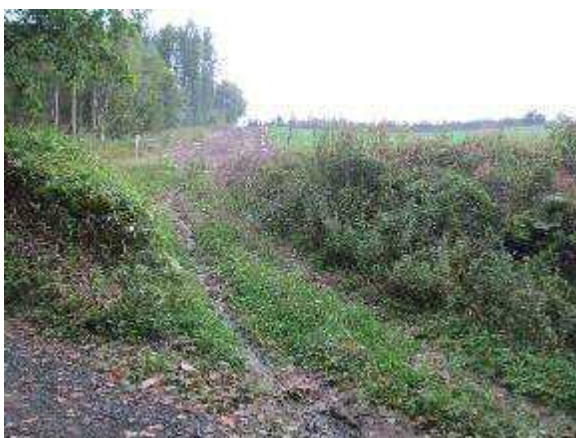
農地からの土砂流出 写真3

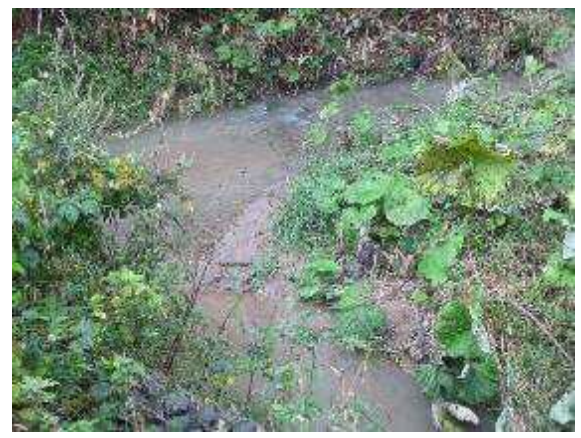
上流河川への土砂流入 写真4
