平成29年度 農村防災・災害ボランティア平常時点検活動

【夕張土地改良区】

【沼／沢頭首工・頭首工接続用水路】

【沼ノ沢頭首工平常時点検報告書】

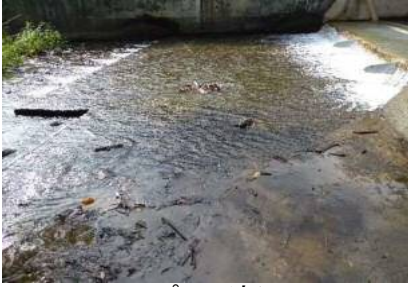
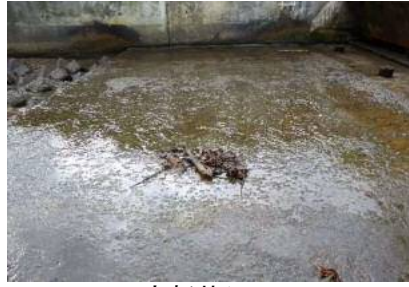
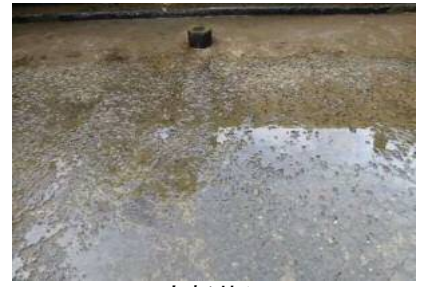
コンクリート構造物はエプロン部において、その構造に大きな影響を与えるものではないが水流摩耗による骨材露出が確認される。

○不均一だが摩耗し骨材が露出している。特に水流が強くあたる箇所では摩耗の程度が大きい。

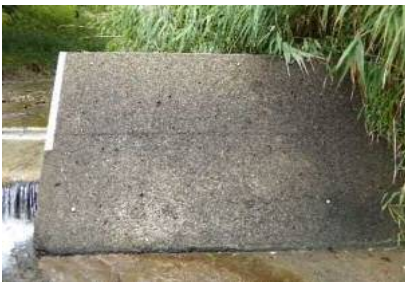
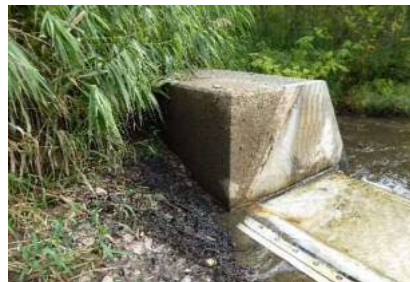
○非常にしっかりしており、洗堀、摩耗、剥落、ひび割れ等は確認されなかった。

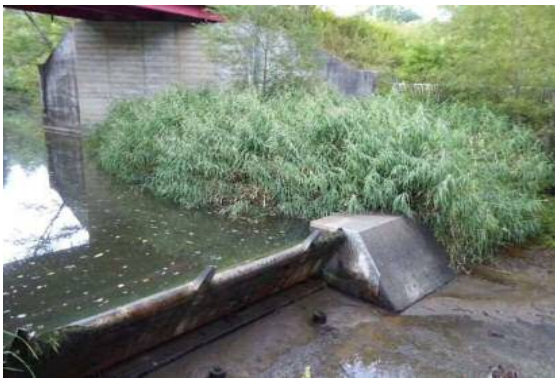
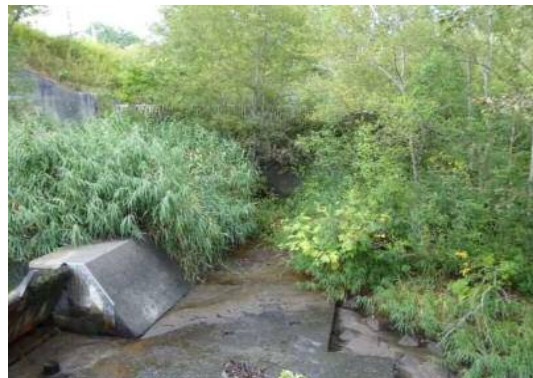
頭首工下流左岸堆砂状況

○上下流とも河川左岸側に堆砂の進行があるほか、河川内に流木(柳)が確認された。

- ① 護床ブロック直下流の洗堀が進んで来ているので、定期的に洗堀確認を重点的に行う必要がある。
- ② 上下流とも河川左岸側に堆砂、流木が確認されており定期的な確認のうえ頭首工に影響を与える恐れがある場合は浚渫の必要がある。

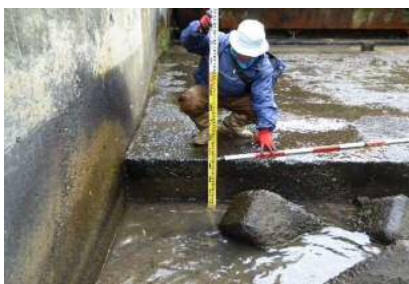
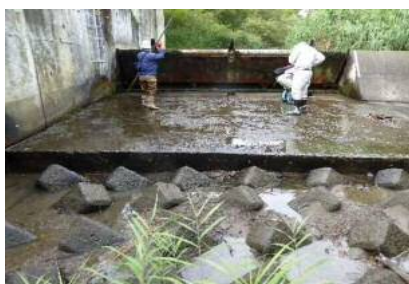
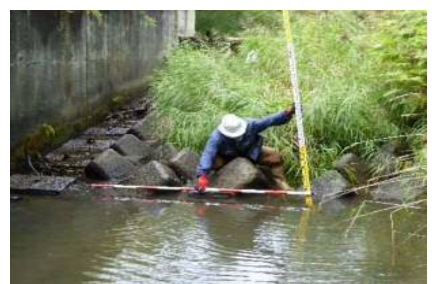
護床部においても経年変化によると思われる摩耗、石灰分流出による白化が見られ、さらにはエプロン部右岸側で若干の沈下が発生している。また、下流右岸側では60cm程度の河川洗堀が起きているが、頭首工に大きな影響を与えるものではないと判断される。

○エプロン部右岸側に若干の沈下が確認される。

○ブロックに経年変化によると思われる多少の摩耗が確認され、部分的に白化を確認。

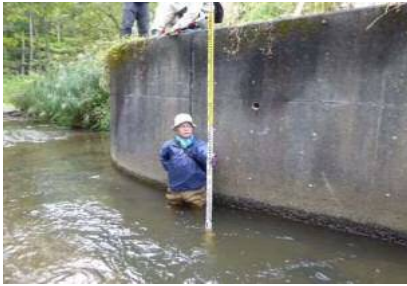
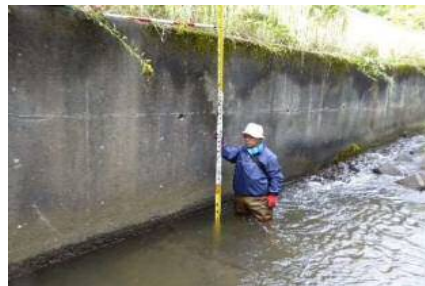
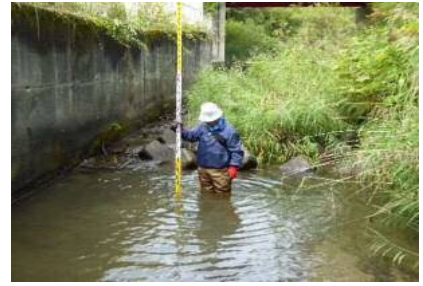
○護床ブロック下流右岸側に60cm程度の河床洗堀が確認される。

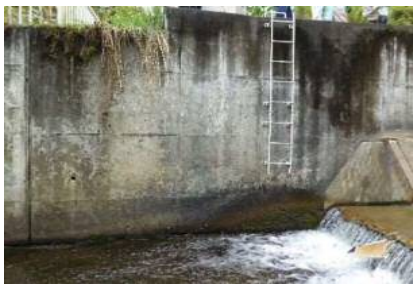
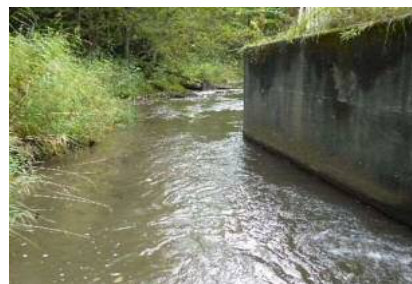
擁壁工右岸側

擁壁工は部分的にヘアークラック、石灰分の染み出しが発生しているが、コンクリートの劣化、傾倒は全くなく構造物は健全と思われる。

○経年変化によると思われる微細なひび割れが部分的にあり、石灰分の染み出しが確認される。
○コンクリートの劣化や構造物の傾倒は確認されなかった。

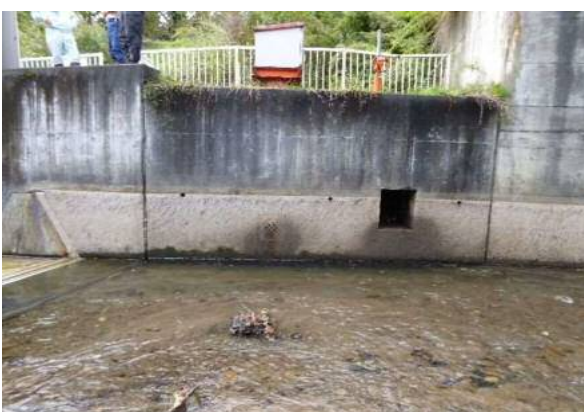
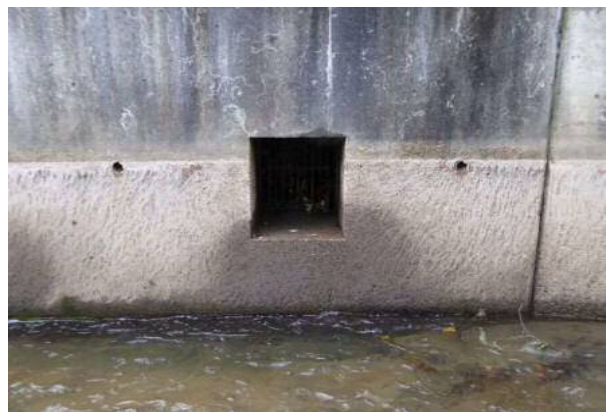
○非常に状態は良く表面の欠損、剥落、ひび割れ等は確認されなかった。

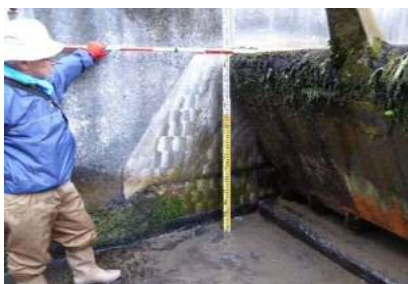
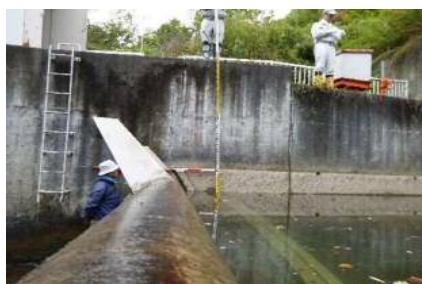
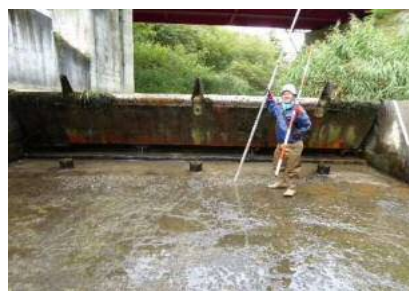
扉体に大きな損傷は確認されないが、扉体背面全体にわたり発錆があるほか、扉体側部（左右とも）水密ゴムケ所から少量の漏水が確認されるが、この現状ではゲート本体に大きな影響を与えるものではないと思われる。

○大きな損傷は見受けられないが、扉体背面全体に発錆を確認

- ①扉体側部（左右とも）で少量の漏水が確認されている。今後定期的に重点点検を行い漏水量が大幅に増えるようであれば、専門業者の詳細点検を求める必要がある。
- ②扉体、開閉装置、操作盤、安全柵で発錆が確認されている。現状から大きく進行するようであれば、専門業者の点検を依頼し再塗装も考慮すべきと考える。

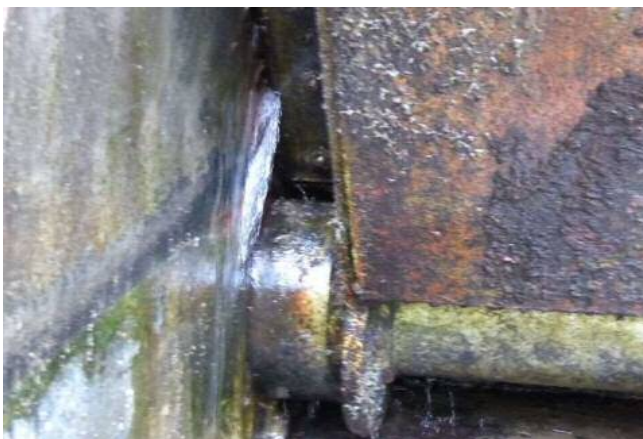
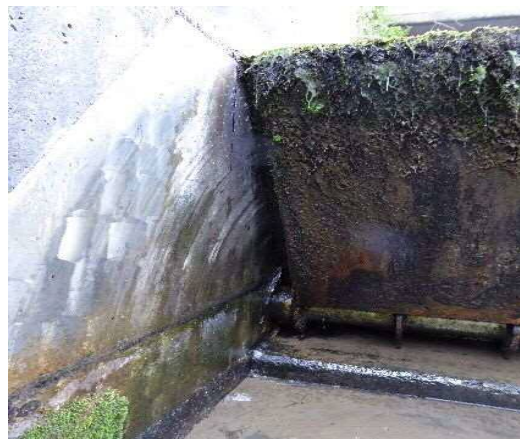
扉体側部(右岸)

○左右岸扉体側部(水密ゴム)から少量の漏水を確認

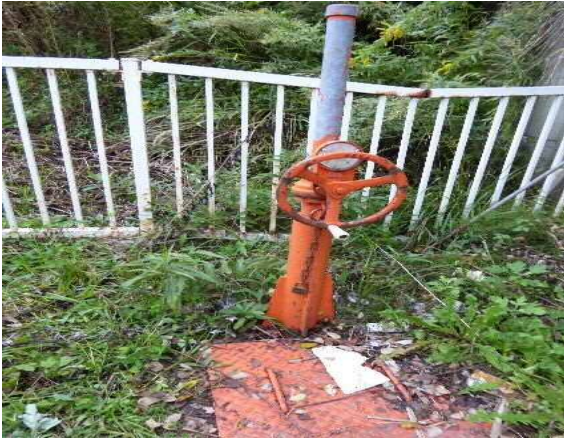
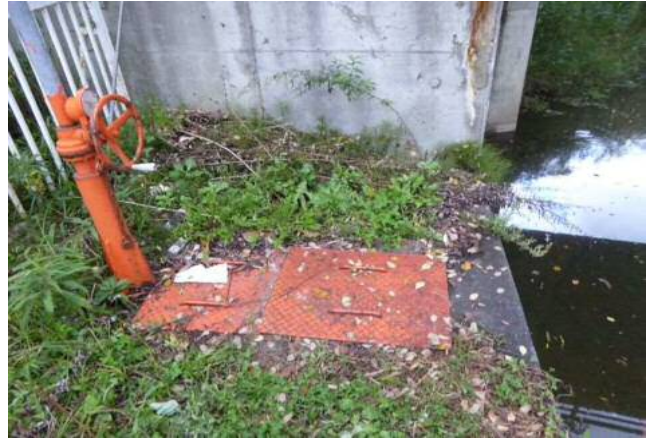
○発錆を確認、正常に動作

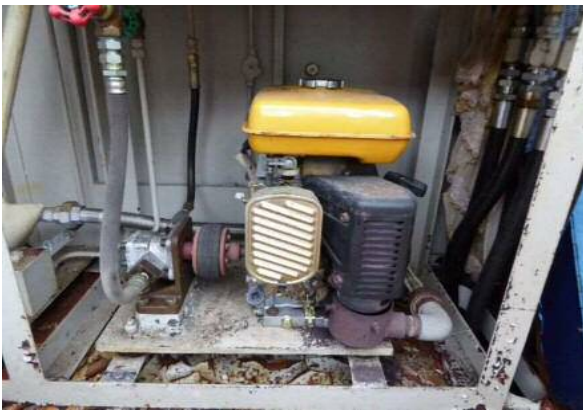
エンジン

○エンジンは正常に作動
○内部塗装剥離を確認

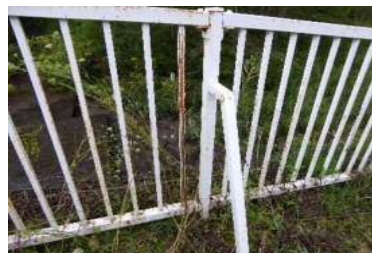
発錆状況

○安全柵の変形、発錆を確認
○タラップは問題なし

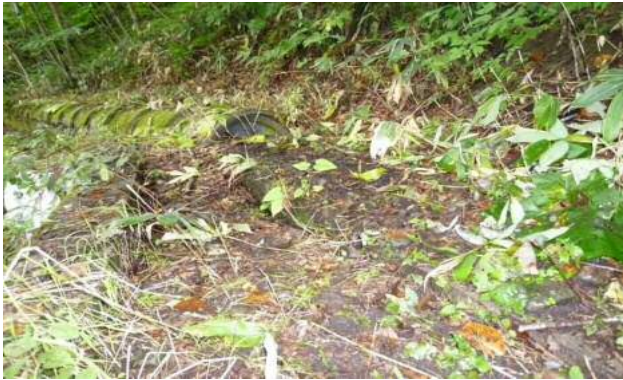
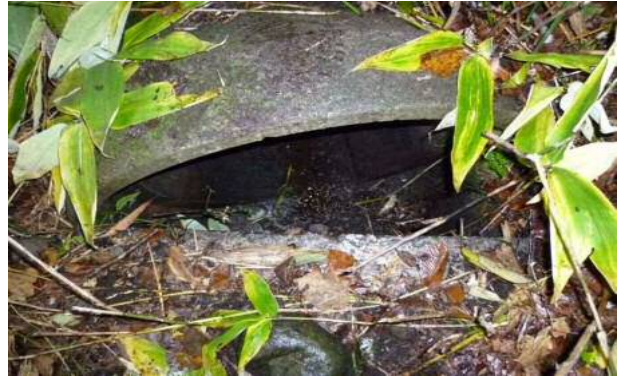
○ V45トラフ(蓋つき)上には土、枯葉等が覆っているが、不当沈下は確認されない

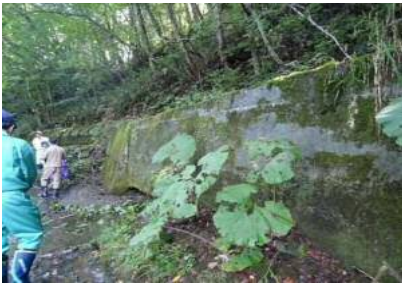
護岸工現況

○コンクリートは苔で覆われているが、クラック、剥落等は確認されない
○河川洗堀ヶ所を確認、漏水は確認されない

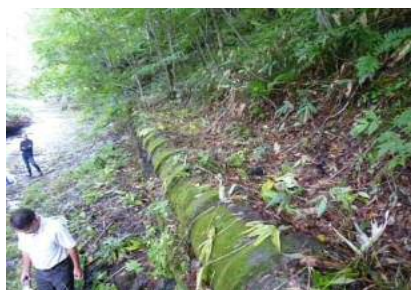
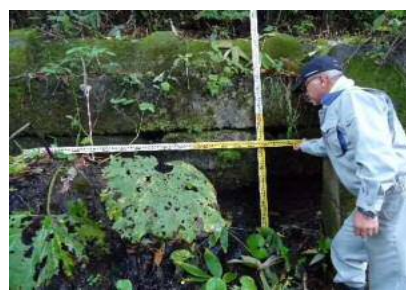
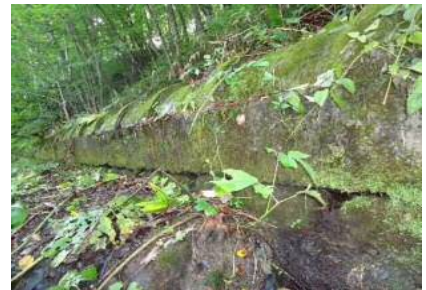
○管、コンクリート部とも苔に覆われているが、クラック、剥落、不当沈下は確認されない
○基礎工との間に隙間が生じている

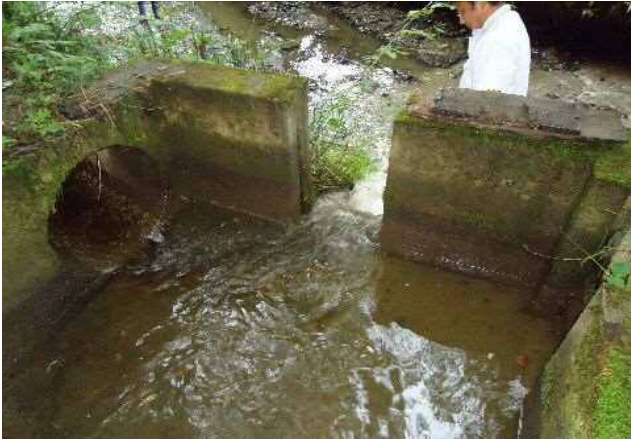
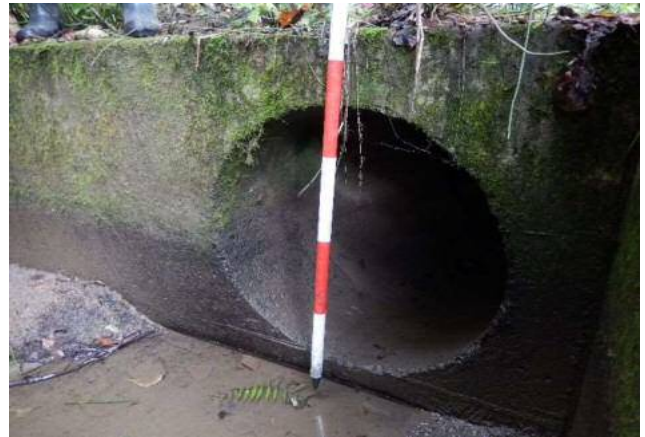
○接続柵コンクリートは健全、クラック、剥落は確認されない

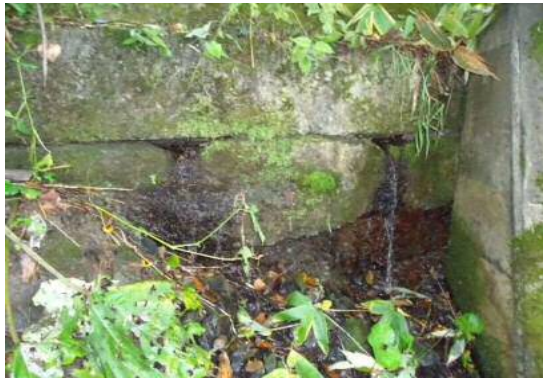
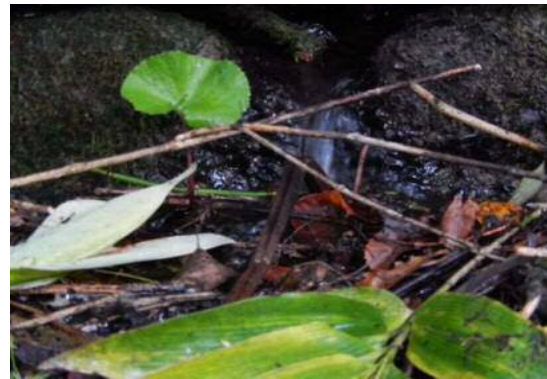
管渠工(φ600)漏水状況

しかし、平常時点検時の水路通水では、管渠工は殆どの継目（1mピッチ）からの漏水が確認された。

○管渠工(φ600)は、ほとんどの継目(1mピッチ)からの漏水を確認
○V45トラフは前面に護岸があるため、漏水ヶ所を確定できないが目地からの漏水が発現したものと推察

- ① 擁壁工下部から漏水が確認された。正確な漏水ヶ所は確認できないが、通水後の漏水であることから目地部から漏水しているものと思われるので、今後漏水が増加するようであれば、目地の再施工を行う必要がある。
- ② 護岸工の一部で河川洗堀が確認された。過去にも根付工で対応してきておりこれ以上の洗堀を起こさないよう根付工の検討が必要である。
- ③ 管渠工部は管の継ぎ目部（1 mピッチ）からすべて漏水している。今後定期的に漏水観測を行い大幅に増加するようであれば対策を施す必要がある。対策工法としては、管更生工法、布設替えが望ましいが、工事費がかなり嵩むことや、建設機械搬入のため大規模仮設が必要となることから応急的にφ500程度の管を挿入する対応も考えられる。
