令和元年度  
農村防災・災害ボランティア平常時活動  
報告書

点検施設：第2 幹線用水路

【石狩土地改良区】

点検調査：令和元年9月17日（火）

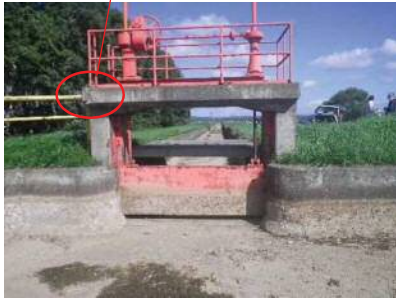
| 測点 | L・R | 変状 | 写真番号 |
|---|---|---|---|
| SP0<br>(起点部分水ゲート) | - | 分水ゲート及びフェンス等の<br>発錆及び床板コンクリートの<br>軽微な破損 | 1-① |

① sp0 起点の分水ゲートより下流を望む (床板破損有)

また、分水ゲートや町道横断の床板コンクリートの破損については、被害が拡大しないよう部分的な補修等の手当てを早急に行う必要がある。

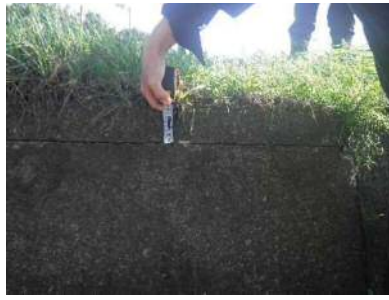
| 測点 | L・R | 変状 | 写真番号 |
|---|---|---|---|
| SP5.35 | R | 笠コンと L 型との隙間 | 1-② |

② sp5.35 (R) 笠コンクリートとL型ブロックに隙間を確認

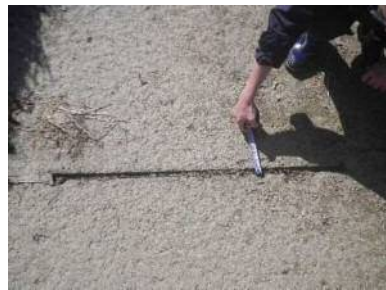
起点部 SP5.35 において底板コンクリート目地の欠損が確認された。

| 測点 | L・R | 変状 | 写真番号 |
|---|---|---|---|
| SP5.35 | - | 底版コン目地の欠損 | 1-④ |

④ sp5.35 底版の目地欠損を確認

目地の劣化は裏込め砂利の流失の原因となり、水路本体の安定性にも波及する恐れがあることから、将来的には全面的なうち替えやシール材等を使った被覆等が望ましい。

また、短期的には、通水前と落水後の年 2 回程度の点検と補修を継続的に実施することが望ましく、簡易な作業なので、各水利組合による直営施工で十分対応できると考える。

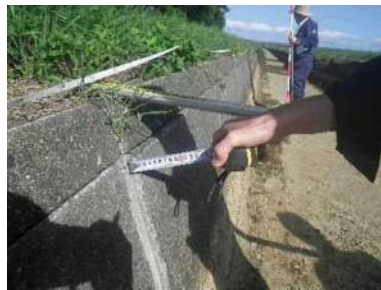
起点部 SP25.4～SP75.5 において、1.3cm～4.0cm の L 型ブロック側壁の傾倒が見られ、笠コンクリートの浮き上がりや目地補修の跡が確認された。

傾倒被害は、防風林が配置された南に面した L 側に多く発生しており、目地が欠損して補修した跡が見られることから、欠損した目地から裏込め砂利が流失した所が空洞になって土砂が入り込み、冬期間に凍結融解を繰り返して、L 型ブロックを水路内側に押出したことにより傾倒したものと推測される。

| 測点 | L・R | 傾倒幅 | 写真番号 |
|---|---|---|---|
| SP25.4 | L | 2.0cm | 1-⑤ |

⑤ sp25.4 (L) 側壁傾倒 2cm 確認

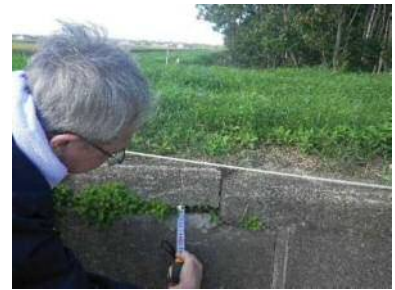
| 測点 | L・R | 変状 | 写真番号 |
|---|---|---|---|
| SP25.4 | R | 笠コンと L 型との隙間 | 1-⑥ |

⑥ sp25.4(R)笠コンクリート浮き上がり確認

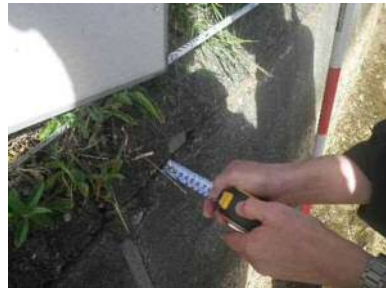
| 測点 | L・R | 傾倒幅 | 写真番号 |
|---|---|---|---|
| SP35.3 | L | 1.3cm | 1-⑦ |

⑦ sp35.3 (L) 側壁傾倒 1.3cm 確認

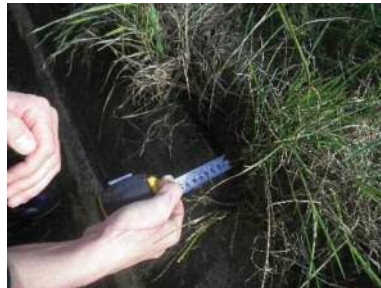
| 測点 | L・R | 傾倒幅 | 写真番号 |
|---|---|---|---|
| SP35.3 | R | 1.5cm | 1-⑧ |

⑧ sp35.3 (R) 側壁傾倒 1.5cm 確認

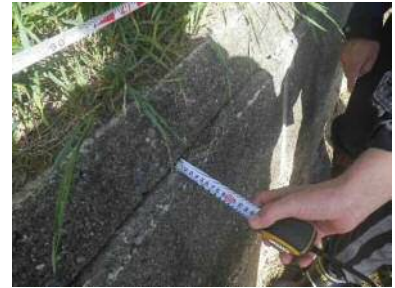
| 測点 | L・R | 傾倒幅 | 写真番号 |
|---|---|---|---|
| SP41.0 | L | 3.5cm | 1-⑨ |

⑨ sp41 (L) 側壁傾倒 3.5cm 確認

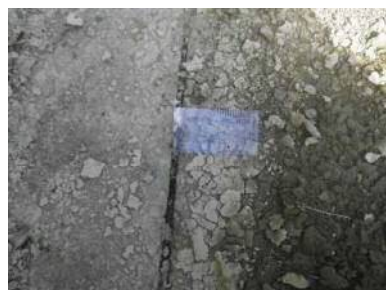
起点部の SP42.4～SP133.6 を中心に L 型ブロックと底板現場打ちコンクリートの接合部に 5～6mm 程度の隙間が見られる。この地点は側壁の傾倒している部分にも重なることから凍結融解による外力が働き、経年変化と相まって隙間が広がったものとする。

| 測点 | 隙間幅 | 写真番号 |
|---|---|---|
| SP42.4 | 6mm | 1-⑩ |

⑩ sp42.4L 型ブロックと底版コンクリートに隙間 6mm 確認

今後は、周辺への漏水の可能性の是非を経過観察しながら、必要に応じて部分補修を検討すべきとする。

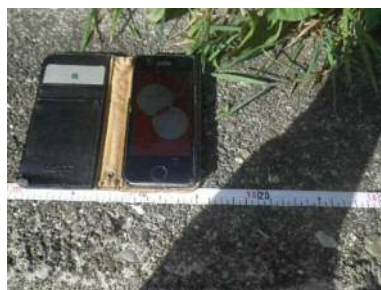
| 測点 | L・R | 変状 | 写真番号 |
|---|---|---|---|
| SP42.4 | L | 笠コンの傾斜 (・14° ) | 1-⑪ |

⑪ sp42.4 (L) 笠コンクリート傾斜・14° 確認

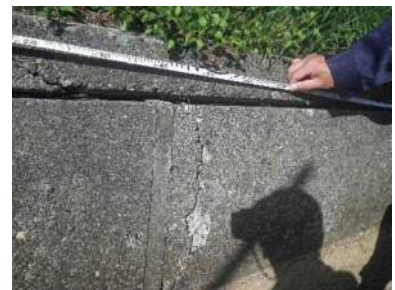
また、SP42.4 の L 側の目地の近くで側壁の表面剥離が確認され他、SP643.4 の R 側においても側壁のクラック (1.5mm) が確認されたものの、いずれの個所も局所的な変状に留まっていることから、部分的な補修で対応できると考える。

| 測点 | L・R | 変状 | 写真番号 |
|---|---|---|---|
| SP42.4 | L | 表面剥離 | 1-⑫ |

⑫ sp42.4 (L) 側壁の剥離を確認

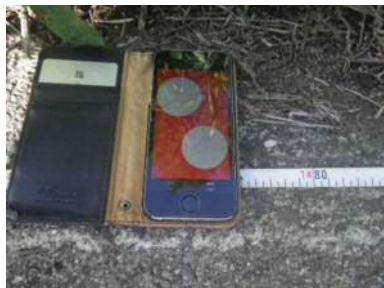
| 測点 | L・R | 変状 | 写真番号 |
|---|---|---|---|
| SP64.6 | L | 笠コンの傾斜 (・21° ) | 1-⑬ |

⑬sp64.8(L)笠コンクリート傾斜-21° 確認

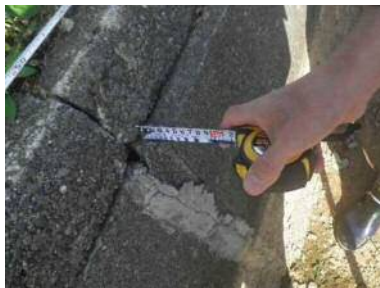
| 測点 | L・R | 傾倒幅 | 写真番号 |
|---|---|---|---|
| SP75.5 | L | 4.0cm | 1-⑭ |

⑭sp75.5(L)側壁傾倒 4cm 確認

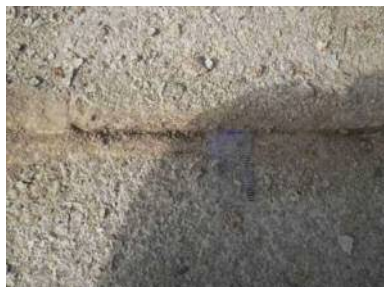
| 測点 | 隙間幅 | 写真番号 |
|---|---|---|
| SP116.3 | 5mm | 1-⑪ |

⑯sp116.3L 型ブロックと底版コンクリートに隙間 5mm 確認

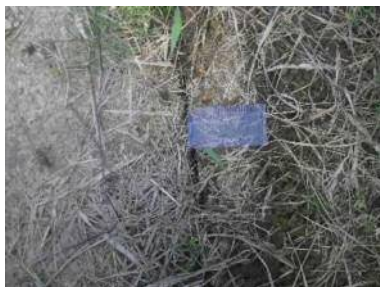
| 測点 | 隙間幅 | 写真番号 |
|---|---|---|
| SP133.6 | 5mm | 1-⑫ |

⑰sp133.6 L 型ブロックと底版コンクリートに隙間 5mm 確認

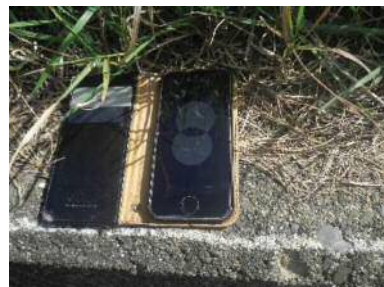
| 測点 | L・R | 変状 | 写真番号 |
|---|---|---|---|
| SP133.6 | R | 笠コンと L 型との隙間 (3.5cm)<br>笠コンの傾斜 (・13° ) | 1-⑰<br>1-⑱ |

⑱sp133.6(R)笠コンクリート傾斜-13° 確認

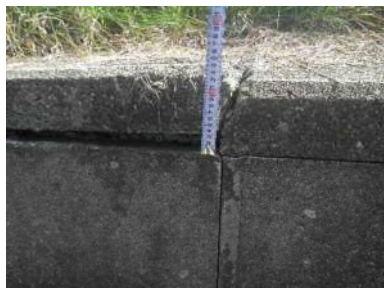
⑲sp133.6(R)笠コンクリート浮き上がり 3.5cm 確認

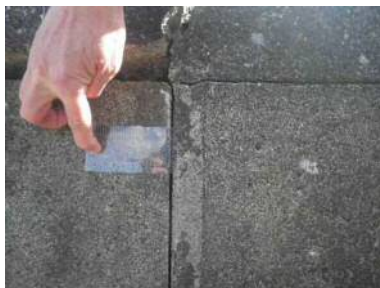
| 測点 | L・R | 変状 | 写真番号 |
|---|---|---|---|
| SP133.6 | R | L型ブロック目地の隙間 (3mm) | 1-⑳ |

⑳sp133.6(R)目地隙間 3mm 確認

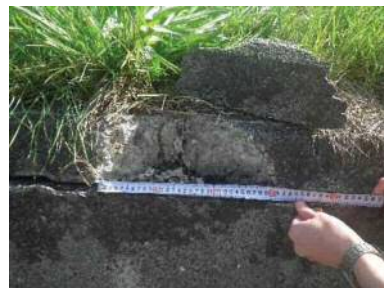
| 測点 | L・R | 変状 | 写真番号 |
|---|---|---|---|
| SP142.6 | R | 笠コンの損傷 | 1-⑳ |

㉑sp142.6(R)笠コンクリート損傷確認

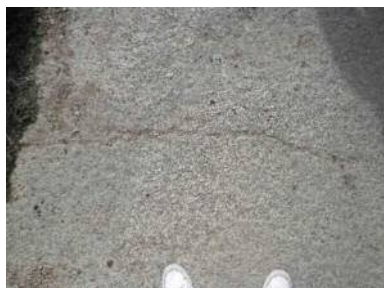
| 測点 | 変状 | 写真番号 |
|---|---|---|
| SP200 | 横断クラック | 1-②⑤ |

②⑤sp200 底版コンクリートに横断方向のクラック確認

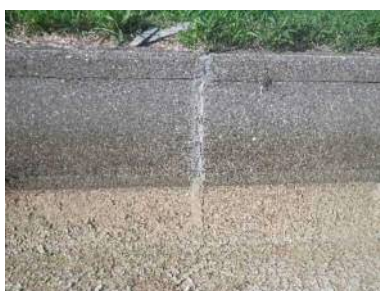
| 測点 | L・R | 変状 | 写真番号 |
|---|---|---|---|
| SP300 | L | L型ブロック目地補修跡 | 1-㉑ |

②⑨sp300(L)目地修復状況

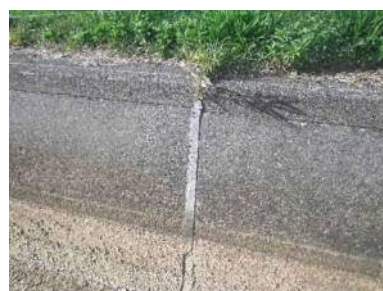
| 測点 | L・R | 変状 | 写真番号 |
|---|---|---|---|
| SP400 | L | L型ブロック目地補修跡 | 1-㉒ |

③⑩sp400(L)目地補修状況

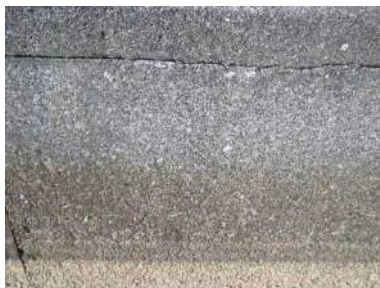
L型ブロック全体としては、側壁部表面の劣化が全区間で生じており、コンクリート表面のモルタル分が、経年変化による摩耗により喪失し、粗骨材が一部露出している部分も見受けられるが、粗骨材の脱落や鋼線の露出は確認されなかったことから、構造的な安定性は全体として良好に保たれていると考える。(写真 1-⑳、1-㉔)

③②sp500(L)側壁の摩耗状況

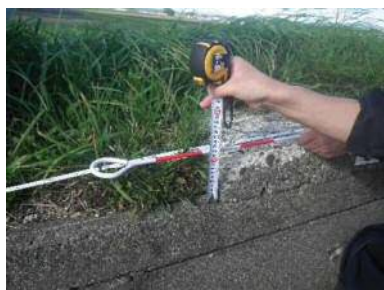
調査前日の降雨による水深約 1cm 程度の水溜りが、約 10m～最大 40m 程度の範囲で点在してみられた。SP556～SP594 の水溜り区間においては、笠コンクリートの嵩上げされた跡（H=13cm）があることから水路本体の沈下の可能性がある。

③④sp534.5 笠コンクリートの嵩上げ補修13cm 確認

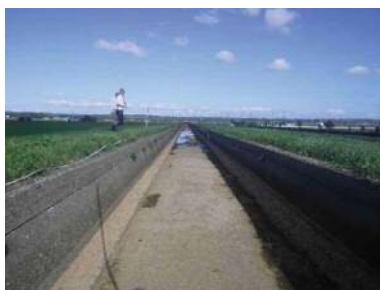
| 測点 | 変状 | 写真番号 |
|---|---|---|
| SP556～SP594 | 水溜り、笠コン嵩上げ 13cm | 1-③④ |

③⑤sp556-594 区間の沈下状況を確認

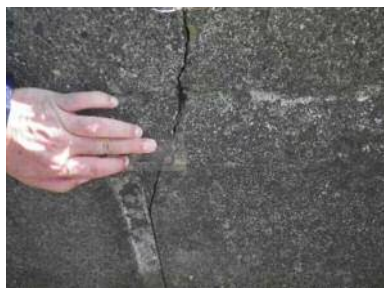
| 測点 | L・R | 変状 | 写真番号 |
|---|---|---|---|
| SP643.4 | R | クラック 1.5mm | 1-㉗ |

③⑦sp643.4(R)L 型ブロック側壁のクラック 1.5mm 確認

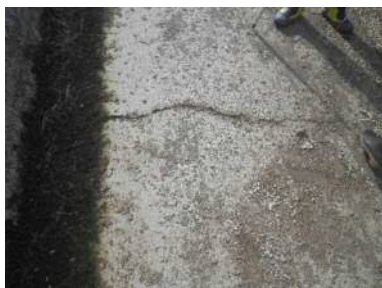
| 測点 | 変状 | 写真番号 |
|---|---|---|
| SP663 | 横断クラック | 1-③⑧ |

③⑧sp663 底版コンクリートのクラック

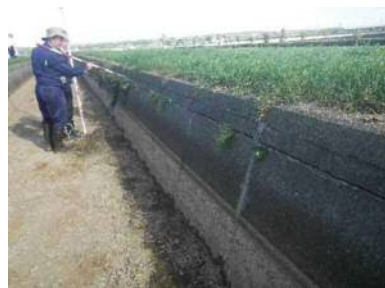
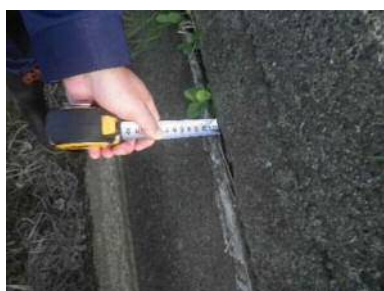
| 測点 | L・R | 変状 | 写真番号 |
|---|---|---|---|
| SP676～SP697 | R | 笠コンの横ずれ (1.5cm) | 1-㉔㉕ |

③⑨sp676-697 (R) 笠コンクリートの横ズレを確認

④⑩ sp676(R) 笠コンクリートの横ズレ 1.5cm 確認

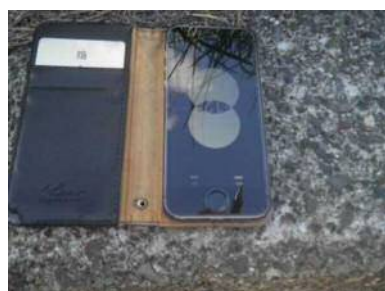
| 測点 | L・R | 変状 | 写真番号 |
|---|---|---|---|
| SP717.8 | L | 笠コンの傾斜 (・12° )<br>笠コンの段差 (3cm) | 1-㉗<br>1-㉘ |

④⑫ sp717.8(L) 笠コンクリートの傾斜 -12° 確認

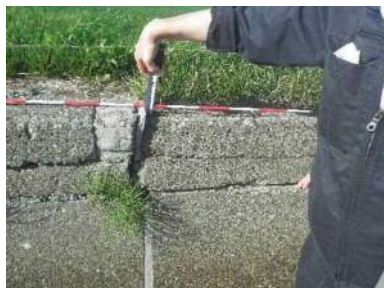
④⑬sp717.8(L) 笠コンクリートの段差 3cm 確認

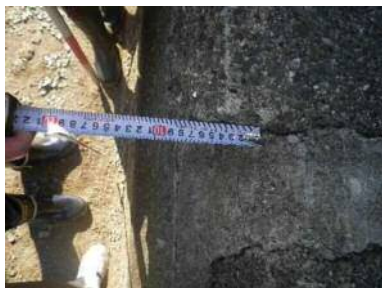
| 測点 | L・R | 変状 | 写真番号 |
|---|---|---|---|
| SP744 | L | 笠コンの横ずれ (7cm) | 1-㉙ |

④⑭sp744 (L) 笠コンクリートの横ズレ 7cm 確認

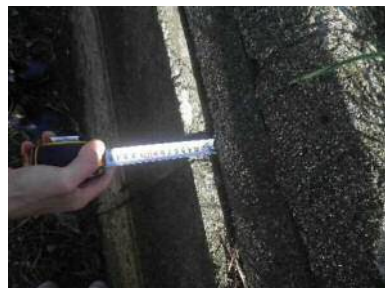
| 測点 | L・R | 変状 | 写真番号 |
|---|---|---|---|
| SP750 | R | 笠コンの横ずれ (4cm) | 1-㉚ |

④⑮sp750 (R) 笠コンクリートの横ズレ 4cm 確認

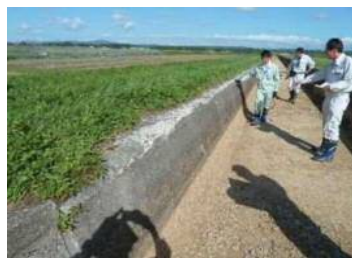
| 測点 | L・R | 変状 | 写真番号 |
|---|---|---|---|
| SP868～SP919 | L | 笠コンの表面剥離 | 2-④ |

④sp868～sp919(L)笠コンクリートの表面剥離

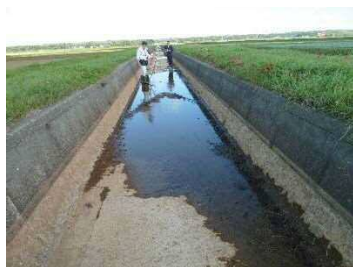
| 測点 | 変状 | 写真番号 |
|---|---|---|
| SP1,050～SP1,068 | 水溜り | 2-⑤ |

⑤sp1050～sp1068 水溜り

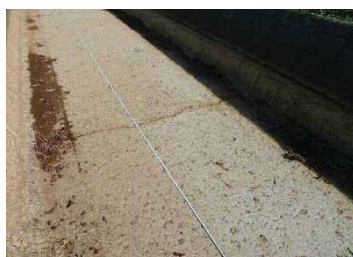
| 測点 | 変状 | 写真番号 |
|---|---|---|
| SP1,241 | 横断クラック | 2-⑪ |

⑪sp1241 底版横断クラック

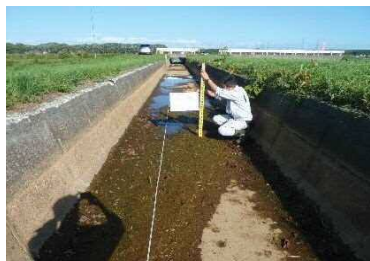
| 測点 | 変状 | 写真番号 |
|---|---|---|
| SP1,371～SP1,390 | 土砂溜り | 2-⑬ |

⑬sp1371～sp1390 土砂溜まり

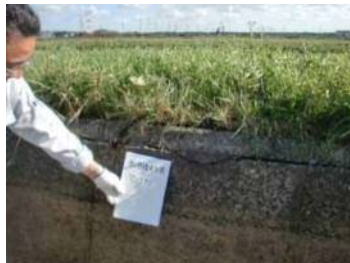
| 測点 | L・R | 変状 | 写真番号 |
|---|---|---|---|
| SP1,570～SP1,770 | R | 笠コンのずれ、亀裂、空洞化 (26<br>～90cm) | 3-②③④⑤<br>⑥ |

⑧ sp1770R 側 笠コン亀裂

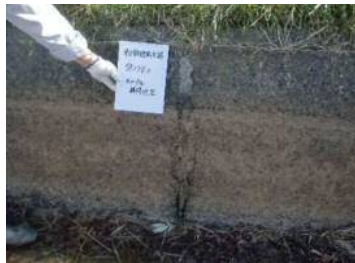
| 測点 | L・R | 変状 | 写真番号 |
|---|---|---|---|
| SP1780 | R | L型ブロック目地補修跡 | 3-⑨ |

⑨ sp1780R 側 目地補修

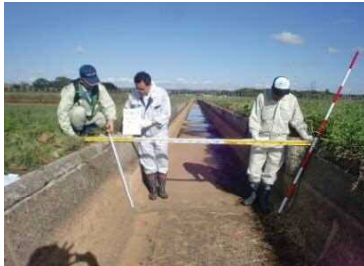
| 測点 | 変状 | 写真番号 |
|---|---|---|
| SP1,797 付近 | 水溜り (水深約 1cm) | 3-⑩ |

⑩ sp1797 断面変化点

下流に水溜り確認（水深約1cm）

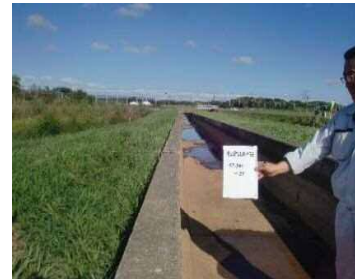
| 測点 | 変状 | 写真番号 |
|---|---|---|
| SP1,900 付近 | 水溜り (水深約 1cm) | 3-⑪ |

⑪ Sp1900 から下流を撮影  
下流に水溜り確認（水深約1cm）

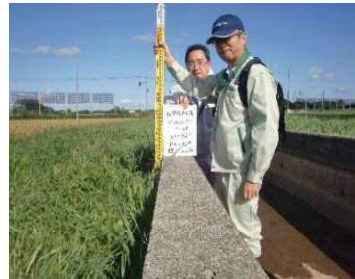
SP2,020 付近において、天端部の背面土が約 20 c m 程度沈下が確認された。  
築造から約 30 年が経過していることから、一般的な経年変化であると思われる。

| 測点 | L・R | 変状 | 写真番号 |
|---|---|---|---|
| S2,020 付近 | L | 背面土の沈下 (20cm) | 3-⑬ |

⑫ sp2020（L）背面土沈下（20cm）

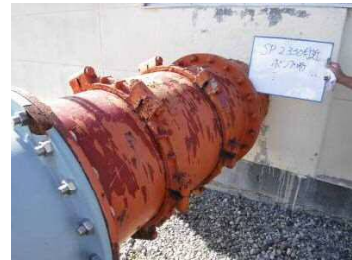
| 測点 | L・R | 変状 | 写真番号 |
|---|---|---|---|
| SP2,330 | - | 揚水機場への送水管の発錆 | 4-⑥ |

⑥ sp2330 送水管の錆
