令和元年度 農村防災・災害ボランティア 平常時活動

【上ノ国土地改良区】

点検施設：天野川頭首工、天野川揚水機場

報 告 書

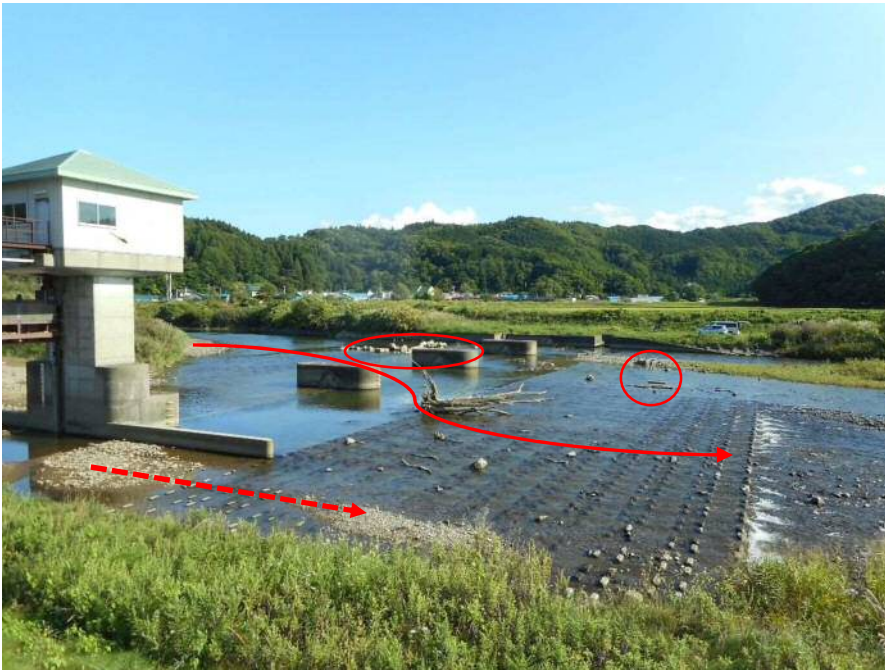
No1

ミオ筋が大きく変化し、流木の流出及び上流左岸側護床ブロックの流出・損壊を確認した。

今回の目視点検において頭首工の取水口に大量の堆砂がみられ、ミオ筋が大きく左岸側に変化していることを確認した。

また、取水口の堆砂についても現在は維持管理において土砂排除を行いながら取水を行っているが、将来的には土砂を全量排除することが望ましい。

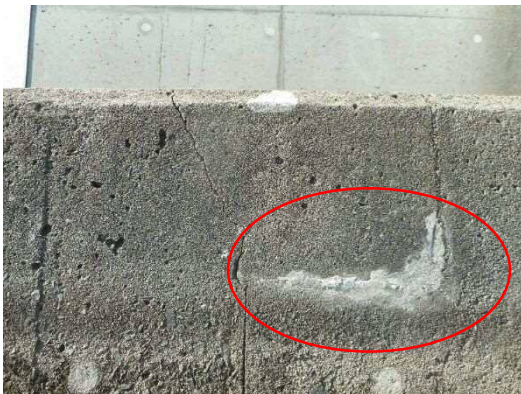
No2

クラック状況（下段）エフロレッセンス有

頭首工本体の堰柱コンクリートの一部に、経年変化によると思われるコンクリートのクラックの発生を一部確認したが、欠損の発生はなかった。

頭首工本体の堰柱コンクリートの一部に、2箇所クラックの発生を確認したが、欠損等の大きな変状はみられずS-4と評価し、当面の対策は不要と思われる。

一部の堰柱コンクリートのクラック及びローラーゲートの塗装剥離については、早急な対策工事が必要と思われない事から経過観測し、維持管理の中で補修等を行う必要があると思われる。

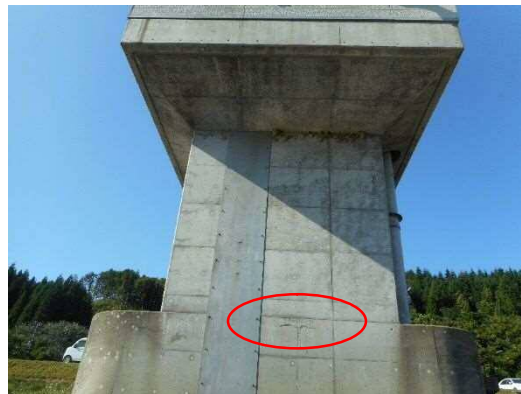
No3

クラック状況（上段）エフロレッセンス無

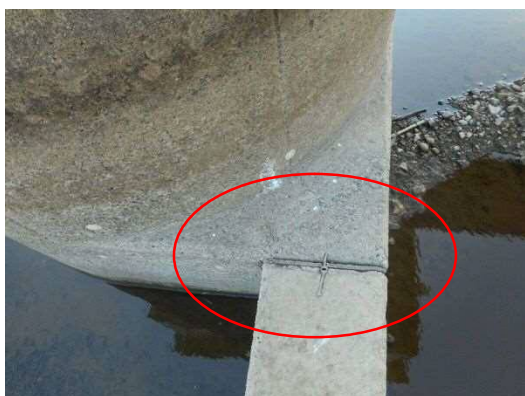
●堰柱コンクリート目地部 No4

健全で特に問題なし

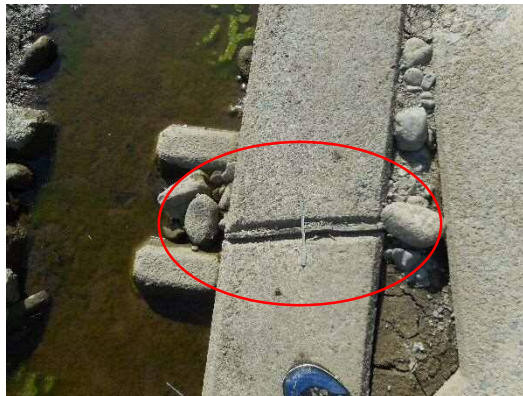
No5

健全で特に問題なし

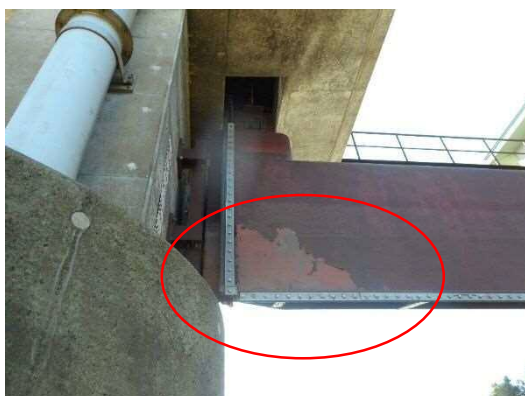
●ローラーゲート No6

一部塗装剥離あり

また、ゲートの一部で塗装剥離を確認した。

ゲート本体は、平成 30 年度に西田鉄鋼が点検しており、今回は目視で確認した程度だが、錆や塗装の剥落が多少みられ、健全度ランクは S-4 程度と考えられる。

当面の対策は不要と思われるが、今後、定期的調査、点検による監視を行うとともに、詳細な調査を基にした計画的な保全対策による施設管理を行っていくことが必要である。

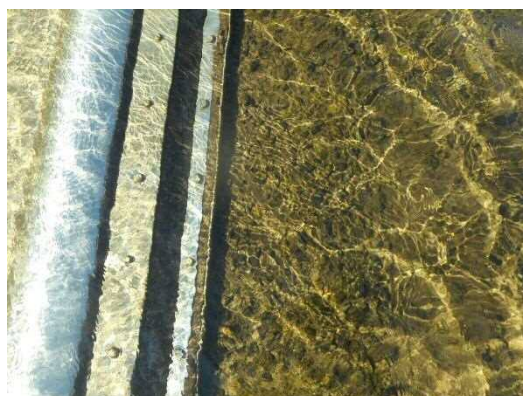
●転倒ゲート前エプロン No7

コンクリートの細粒分摩耗・粗粒分露出しているがハンマーでたたいても剥離は無かった

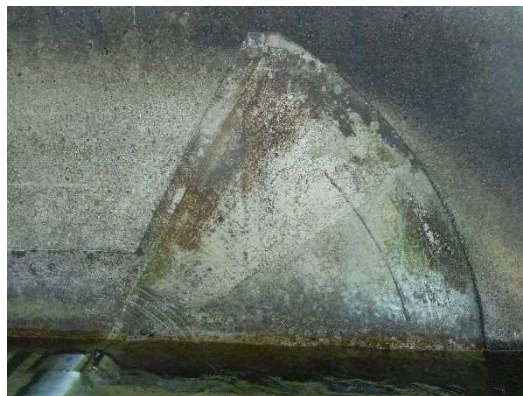
No9

特に問題なし

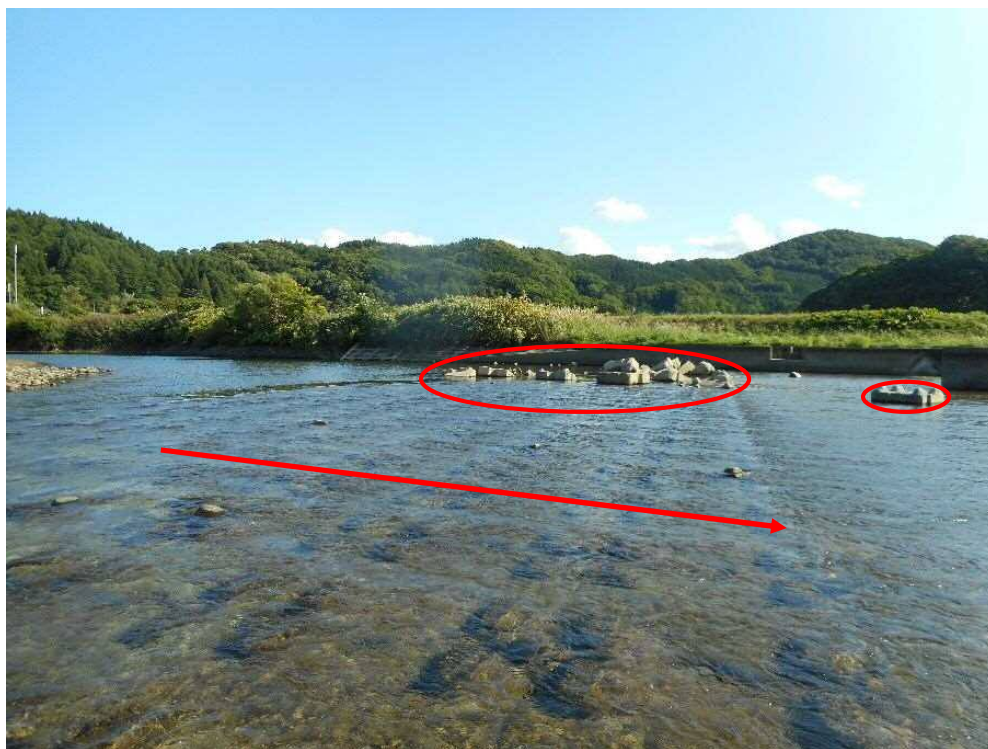
No10

上流左岸側の護床ブロックの流出・損壊を多数確認した

上流側護床工の左岸側において、護床ブロックの多数の流出及び損壊を確認した。

施設管理者の上ノ国土地改良区によると護床ブロックの流出・損壊は、これまでの大雨の影響で被災を受け、現在に至っている。

上流左岸側の護床ブロックは、大きくめくり上がっており、流出・損壊、連結線の切断などを多数確認した。

破損しているブロックも多く、健全度ランクはS—2程度と考えられる。

このまま放置しておくとも大雨や雪解け時の増水により頭首工本体及び河川に影響を及ぼす懸念があることから、今後、詳細な調査を行い必要な補修工事が必要と考える。

護床ブロックの損壊については、このまま放置すると大雨や春の雪解け等による河川の増水により護床ブロックの損壊が拡大し、頭首工や河川（2級河川）への影響が懸念されることから、早急な補修工事が必要である。

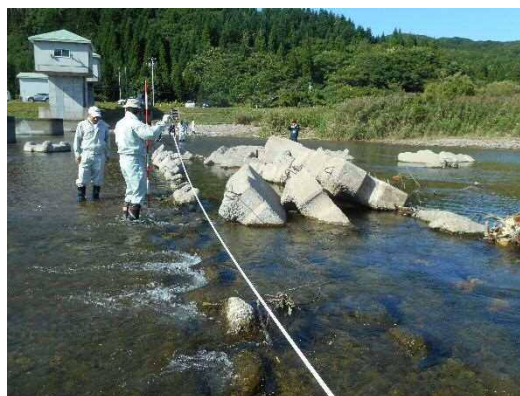
No12

護床ブロック損壊状況

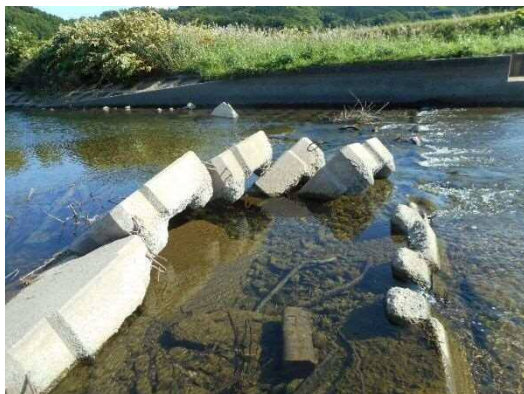
No13

大きくめくれあがっている

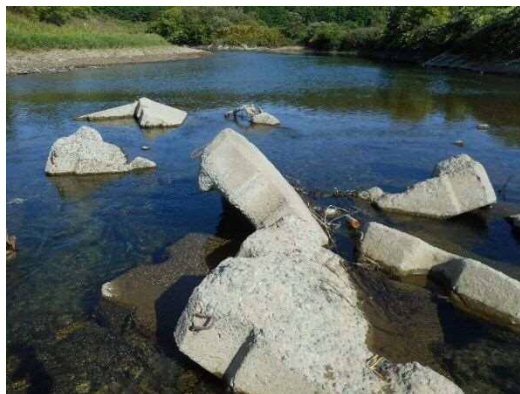
No14

流出及び損壊状況（上流）

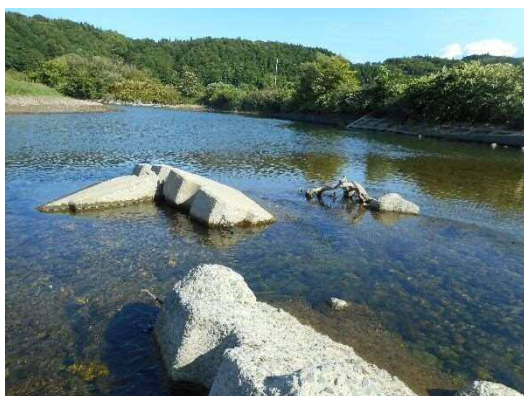
No15

流出及び損壊状況（上流）

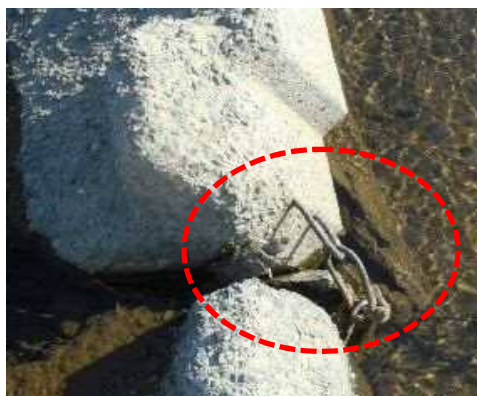
No16

連結金具がねじれていた

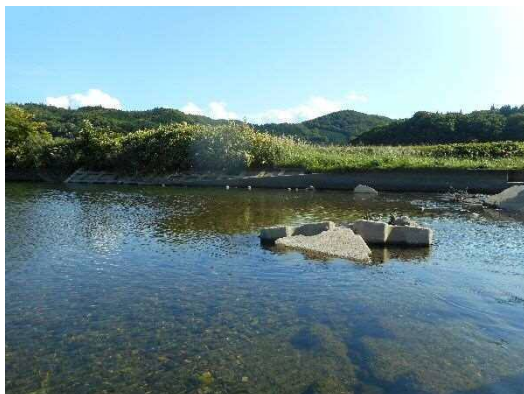
No17

流出状況（上流）

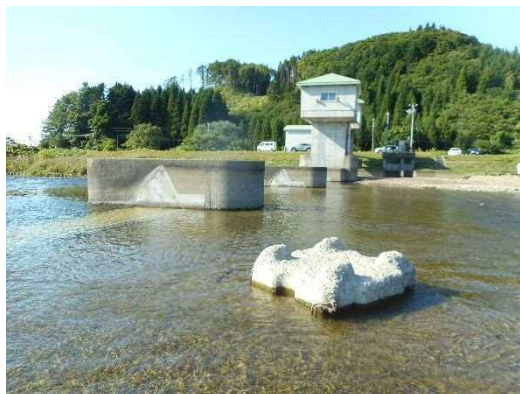
No18

流出状況（下流）

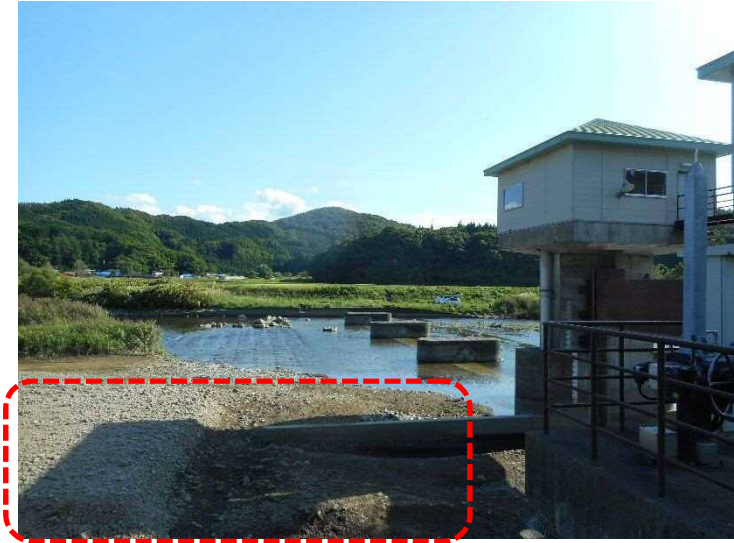
No19

大量の堆砂を確認した

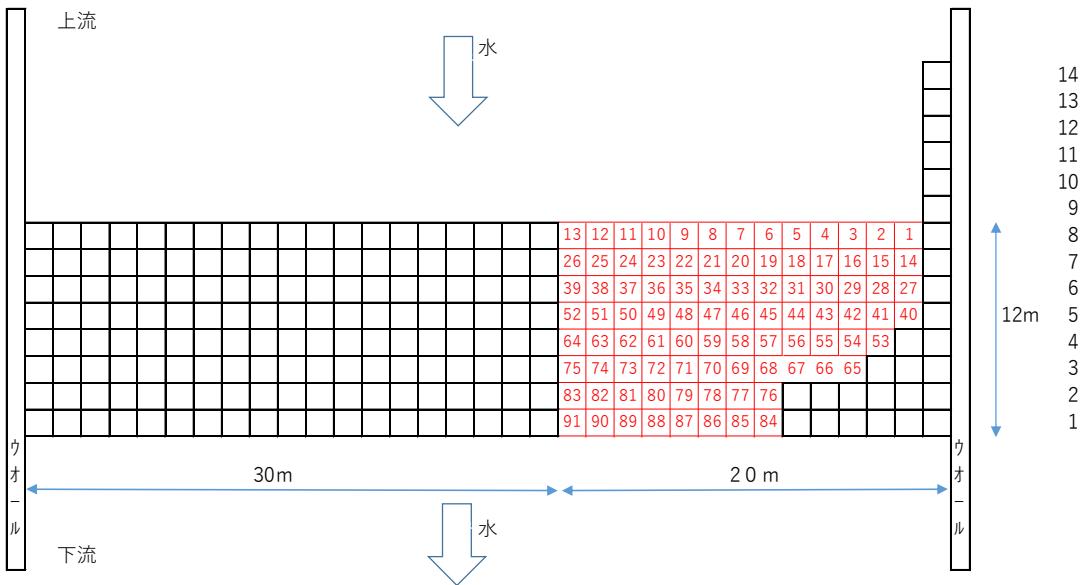
●護床ブロック損壊箇所平面図

□は被災ブロック箇所

- 被災ブロック 91 個のうち 22 個が下流に移動
- 護床ブロックの種類～リーブロックⅢ型 2.0 t型  $1.45 \times 1.45 \times 0.58$  体積-0.847m3

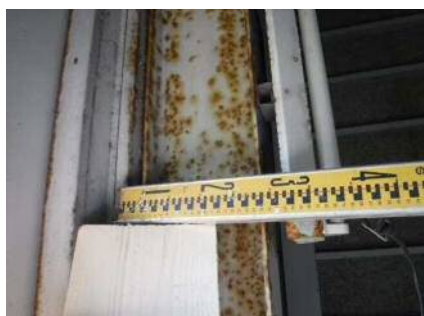
変形、ゆがみ等の構造的な変状は見られなかったが、柱の鉄骨に錆が全体的に目立つ状況となっていた。(写真-3, 4, 5)

写真-3 錆発生状況(南側中央柱)

鉄骨柱に錆、塗装の剥落が目立つ状況にあり、塗装の健全度ランクは S-2～S-3 程度と考えられる。今後、状態を継続的に監視し、必要に応じ調査・補修を行いながら将来の改修・更新を含め計画的に部材の維持管理を行うことが必要と考える。

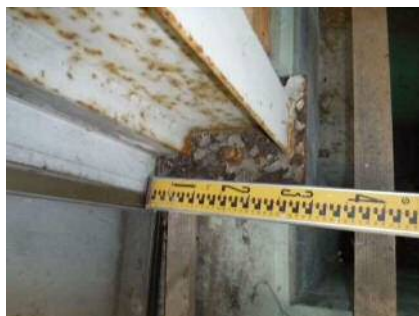
写真-4 南側中央柱下部

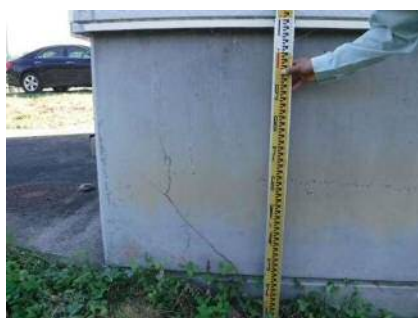
外壁材、目地の大きな欠損等の変状は見当たらず、下部コンクリート面も全体としては、大きな経年的変状は無かったが、微細なクラックの発生と下部コンクリートの一部（東側壁面南端部）において、幅 0.2mm 以上のひびわれが一本発生しているのを確認した。(写真－6，7，8，9)

写真－6 東側壁面ひびわれ(全景)

詳細な調査により、発生要因を分析評価した上で対策手法を決定することが望ましいが、局所的なひび割れについては、簡易な手法で早期に補修した後、定期的に監視調査を行いながら、必要な対策を講じていく対応も考えられる。

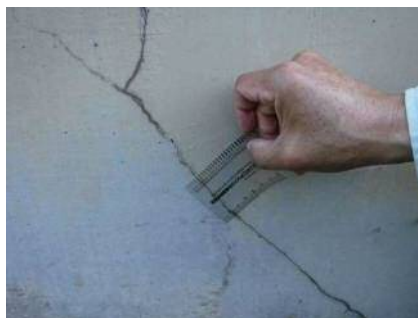
写真－7 東側壁面ひびわれ(幅 0.2mm)

東側壁面下部コンクリートについては、「農業水利施設の機能保全の手引き（平成 27 年 5 月）、機能診断結果に基づく施設状態評価票（用排水機場）」を活用して評価を試み、一部で発生しているひび割れの発生要因は、乾燥収縮によるものと推定し、施設全体の健全度ランクは S-4 と評価した。（参考資料 3-③参照）

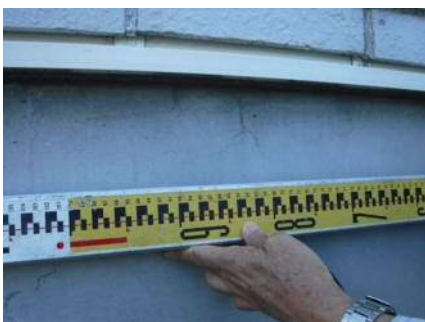
写真－8 東側斜面微細ひびわれ状況

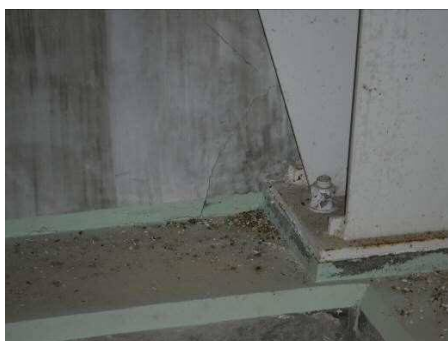
東向面南側端部の下部コンクリートに 0.2mm 以下のひび割れが一本発見されており、外壁面のひび割れ箇所と同様の位置であることから、連続した貫通ひび割れの可能性も想定されるが、今回は確認できなかった。(写真－10，11)

写真－10 東側下部壁面ひびわれ

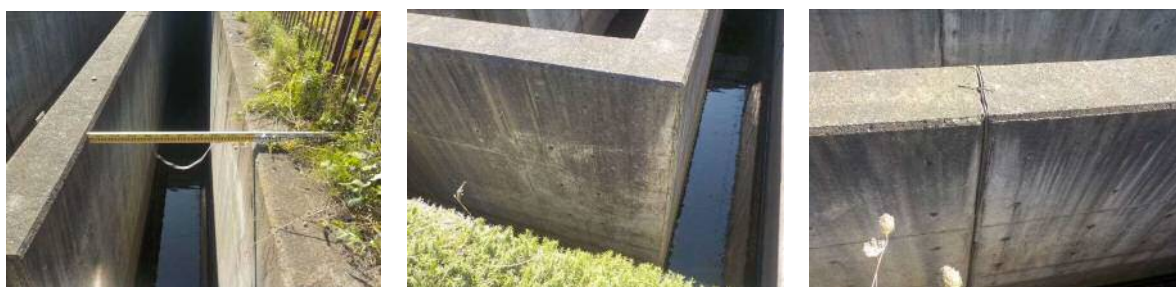
開水路部は目視の範囲では、コンクリートの欠損、ひび割れ、目地・止水板の欠損等の変状は認められなかった。(写真-14)

写真-14(3枚) 導水路の状況

ひび割れ、変形、欠損等の大きな変状は認められず、鉄筋コンクリート開水路としての健全度ランクは、S-4～S-5と評価し、当面の対策は不要と思われる。

今後、定期的調査、点検による監視を行うとともに、詳細な調査を基にした計画的な保全対策による施設管理を行っていくことが必要と考える。

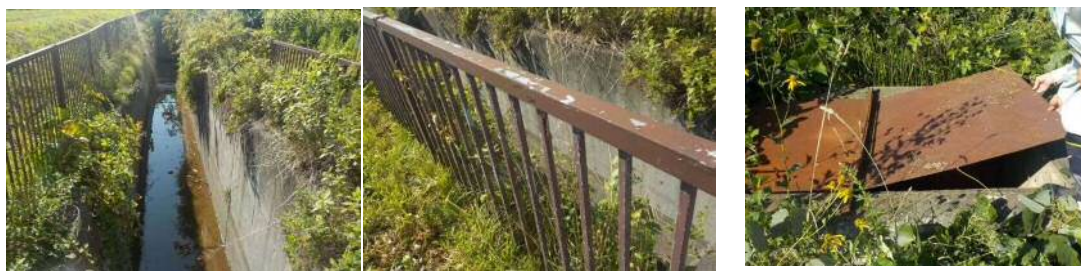
建屋外、送水路開水路部の安全フェンスに、若干のゆがみ、塗装剥離や錆を確認した。

また、下流約100mのJR線路跡地横断函渠上流側柵の鉄蓋は錆・腐食が激しく、ヒンジ部が欠損寸前で、誰でも容易に開閉可能な状態であった。

写真-15(2枚) 送水路安全フェンスの状況

写真-16 線路敷地横断柵蓋の状況

安全フェンスの標準耐用年数は40年、塗装の耐用年数は8年とされている。塗装剥落が目立ちつつあるフェンスについても定期的な補修・更新により長寿命化を図っていくことが必要である。現状目視の範囲では、塗装の健全度ランクは、S-4程度と評価したが、部材の腐食が進行する前に、塗装補修を行っていくことが望ましい。

なお、機場下流側約100mのJR線路跡地横断函渠上流側柵の鉄蓋は、腐食が激しく危険な状態にあることから、第三者の転落落下事故発生の可能性があり蓋の更新等、早期の対応が必要と思われる。

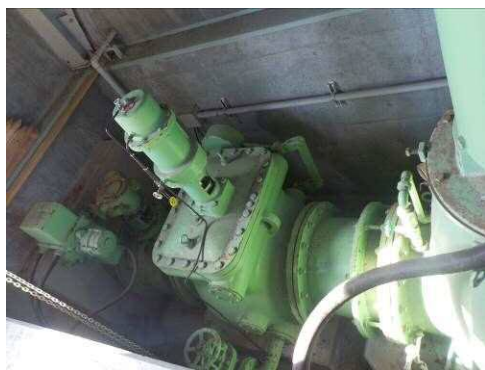
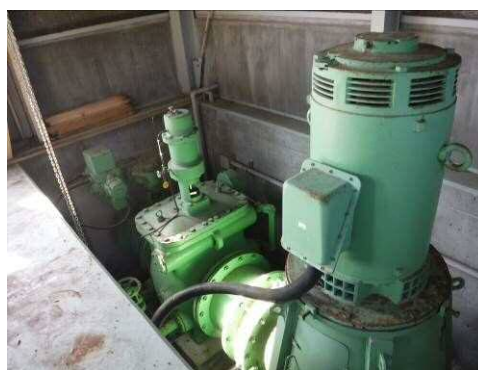
ポンプ、受配電盤、屋内クレーンのいずれも、目視の限りでは大きな問題は認められなかった。

写真－17(2枚) ポンプ施設

これらの情報を勘案すると、現在の施設の健全度ランクはS-4レベルと思われるが、機械設備の専門家による整備点検診断による判定が望ましい。

本施設は年間の稼働期間が、しろかき期のみと短く、一般的な用排水機場施設よりも施設運転に伴う劣化の進行速度は遅いと想定されるが、設置後の時間経過で劣化が進むなど、耐用年数の異なる部材があることから、専門家による点検診断を必要な部品交換と合わせて実施する必要がある。

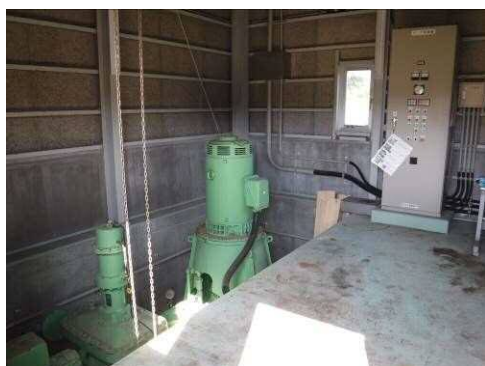
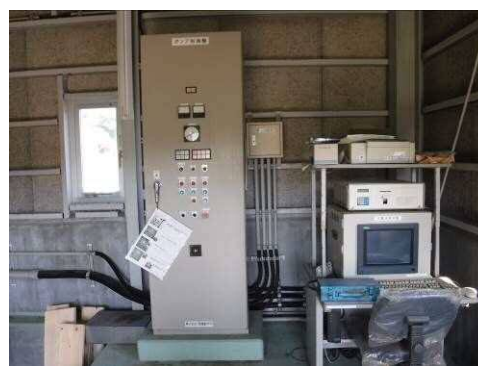
写真－18 (2枚) 受配電施設

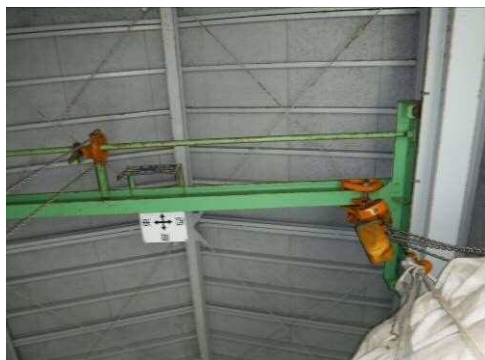
写真－19 屋内クレーン施設
