# 令和元年度 農村防災・災害ボランティア平常時活動

## 【篠津中央土地改良区】

点検施設： 八幡第5支線第1直分派用水路

### 報 告 書

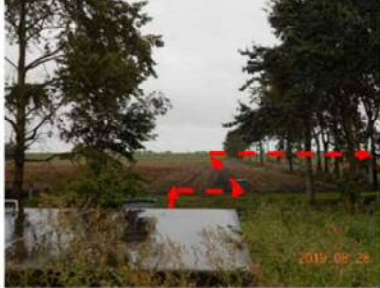
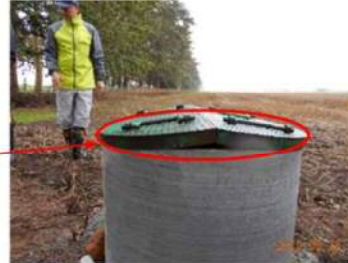
SP23.98 NO1 空気弁

・防護管(φ800 FRPM)が沈下し蓋が閉まらない状況

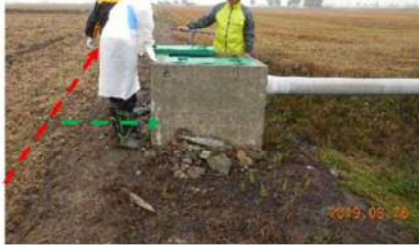
SP 296.53 NO1 直分 (樹、仕切弁)

- ・樹:問題なし
- ・仕切弁:防護管(φ300VU)の塩ビキャップがない

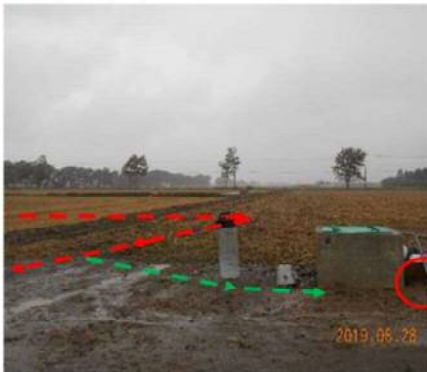
SP 338.69 NO2 直分 樹、仕切弁

- ・樹:問題なし
- ・仕切弁:防護管(φ300VU)が地中埋設されていなく(本来:300mm埋設)外れる
- ・分水接続トラフの劣化が見られる

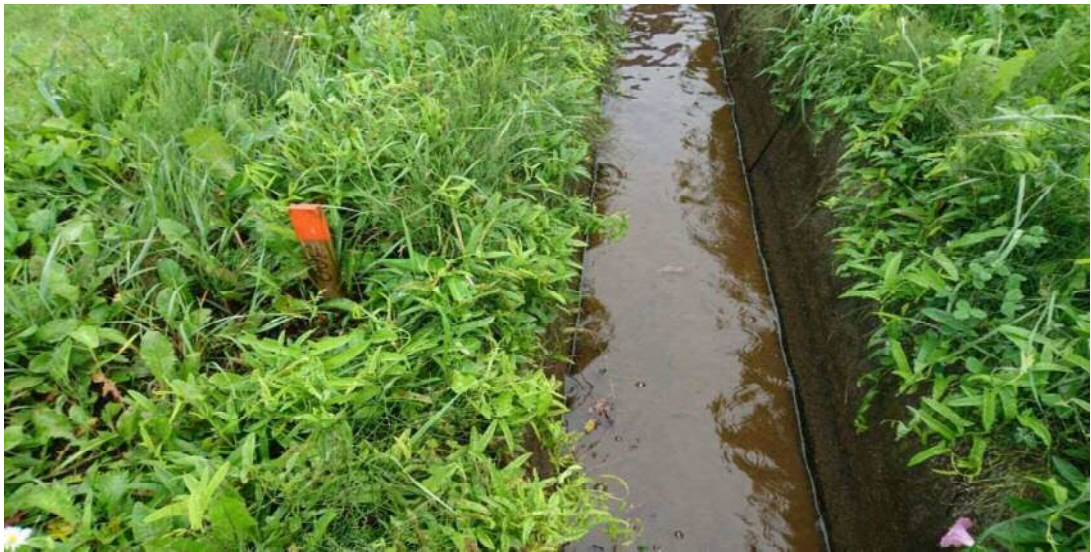
また、調査時は落水後であったがSP800～SP820付近で3cm程度の水深が確認されたことから不同沈下が想定される。

・ SP800(落水後であるが 3cm 程度の水深あり)SP800～820 区間でトラフの沈下が想定される。

- ・V型トラフは全区間で部分的に沈下が見られる。緊急に整備を行う必要はないと思われるが、5cm～10cm程度の部分沈下が見られる区間については、水利用実態を勘案しつつ、定期的な調査を継続し越水などが生じないように、かさ上げや布設替えを行うなど、安定的な用水を確保することが必要。

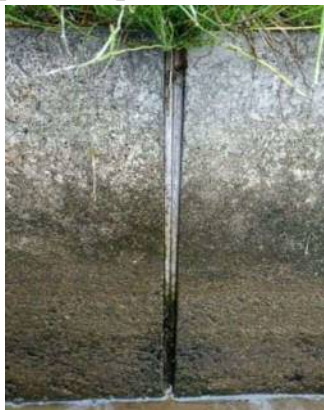
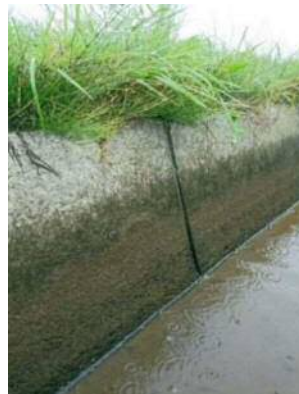
・ 目地も劣化しておらず、  
用水機能上問題はない。

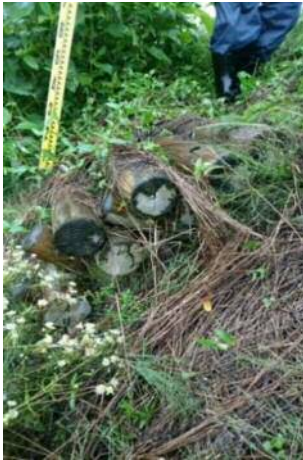
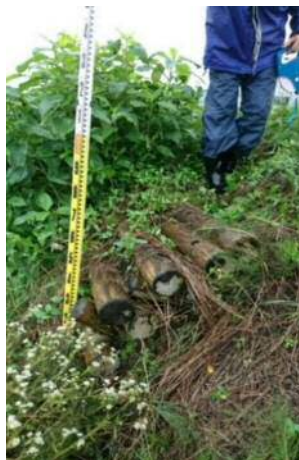
- 取水柵等を管理するために設置したと思われる木製階段工が設置されているが、木杭が腐れ折れているために利用できない状況にある。

・ SP700 付近 L 側 木製階段工損壊

- ・パイプライン装工区間及びV型トラフ装工区間の目地について、これまでどおり定期的に補修を行う。
- ・SP700付近の木製階段工は腐食が進んでいることから、利用状況を確認し補修や撤去の検討が必要。

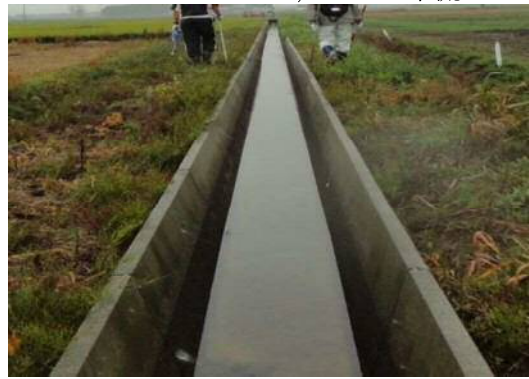
SP1,200 から下流

・用水路背面盛土が全線にわたって沈下している。(10～20 c m)

沈下による用水の越水は、無いと思われる。

- ・用水路背面盛土は、全区間にわたり沈下が生じており定期的に調査を行い、必要に応じて土砂の補充を実施されたい。

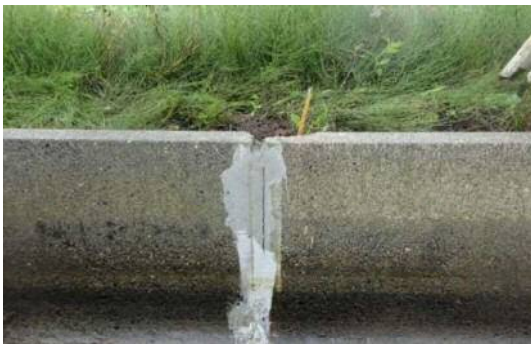
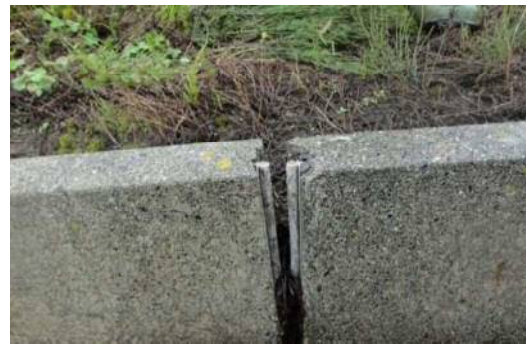
・ 沈下による目地の破損はほとんどない。

SP930 付近で数か所の目地補修が行われているが、1ヵ所開いたままの箇所もある。

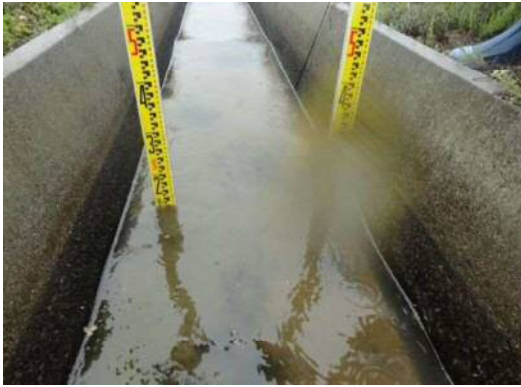
- ・トラフの沈下が5～10cm。

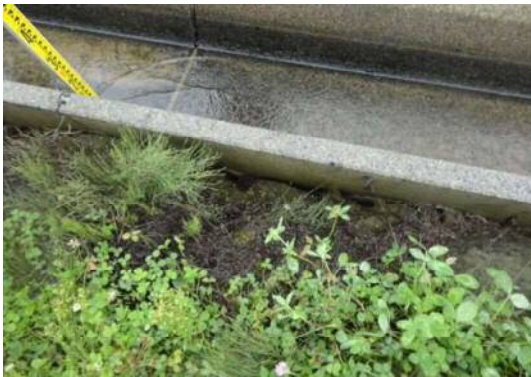
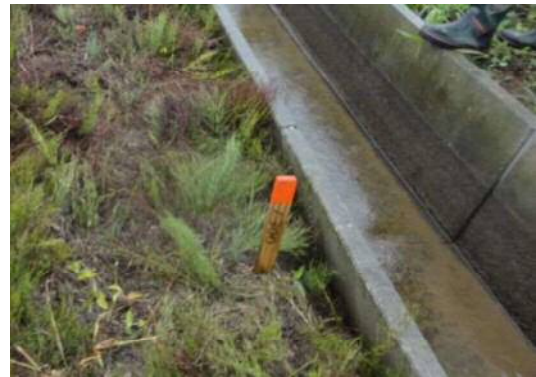
- ・全区間にわたってトラフ背面と水路背面盛土との間に大小の隙間が生じており、水路天端からスタッフで30～70cm差し込める箇所もあった。

特に大きな隙間が生じている区間は、降雨等の影響を受けトラフ装工の基礎部や、法留工の自立にも影響を与えることから、早期に土砂補充を実施する。

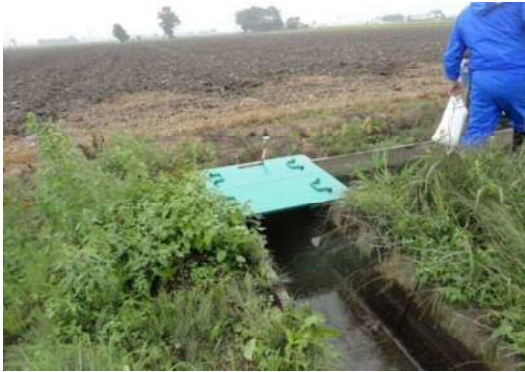
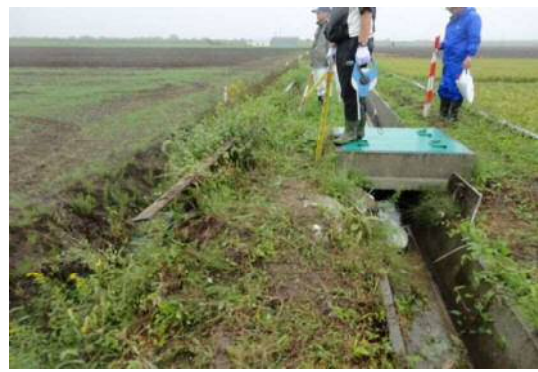
・付帯工の直分工、曲点工、落差工の沈下は見られない。

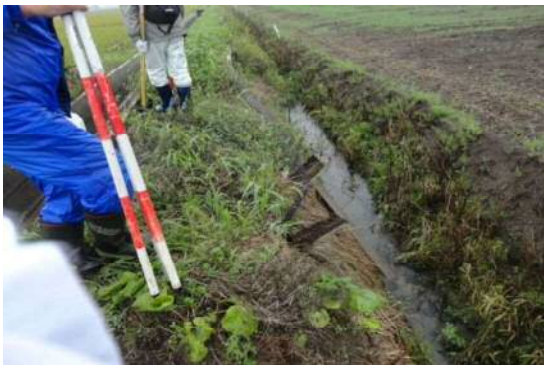
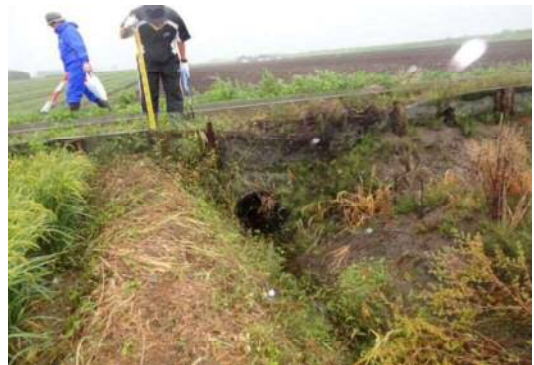
・法留工は、木杭が腐食しており、特に SP1,300 付近の両側では、3m にわたって木杭が傾倒し、樹脂製ネットがはずれている。

- ・SP1,220付近から終点の区間における法留工は、木杭の腐食が進んでおり、樹脂製ネットが杭から外れている区間も見られることから、詳細調査を行い改修も視野に入れた対策を講じる。

また、大規模な背面盛土の崩壊を防ぐために、融雪時や豪雨対策として、応急的なブルーシートによる表面水対策や既存杭の補強として補助杭の設置等を検討されたい。

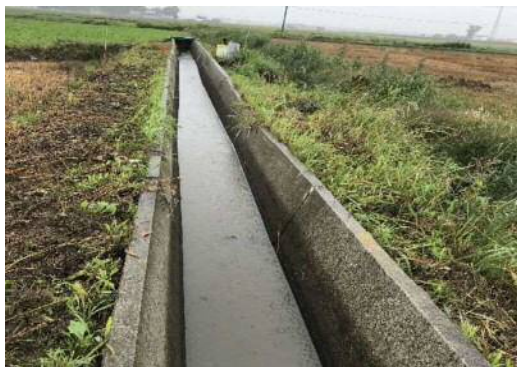
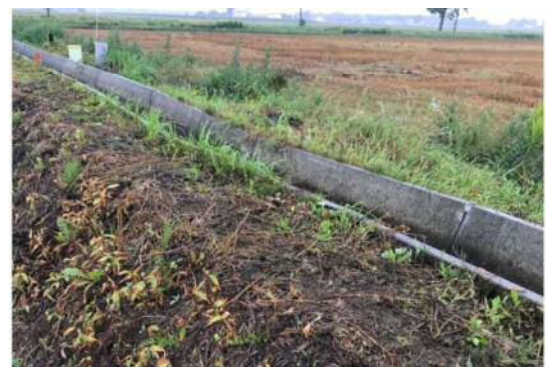
・装工で使用されている V 型トラフに変形などは見られないが、SP1,470 付近から、EP までの 39m について、最大 80mm の沈下が見られた。

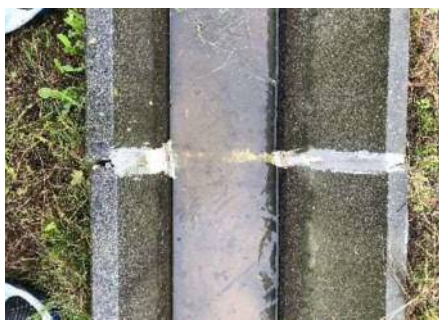
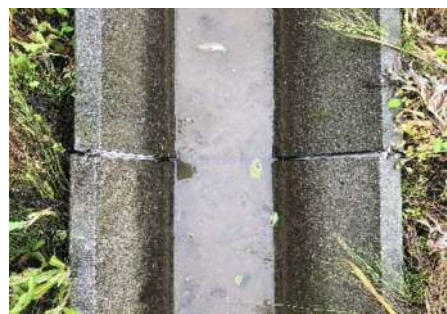
・水路目地は、維持管理による補修が行われている。

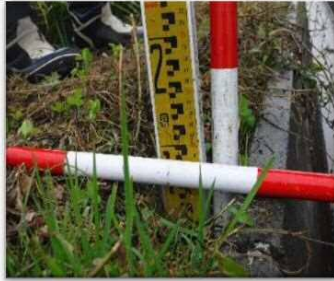
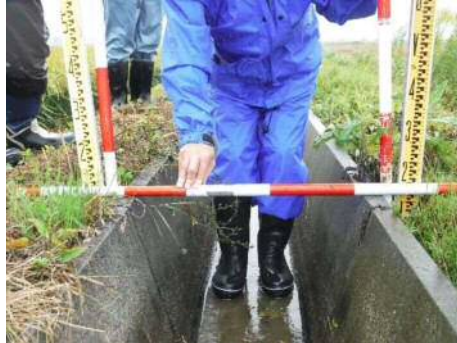
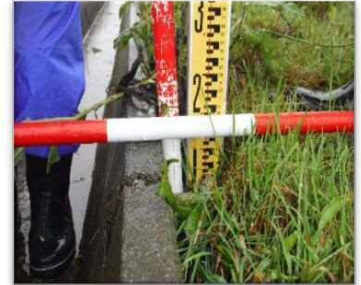
Sp1380 付近

- ・用水路背面盛土の沈下が見られた。(△8cm～△15cm)

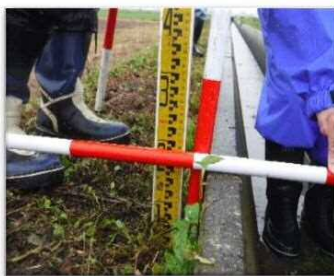
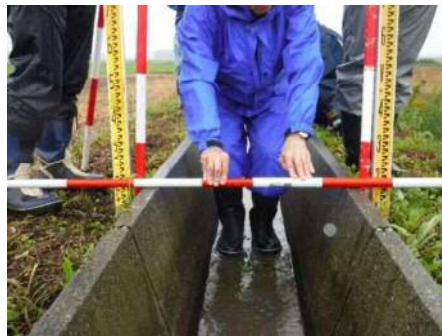
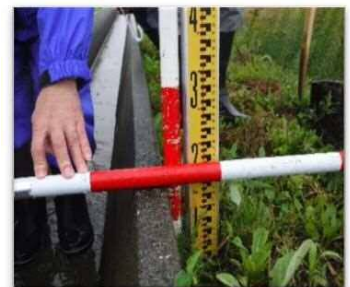
Sp1480 付近

- ・用水路背面盛土の沈下が見られた。(△13cm～△15cm)

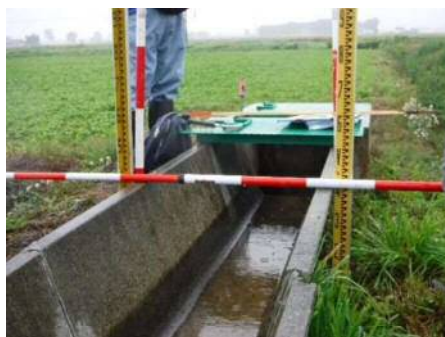
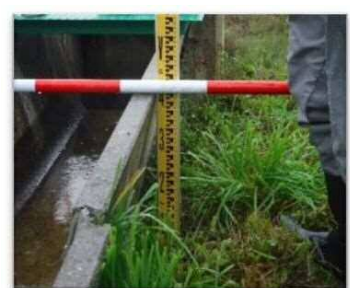
Sp1509(終点部)

- ・用水路背面盛土の沈下が見られた。(△35cm～△40cm)

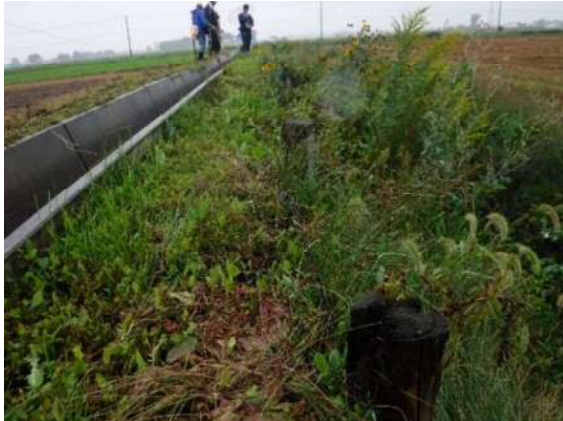
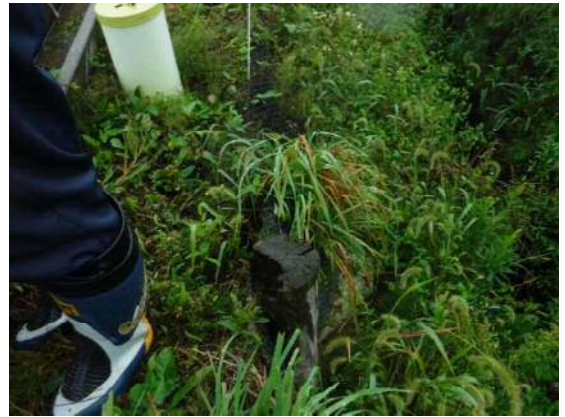
- 水路背面盛土に沈下が見られ、右側部に設置されている法留工の木杭(木杭φ9cm,L=3.6m)頭部が盛土から露出しており、腐食が進み笠木も外れている。

・水路背面盛土は沈下し、右側部に設置されている法留工の木杭(木杭 $\phi$ 9cm,L=3.6m)頭部が盛土から露出しており、腐食が進み笠木も外れている。

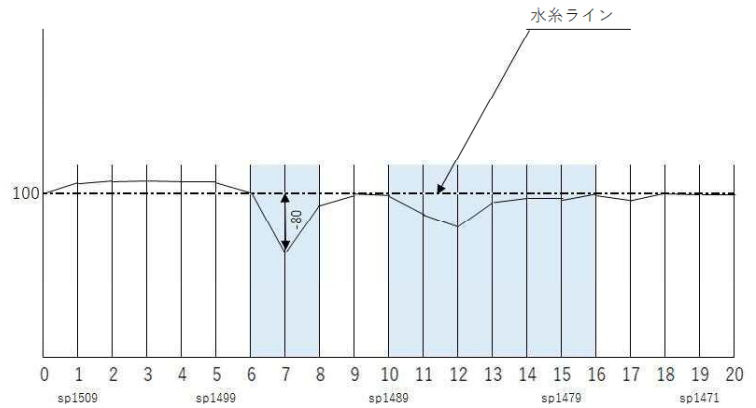
水系を張り、下がり測定した。

現地調査の結果、SP1,470～EPL=39m 区間に不同沈下が発生していることを確認した。
