# 令和元年度 農村防災・災害ボランティア平常時活動

## 【当麻土地改良区】

### 農業水利施設点検 第3分線用水路

## 報告書

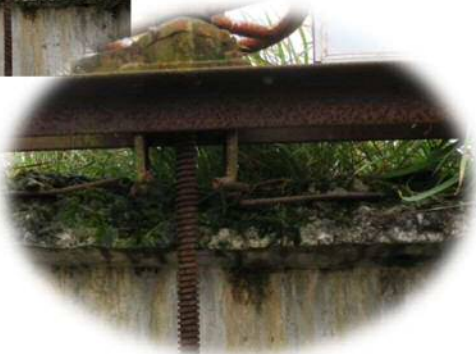
第 2 号分水工門柱 コンクリートの劣化による剥離 SP440

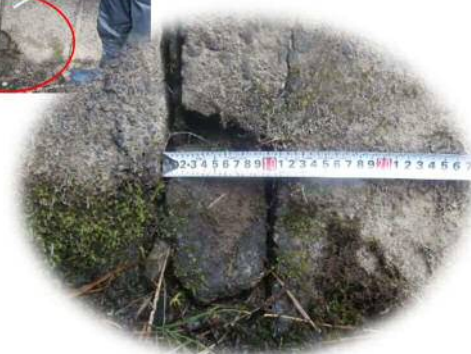
函渠工摺付けコンクリートの欠損 935(R)

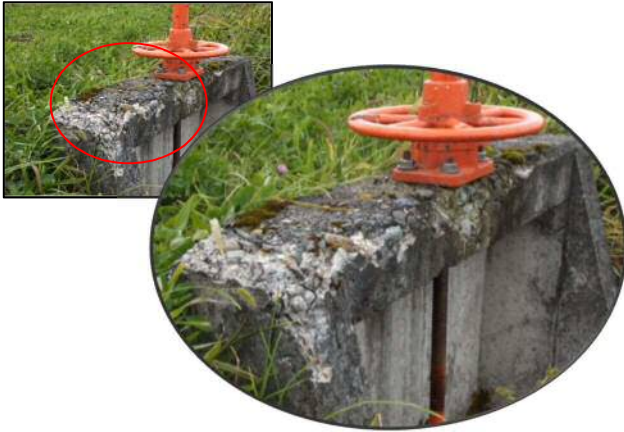
第 8 号分水工門柱 コンクリート劣化 SP907(R)

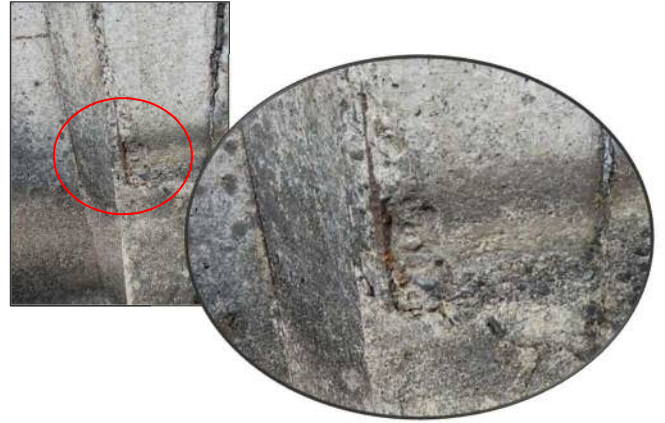
第 5 落差工の側壁 欠損による鉄筋の露出 SP1500

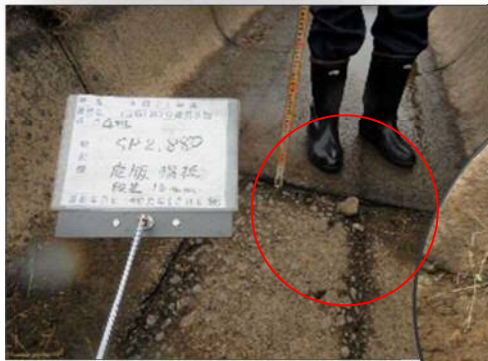
インバートコンクリートの劣化と剥離 SP2880(㊦)

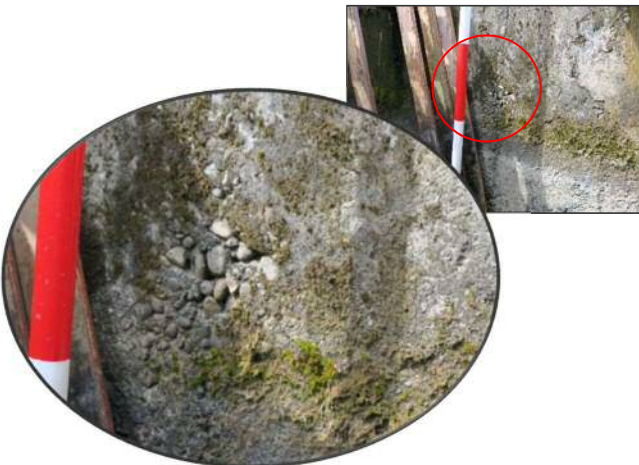
第 1 号逆サイフォン工 右側壁の骨材露出 SP570

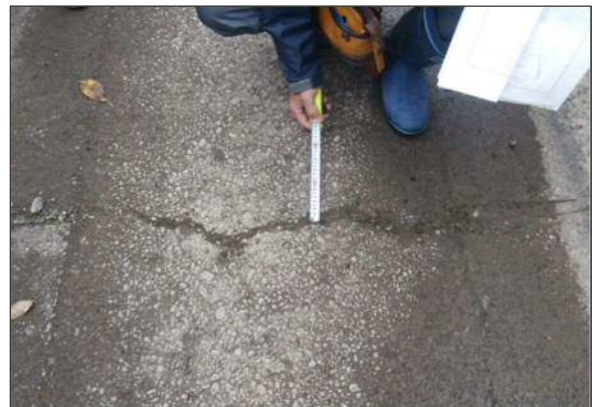
底板コンクリート ひび割れ SP570

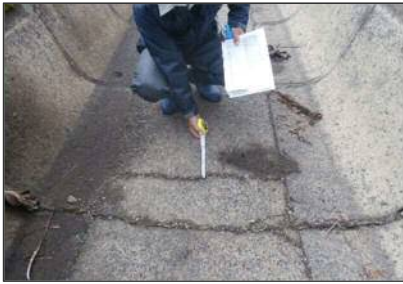
底板コンクリート ひび割れ SP805

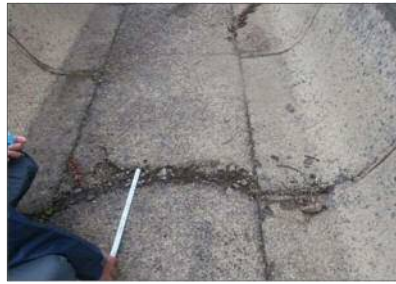
底板コンクリート ひび割れ SP870

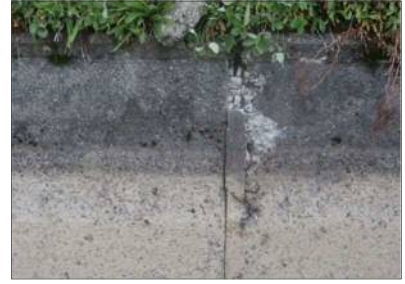
側壁端部の欠損 SP955(L)

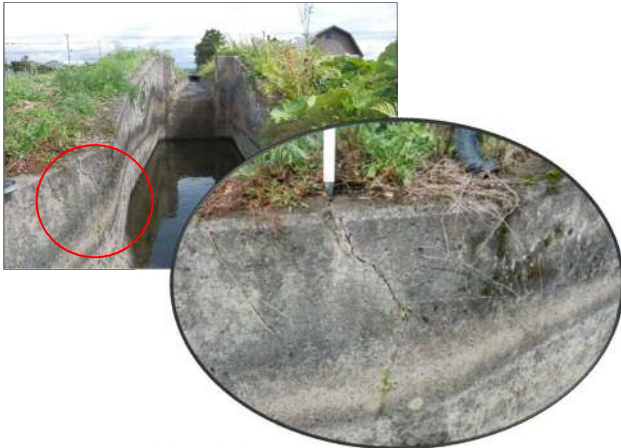
第6落差工 側壁のクラック SP1890(R)

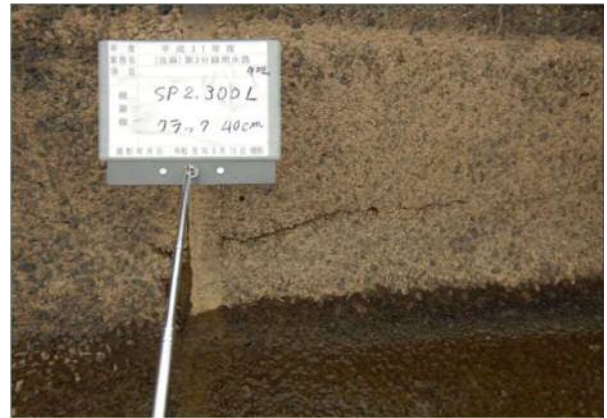
L型ブロック壁面のクラック SP2300(L)

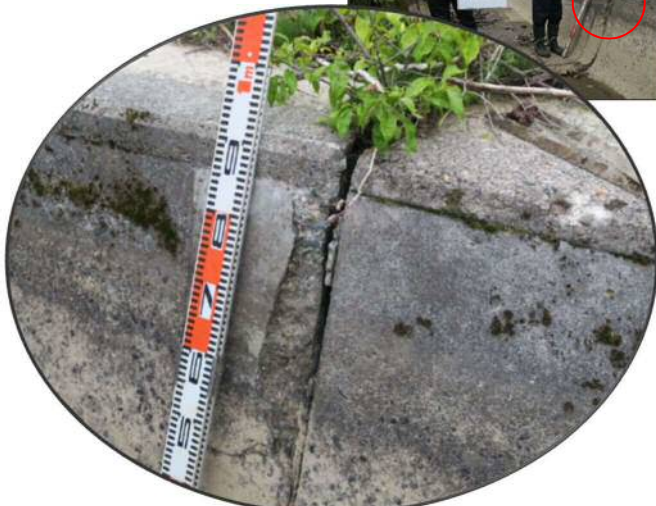
L型ブロック水路では止水版が設置されていないためモルタル目地に割れや欠損が生じると漏水につながるため、目地の補修が必要となる。

モルタル目地の欠落状況 SP540(R)

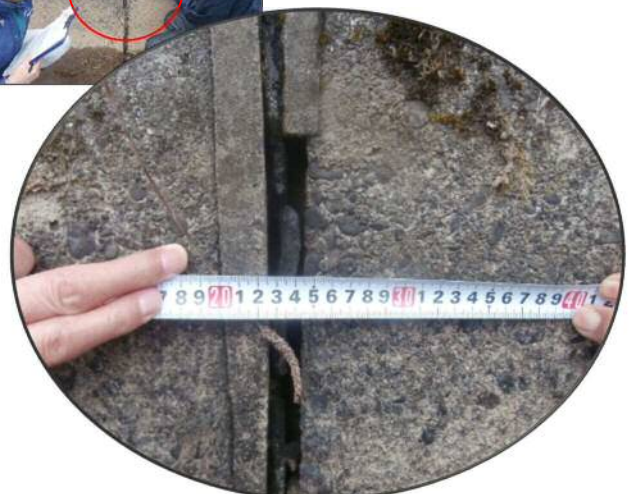
モルタル目地の欠落状況 SP980(L)

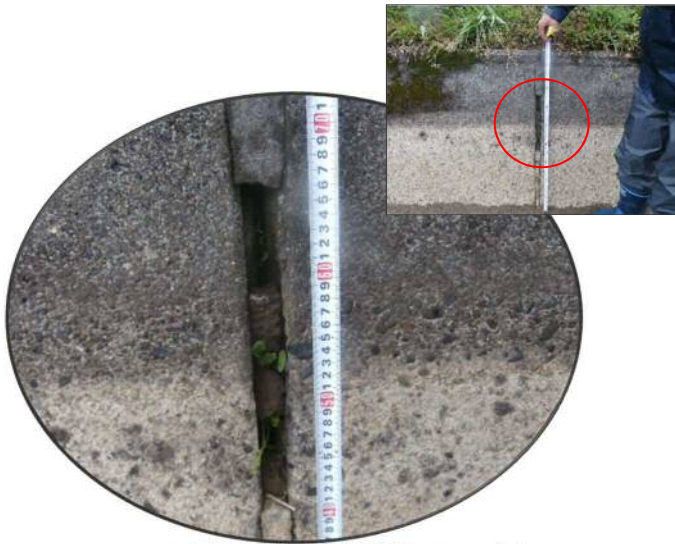
モルタル目地の欠落状況 SP985(L)

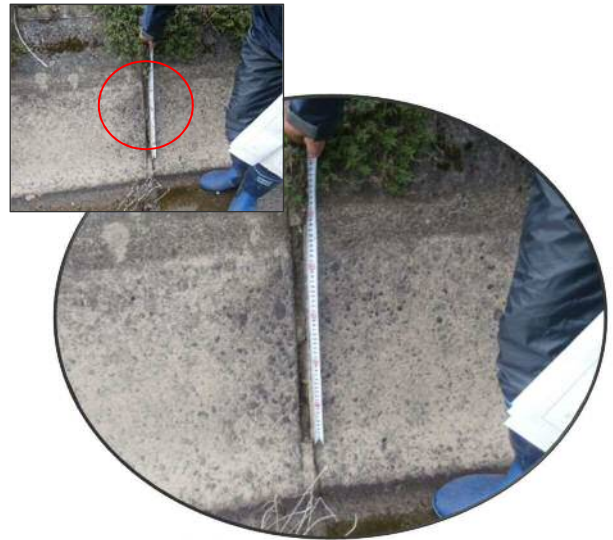
モルタル目地の欠落状況 SPOOO(O)

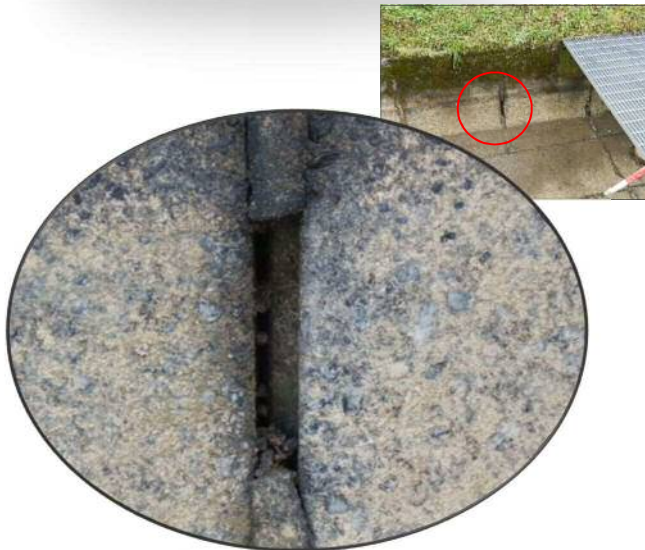
モルタル目地の欠落状況 SP2060(L)

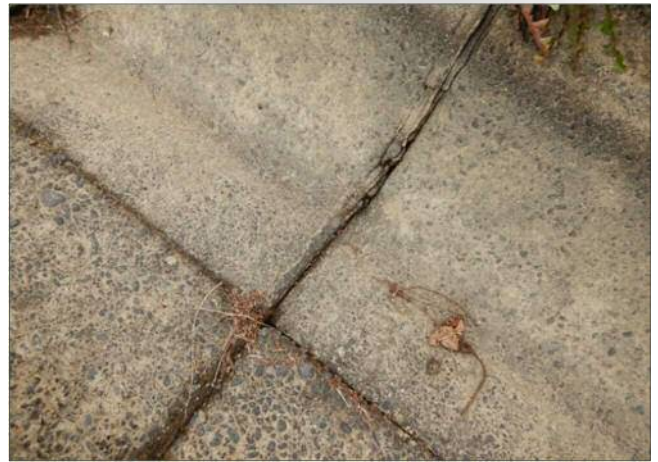
モルタル目地の欠落状況 SP2710(㊦)

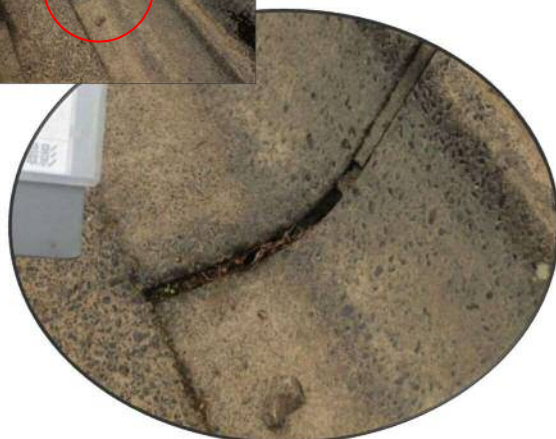
モルタル目地の欠落状況 SP2720(R)

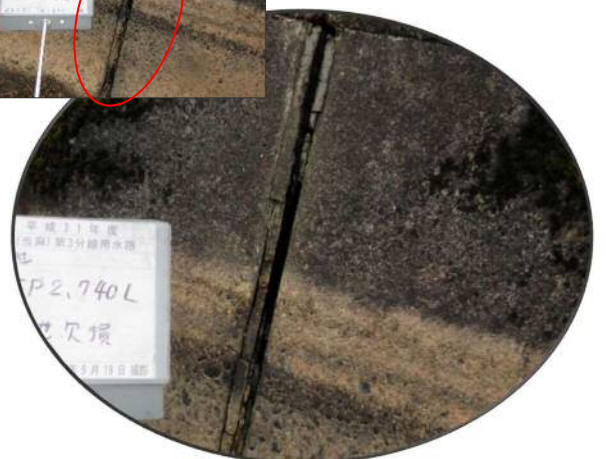
モルタル目地と伸縮目地の状況 SP2740(L)

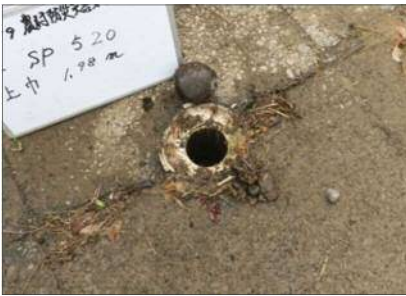
水路基礎や側壁に作用する揚圧力を軽減するアップリフターは、材料の劣化や水勢・流下物(石やコンクリート破片が考えられる)などで数多く損傷を受け、機能の状況が不明である。また損傷の度合いが大きければかんがい期間中の漏水量は大きいと判断される。

破損状況 SP520 付近

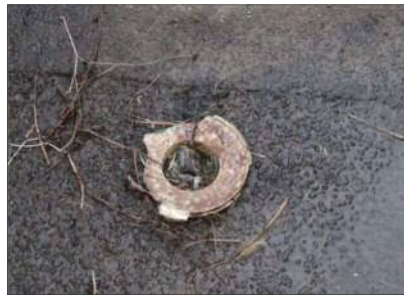
破損状況 SP880 付近

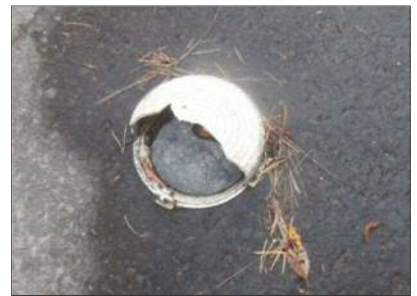
破損状況 SP1360 付近

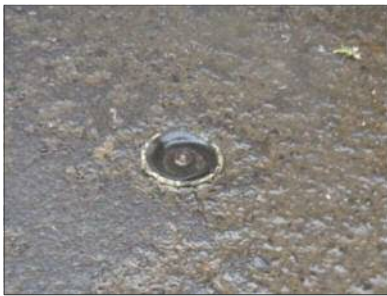
破損状況 SP1400 付近

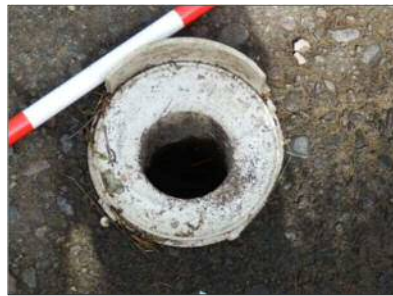
破損状況 SP1500 付近

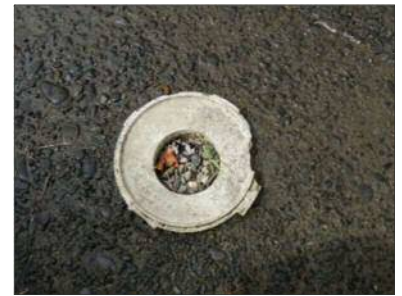
破損状況 SP1500 付近

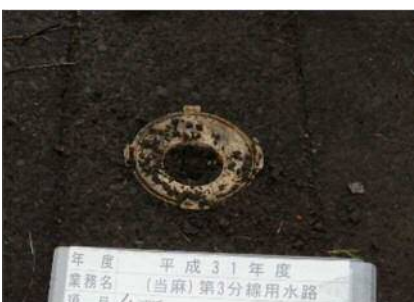
破損状況 SP2450 付近

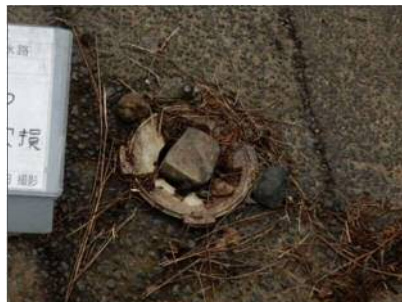
破損状況 SP2700 付近

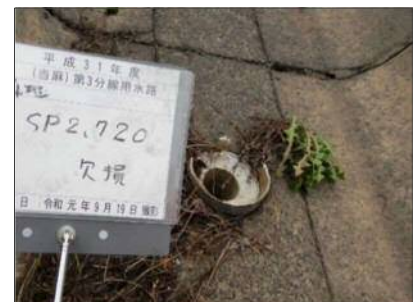
破損状況 SP2720 付近

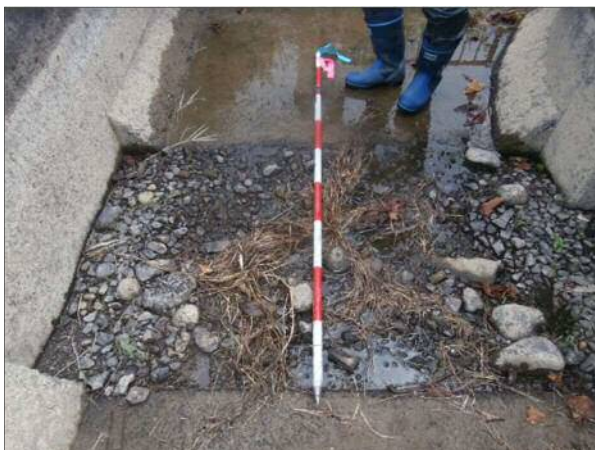
第8号分水工のゲート前には、土砂溜め工が設けられているが、土砂でいっぱいになっていた。このため第8号ゲートは埋塞状態となっている。

土砂溜工の閉塞状況 SP1121

また、放置すると流下する土砂は逆サイフォン工で堆積し断面閉塞に繋がるので定期的に、維持管理で土砂上げを要する。

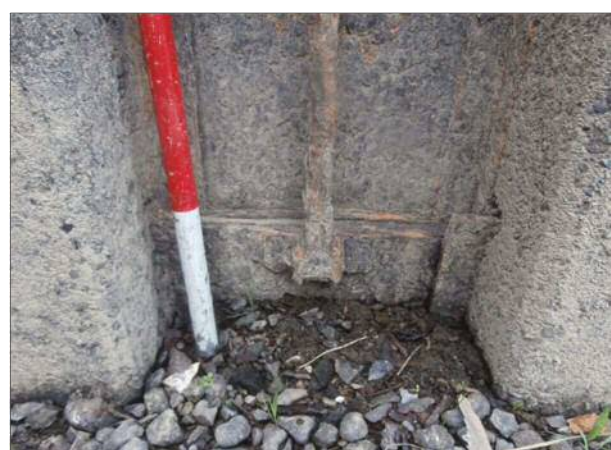
土砂溜工の閉塞で第8号分水ゲート埋塞 SP1121

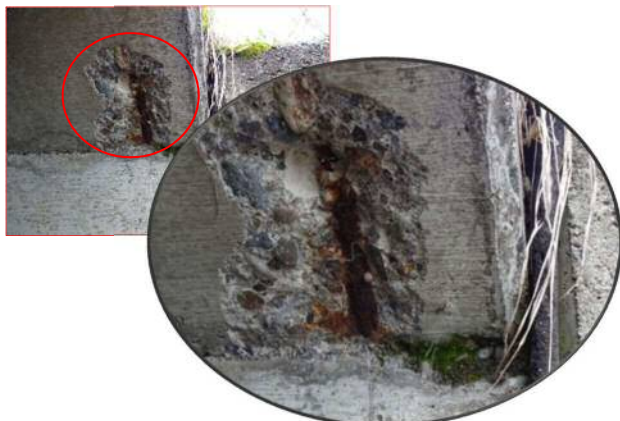
第9号函渠工 下流側ハンチ部分の鉄筋露出  
SP2978 付近

水路の躯体に大きな損傷はないが、無数のひび割れや劣化による剥離があり、コンクリート表面が剥ぎ落ちている箇所がある。また、函渠工内部で鉄筋が露出し、早急な補修が必要な箇所がある。(第9号函渠工)

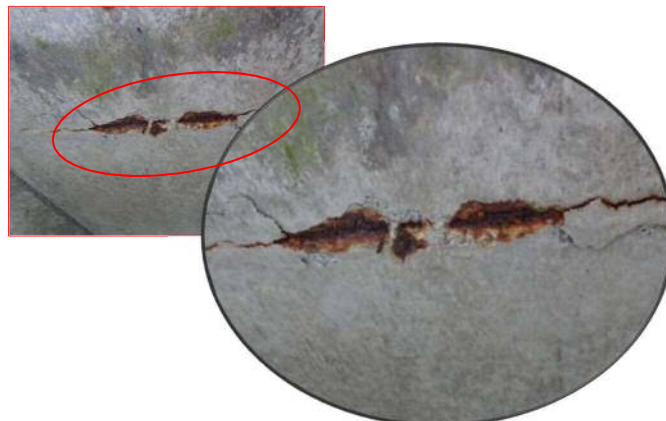
第9号函渠工 下流側頂版の鉄筋露出  
SP2978 付近

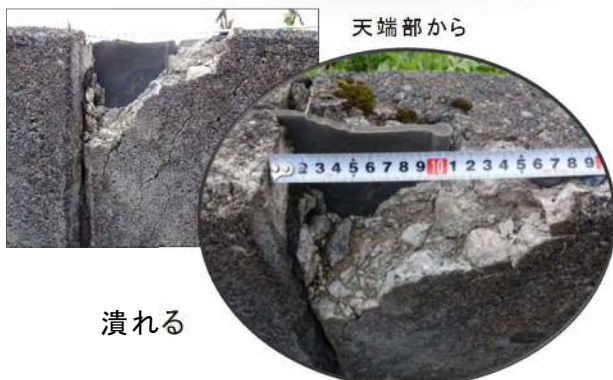
水路側壁天端打ち継部 欠損 SP3340 付近(R)

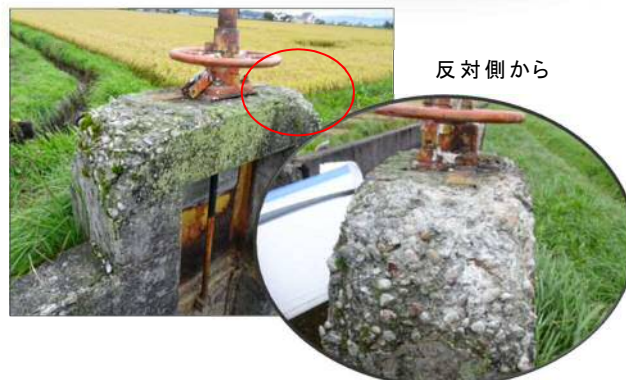
第20号分水工門柱コンクリートの劣化欠損  
SP3347 付近(L)

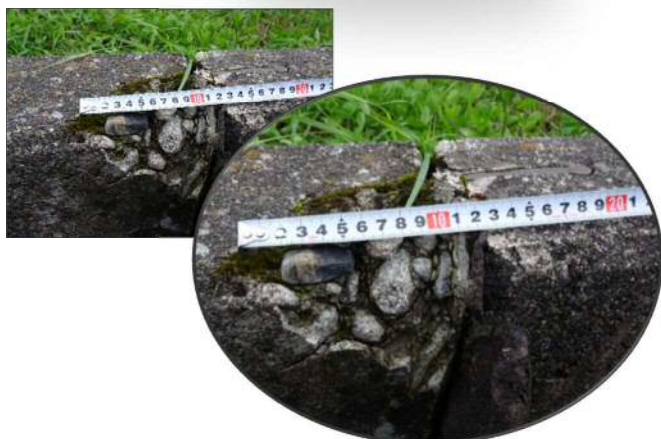
水路側壁天端打ち継部 欠損 SP3350(R)

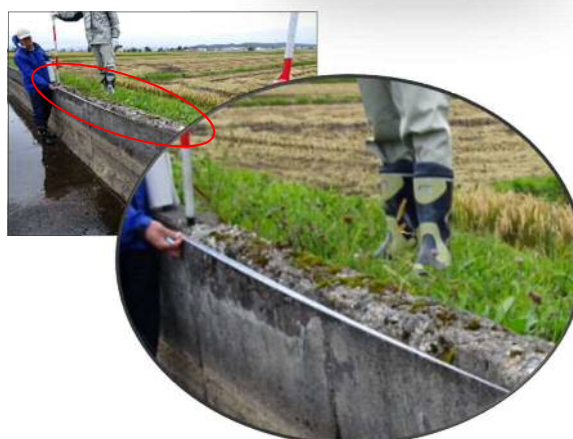
水路側壁天端部 コンクリートの劣化欠損 SP3260(R)

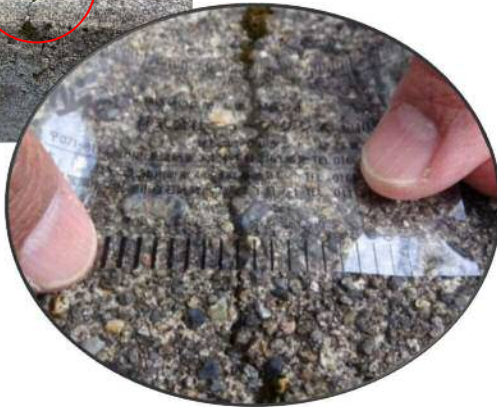
天端側壁部のクラック 0.5 ㍉ SP2970 付近(L)

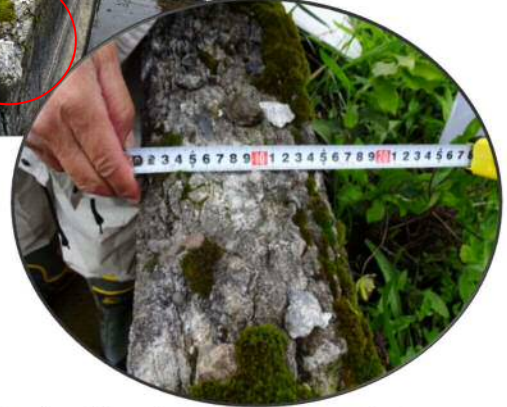
側壁天端部の劣化状況 SP3130 付近(L)

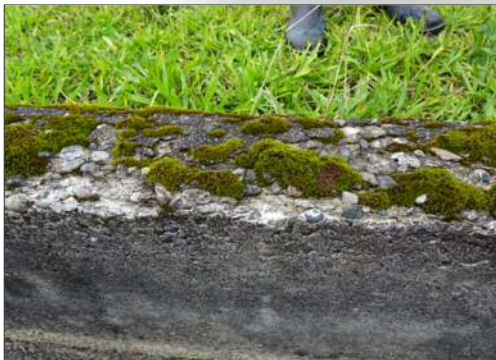
側壁天端部の劣化状況 SP3100 付近(R)

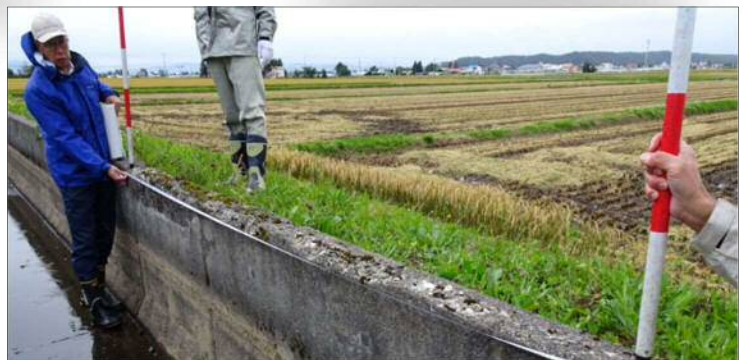
側壁天端部の劣化状況 SP3260 付近(R)

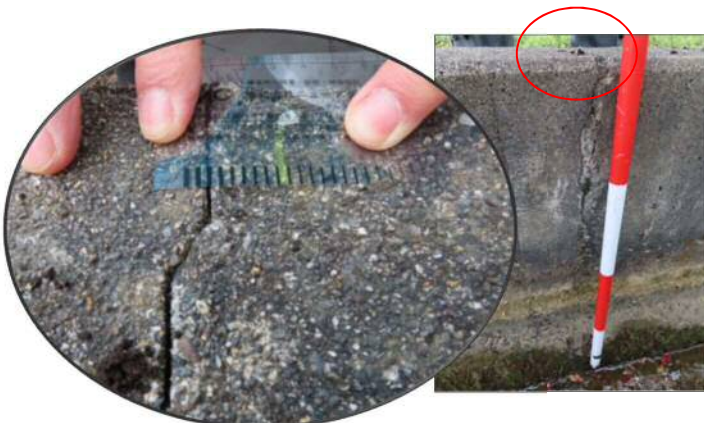
天端・側壁部のクラック状況 1.3 ㍉ SP4450 付近(L)

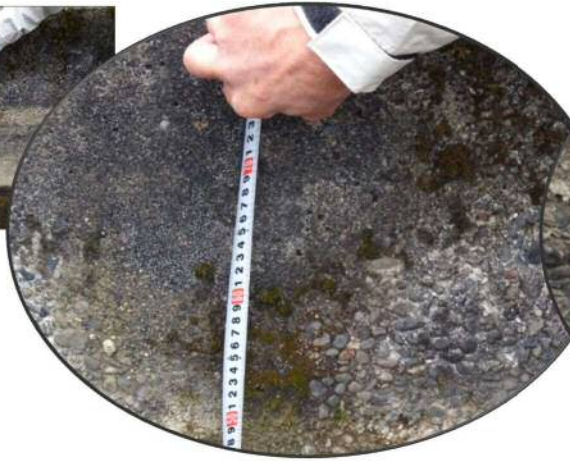
側壁表面の摩耗状況 H=70cm SP3210 付近(L)

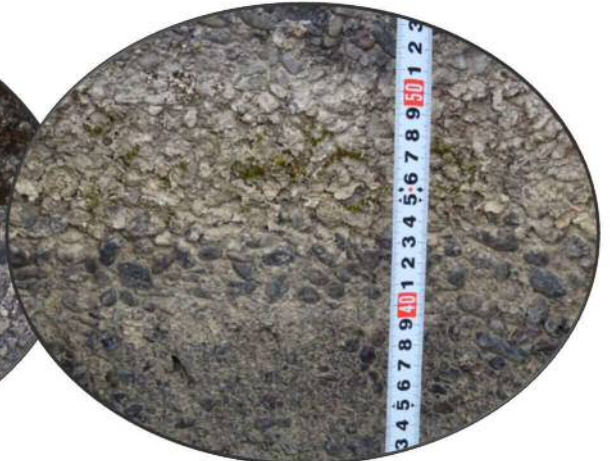
H=40~50cmの摩耗が激しい

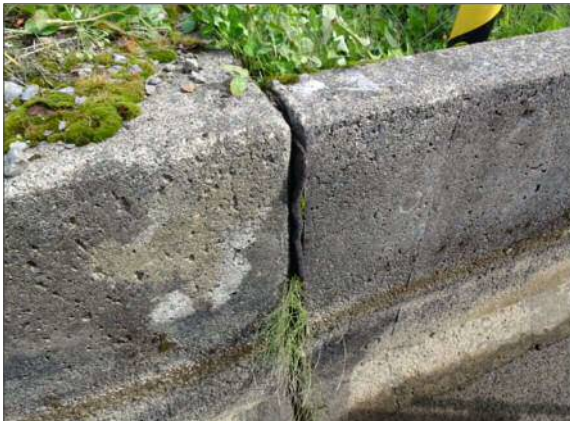
押し出されている伸縮目地(アス系) SP2970(L)

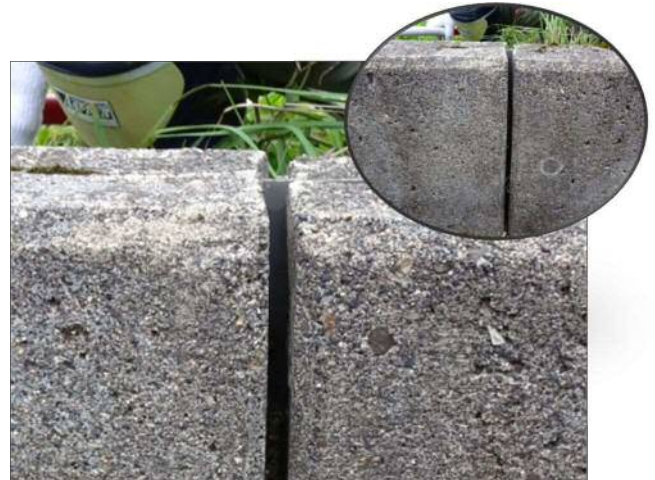
欠損した伸縮目地(アス系) SP2970(L)

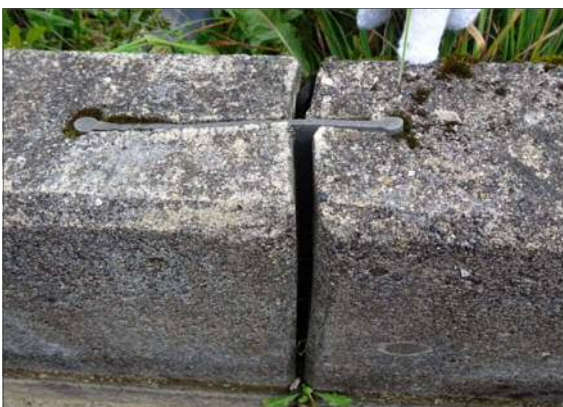
止水板と欠損した伸縮目地の状況 SP2970(L)

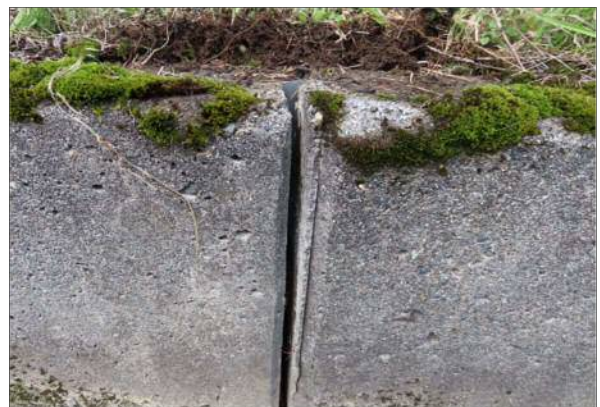
欠損した伸縮目地(アス系) SP4600(R)

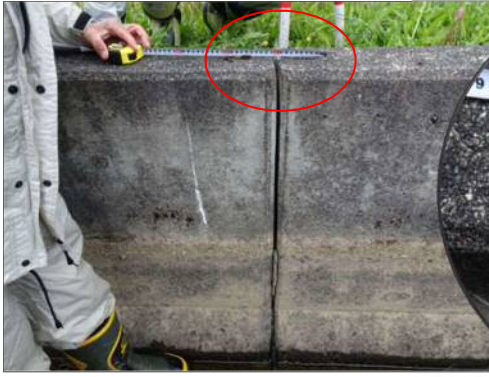
止水版の状況の状況 SP3250(R)

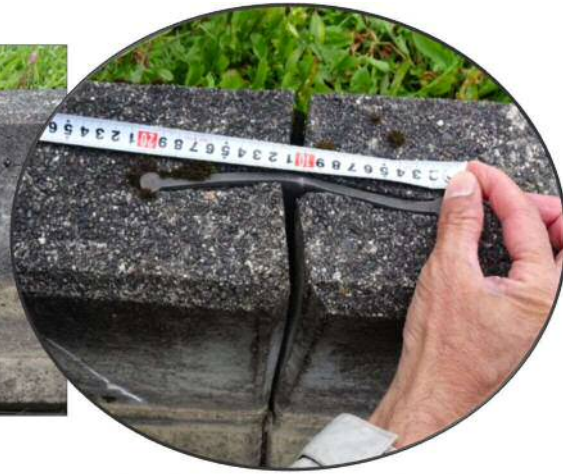
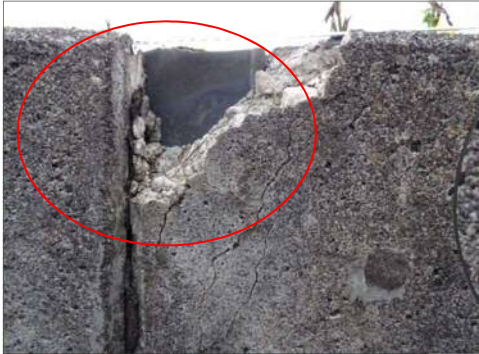
伸縮目地の潰れによる天端部破壊 SP3340(R)

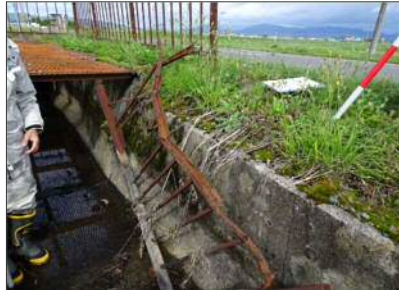
第4号逆サイフォン工吐口 防護柵  
腐食倒壊状況 SP2940 付近

安全対策のために設置されている、防護柵や金物蓋並びにスクリーン等の一部に錆や腐蝕で倒壊した防護柵があった。町道に近い腐蝕で倒壊した防護柵や金物蓋は人命に係わる危険な状態になっているものがあるので、再度点検し危険なものは早急に交換等を要する。

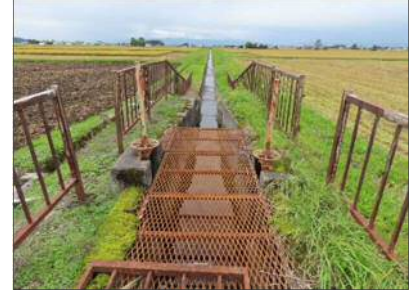
第11号落差工上流側 鉄蓋と防護柵  
腐蝕状況 SP3770 付近

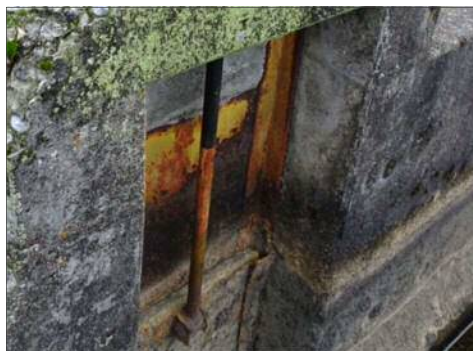
分水ゲートについては戸当たり部分の腐蝕が進んでいるため、開閉時の渋さや、閉口時の漏水も生じていると思われる。門柱のあるゲートのスピンドルは錆はあるがメンテナンスが必要な時期を迎えている。

第20号分水ゲート SP3347(L)

・分水ゲートについては戸当り部分の腐蝕が進んでおり、補修・交換が必要な時期を迎えていると思われる。

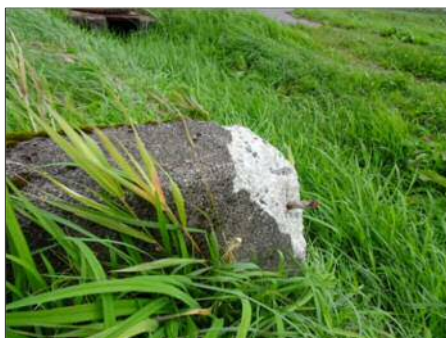
曲部工の止水壁 SP3076(除雪による?損傷)

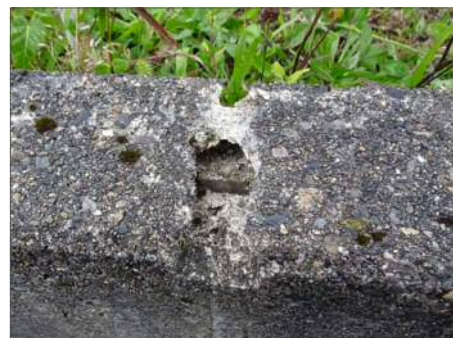
水路側壁の天端部 SP3330(施工不良?欠損あり)
