東日本大震災津波の被害調査に水土里情報を活用した事例を紹介します。

今回紹介する団体：水土里ネットいわて、岩手県、県内8市町村

平成23年3月11日に発生した東日本大震災津波の被害調査に、GPS機能付きカメラや水土里情報の航空写真・公図データを作成した調査用図面を活用。

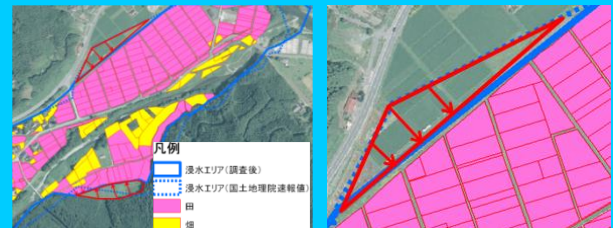
現地調査② 国土院速報の浸水区域を現地で確認

被災状況と浸水区域を確認

水色: 浸水区域内の公図

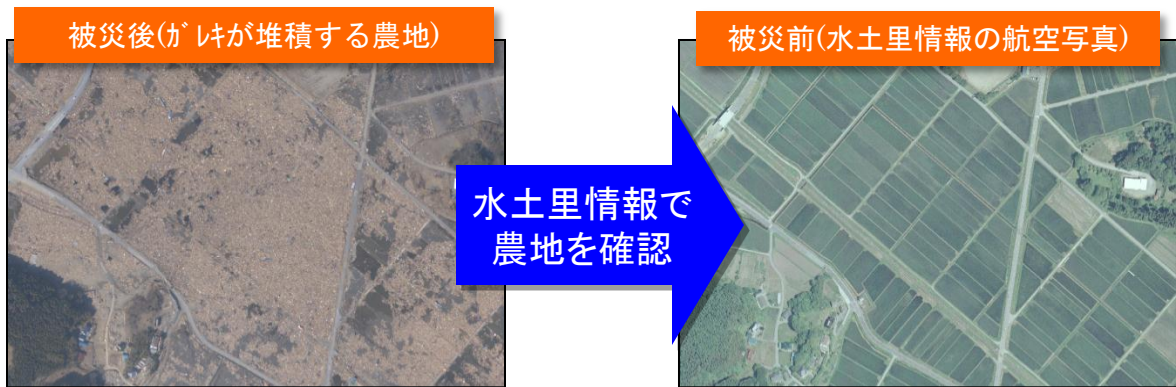
水土里情報システムに入力

項目	合計	最大	最小	平均	件数
田	25742.40㎡	711.00㎡	2.00㎡	396.98㎡	648
畑	8717.00㎡	412.00㎡	94.00㎡	670.44㎡	13
田	19.48㎡	183.00㎡	796.00㎡	3518.47㎡	2
雑草地	846.93㎡	100.00㎡	1.57㎡	29.20㎡	29

面積: 26.5ha

筆数: 661筆

被災農地の面積を集計
