# 平成23年度 農村災害ボランティア平常時点検活動

## 【旭川土地改良区】

用水路の名称 貯水池幹線用水路

### 報 告 書

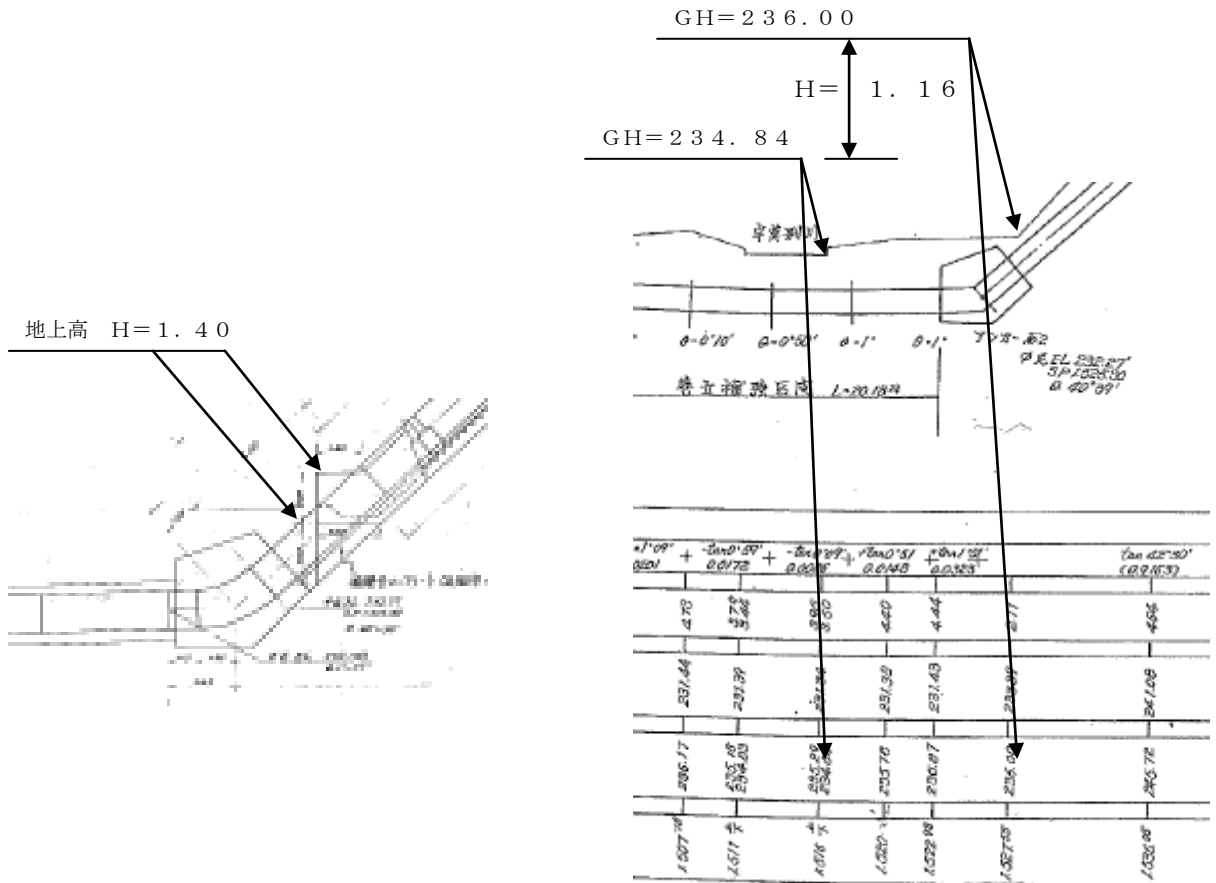
施工当時の設計図をみると、露出配管の急斜面の法尻の地盤高（GH=236.00）と宇莫別川の河床高（GH=234.84）の高低差は、 $H = 1.16\text{ m}$

また、コンクリート保護工の擁壁は、 $H = 2.0\text{ m}$ で、地上高は  $H = 1.40\text{ m}$ であった。

現在のコンクリート擁壁も地上高 $H = 1.40\text{ m}$  (写真参考)であり、この高さを基準にして、現在の河床高を求めてみた。

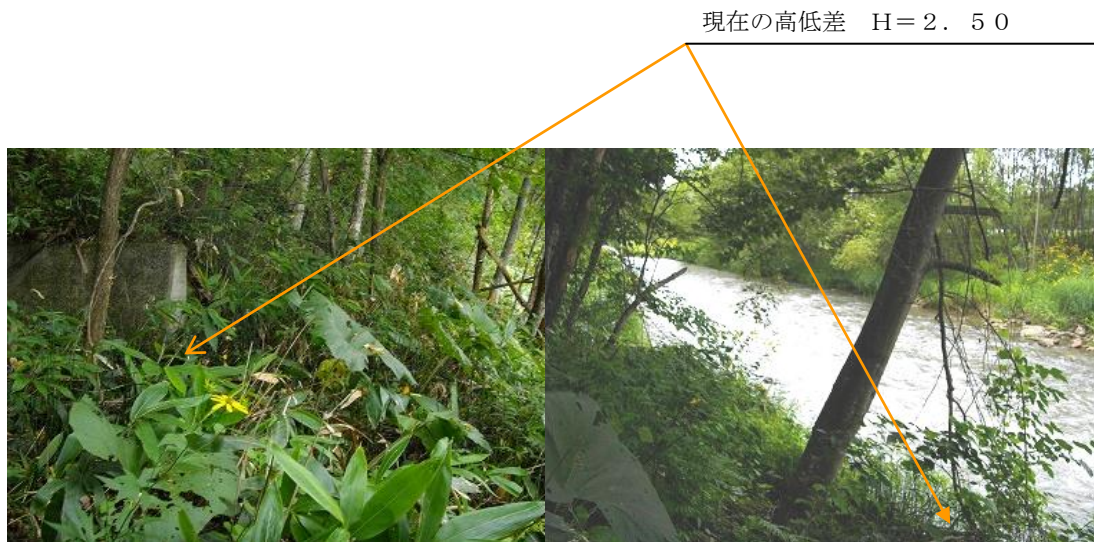
現在の高低差は、 $H = 233.50\text{m}$ であり、河床低下が進んでいる。

この高さを施工当時の設計図に入れてみると、下図のようになる。

計算上、現況河床高と河川横断巻立部の頂部の差は、 $h = 0.274\text{m}$ であった。

- ① 鋼管については、塗装が剥げ落ち、さびが浮いている。部分的にさびが進行しているので、防錆処置を行い、塗装することが望ましい。
- ② 継ぎ手部（ヴィクトリック、クローザージョイント）については、外側の塗装が剥げ落ち、さびが浮いているが、ジョイントの性能上の支障はないと思われる。  
（ジョイント内部のゴムは特殊であり、通常は劣化しないといわれている。）
- ③ 道路横断部は、ガードレールの固定方法が適切ではないことや、擁壁部の土砂の流出やコンクリートが落ちている部分があるので、道路管理者等と協議して、早急な対応を講ずる必要がある。
- ④ 河川横断部分について、河床低下が見られるので、継続して観測するとともに、河川管理者と協議し、対策を講ずる必要がある。  
現在、河川横断の巻立頂部と河床高の差は、 $h = 0.27$  mであり、余裕はほとんどないと言える。
