平成 26 年度 農村防災・災害ボランティア 平常時点検活動報告

【浦河土地改良区】

点検施設 姉富東幹線用水路

報告書

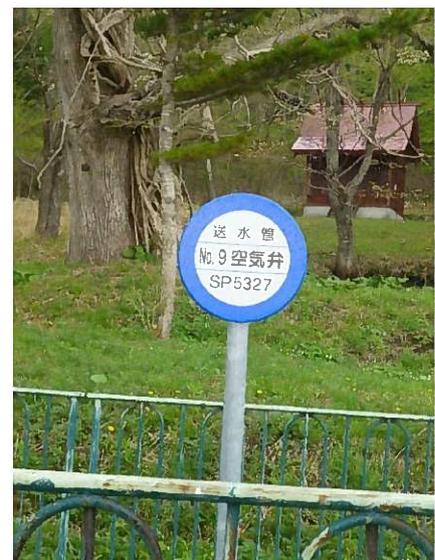
⑥用水路右岸部に、浦河町全域に供給しているφ400mmの送水管(鋼管)が埋設されている。昭和56~57年頃の施工であるが、改良区では、埋設深も含め布設位置の詳細は不明とのことであった。

⑦現地調査時に法面崩壊箇所の上下流右岸法尻から水の浸み出しが数箇所あったが、現時点においては、送水管からの漏水の可能性も否定できない。

⑧町水道課でも、用水路法面の一部が崩壊した状況は把握しているが、送水管に関する具体的な調査はこれからの模様とのことであった。

→後日、法面崩壊箇所に隣接した区間で、町が送水管路の試掘調査を実施し、土地改良区から「送水管現地測定結果見取図」の資料の提供を受けた。(5/23)

試掘した箇所状況写真からは、3箇所とも管路本体の腐食や周辺部からの漏水等は見られない状況であった。

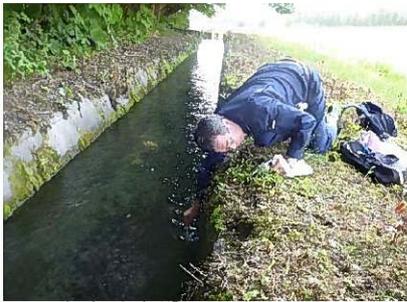
用水路

- ・用水路の水の電気伝導率 77.4 μ s/cm 水温 18.9°C
- ・土水路の水の電気伝導率 89.9 μ s/cm 水温 23.6°C

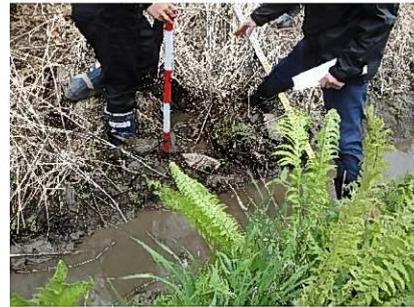
湧水箇所

- (6) 追加調査による水の電気伝導率および水温の測定結果から、各測定箇所の電気伝導率には大きな差異はなかったが、水温に関しては、水の浸み出し部分は用水路および土水路の水温より6℃以上も低いことから、湧水箇所の水源としては、左岸地山部からの地下水の影響が大きいと考えられる。

- ・SP1135 付近の水の電気伝導率 74.6 μ s/cm 水温 11.3°C
- ・SP1165 付近の水の電気伝導率 82.8 μ s/cm 水温 12.7°C
