# 平成29年度 農村防災・災害ボランティア平常時活動

【旭川土地改良区】

## 農業水利施設点検 新区画頭首工

### 報 告 書

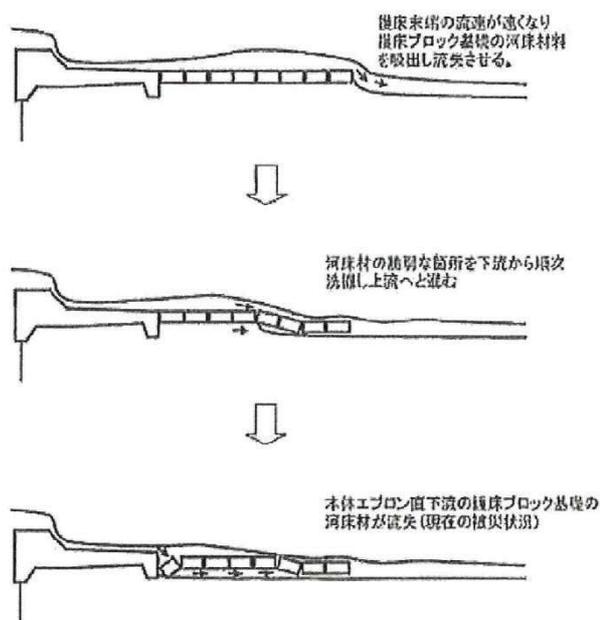
図-3 河床材の流出（メカニズム）

一方、洪水流量が大きい場合は、護床工直下の洗掘域が護床ブロックを移動・流出、沈下させつつ急速に進行し、エプロン直下に達するとそこで更に深く発達する。（図-3）

この結果、堰体上下流の水位差により浸透圧力勾配や浸透流速が増大し、堰体下部の河床材が抜け出すパイピングが発生し、このパイピングにより堰体下部の空洞化、沈下、損壊が引き起こされる。

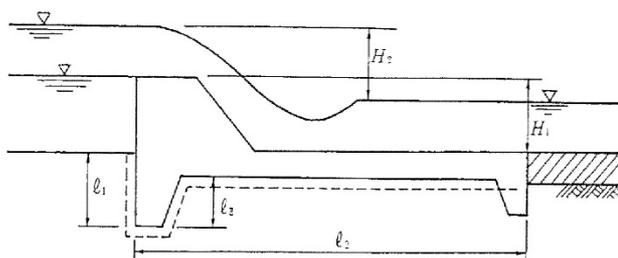
図-4

※図-4のH<sub>1</sub>とH<sub>2</sub>のうち大きな方を $\Delta H$ とする。
