# 令和元年度 農村防災・災害ボランティア平常時活動

## 【篠津中央土地改良区】

点検施設： 八幡第5支線第1直分派用水路

### 報 告 書

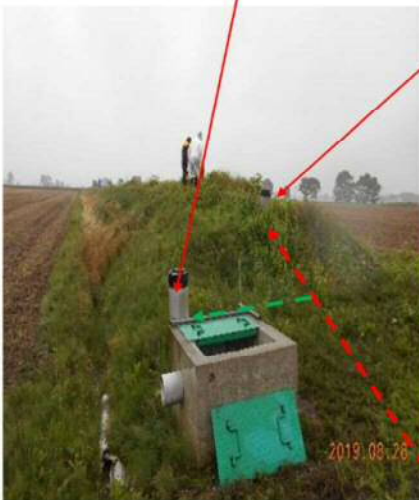
SP 488.91 NO3 直分 樹、仕切弁

- ・樹:問題なし
- ・仕切弁:防護管(φ300VU)が地中埋設されていなく(本来:300mm埋設)外れる
- ・分水接続トラフの劣化が見られる

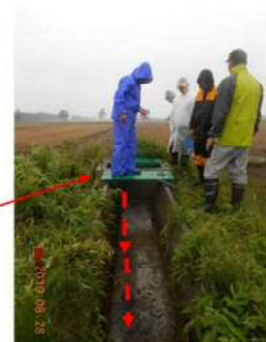
SP 495.11 吐水槽  
(パイプライン終点)  
パイプからV500型トラフ

SP 495.11 吐水槽  
(パイプライン終点)  
・吐水槽:問題なし

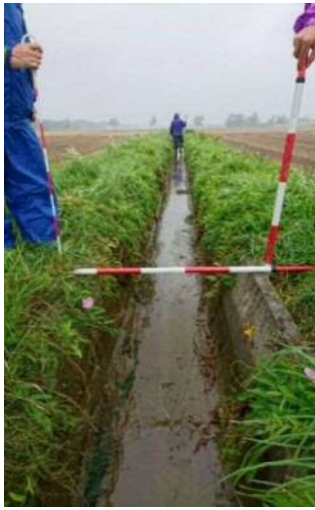
SP600 から下流

・ 損傷等は見られない。

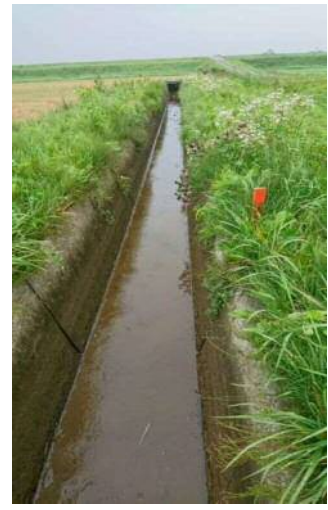
SP900 から下流

・ 目地も劣化しておらず、  
用水機能上問題はない。

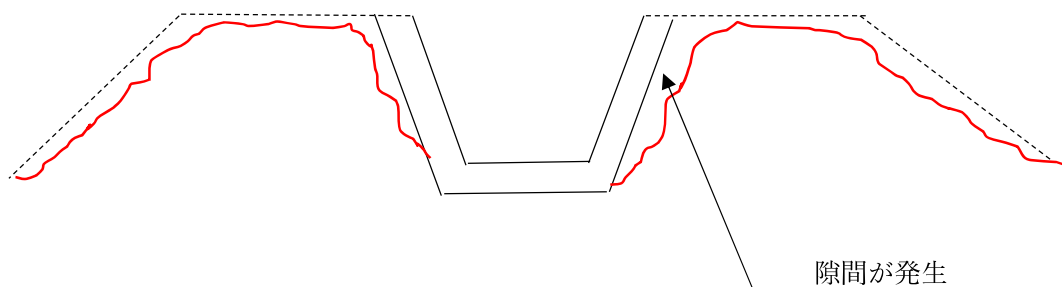
#### 断面図

- ・全区間にわたってトラフ背面と水路背面盛土との間に大小の隙間が生じており、水路天端からスタッフで30～70cm差し込める箇所もあった。

- ・用水路背面盛土は、全区間にわたり沈下が生じており定期的に調査を行い、必要に応じて土砂の補充を実施されたい。

特に大きな隙間が生じている区間は、降雨等の影響を受けトラフ装工の基礎部や、法留工の自立にも影響を与えることから、早期に土砂補充を実施する。

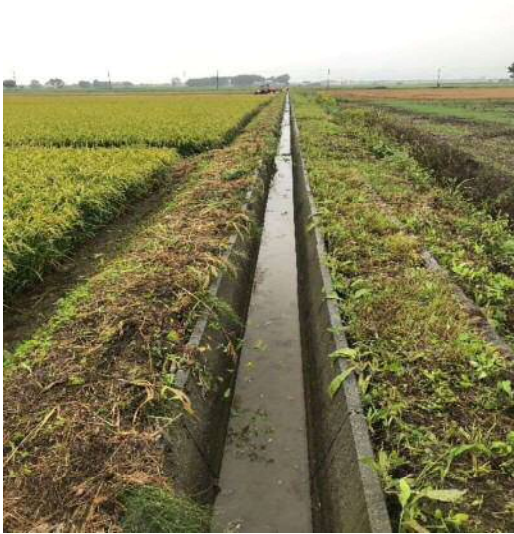
SP1,340 から下流

- コンクリート面に亀裂や剥離は見られず、水路断面に変状はないが、SP1,470 付近から、EP までの 39m について、最大 80mm の沈下が見られた。
- 水路目地は、維持管理による補修が行われている。
- 全区間の水路背面盛土に沈下が見られ、水路を管理する際など、歩行に支障（危険）がある。

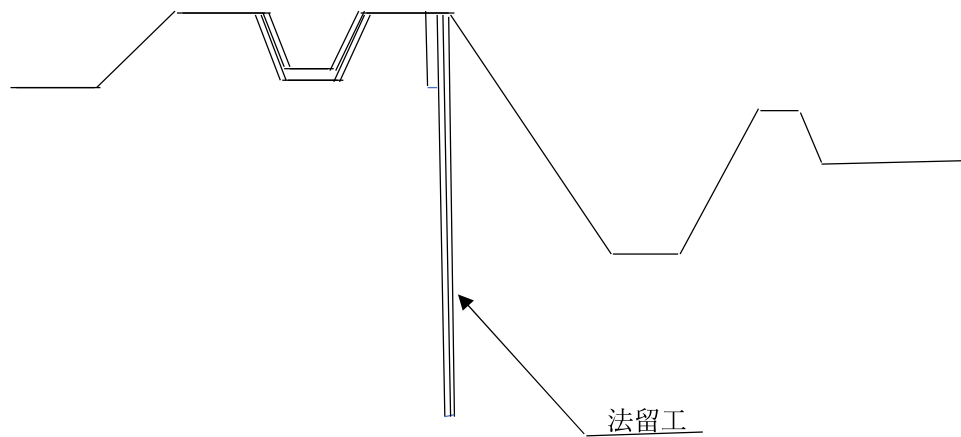
断面図

・水路背面盛土は沈下し、右側部に設置されている法留工の木杭(木杭 $\phi$ 9cm,L=3.6m)頭部が盛土から露出しており、腐食が進み笠木も外れている。

- ・SP1,220付近から終点の区間における法留工は、木杭の腐食が進んでおり、樹脂製ネットが杭から外れている区間も見られることから、詳細調査を行い改修も視野に入れた対策を講じる。

また、大規模な背面盛土の崩壊を防ぐために、融雪時や豪雨対策として、応急的なブルーシートによる表面水対策や既存杭の補強として補助杭の設置等を検討されたい。

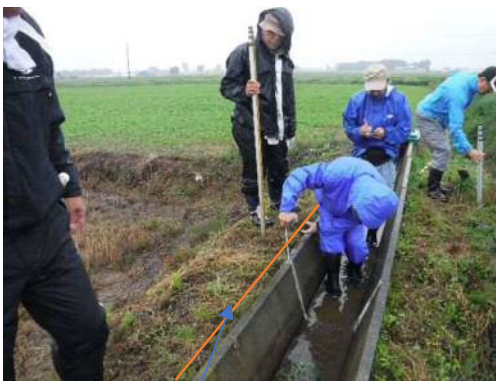
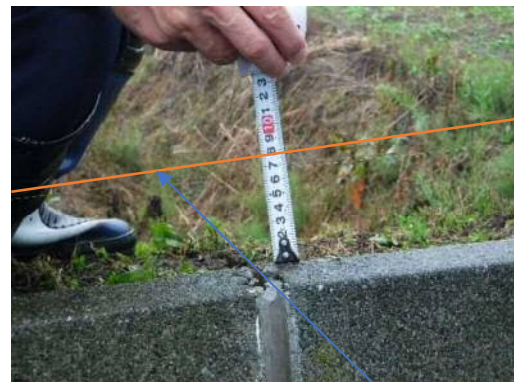
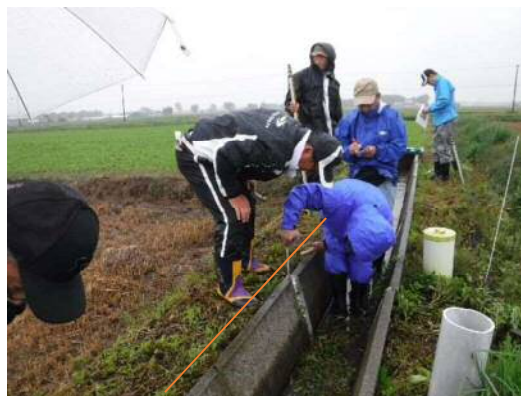
水系を張り、下がり測定した。

現地調査の結果、SP1,470～EPL=39m 区間に不同沈下が発生していることを確認した。

- ・V型トラフは全区間で部分的に沈下が見られる。緊急に整備を行う必要はないと思われるが、5cm～10cm程度の部分沈下が見られる区間については、水利用実態を勘案しつつ、定期的な調査を継続し越水などが生じないように、かさ上げや布設替えを行うなど、安定的な用水を確保することが必要。
