# 令和元年度 農村防災・災害ボランティア平常時活動

## 【当麻土地改良区】

### 農業水利施設点検 第3分線用水路

## 報告書

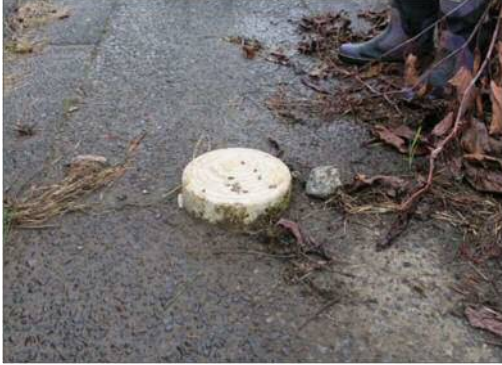
正常なアップリフター(上流側から)

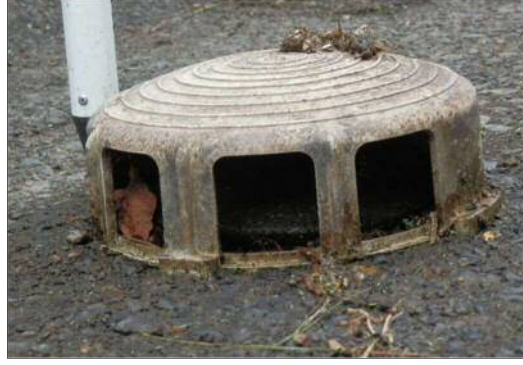
正常なアップリフター(下流側から)

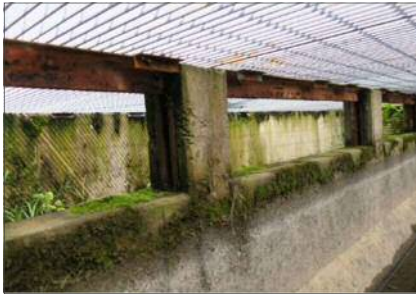
第1号サイフォン工 SP580 付近  
グレーチング蓋は異常なし

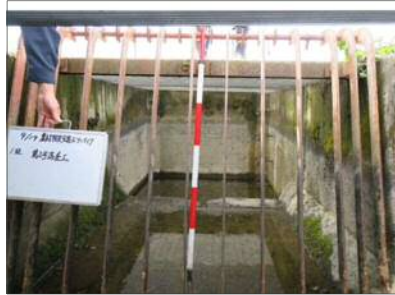
第1号サイフォン工呑口 SP580  
スクリーンは異常なし

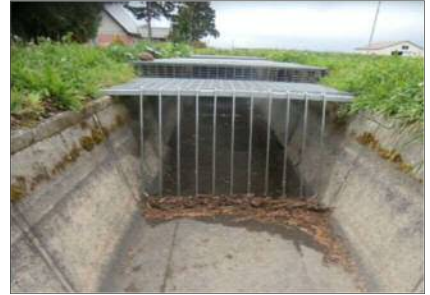
第2号サイフォン工呑口 SP1408  
グレーチング蓋スクリーン異常なし

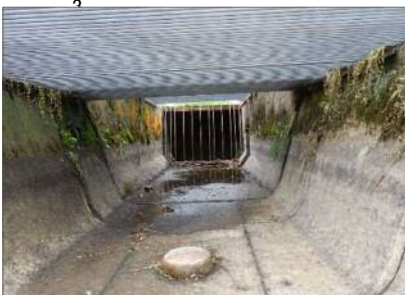
第3号サイフォン工呑口 SP2060  
グレーチング蓋スクリーン異常なし

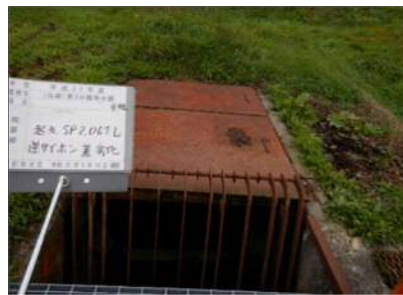
用水路の安全対策のために付帯的に設置されている、防護柵や金物蓋並びにスクリーン等の一部に錆や腐蝕があった。金物蓋は人命に係わる危険な状態になっているものがあるので、再度点検し危険なものは早急に交換等を要する。既に交換済みとなったと思われるグレーチング蓋の異常はなかった。

第3号逆サイフォン工呑口 縞鋼板蓋  
腐蝕状況 SP2067 付近

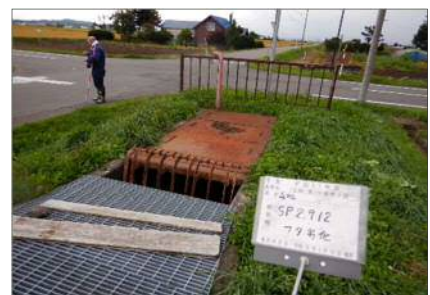
4号サイフォン工呑口 縞鋼板蓋  
腐蝕状況 SP2912 付近

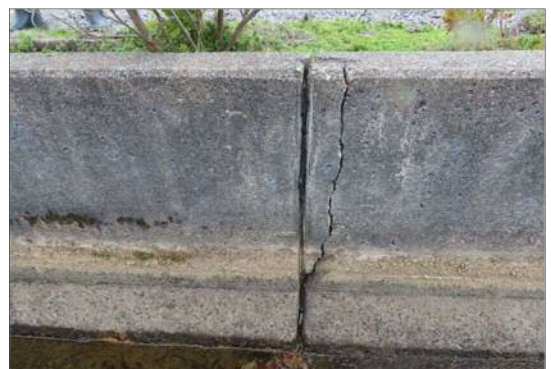
側壁部のクラック状況 SP4390 付近(R)

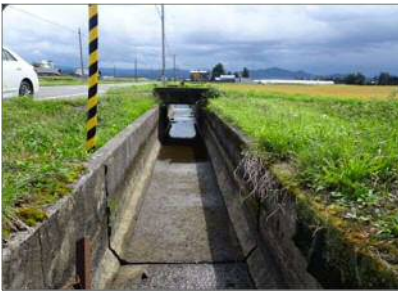
SP2940～下流へ 沈下・蛇行は無い

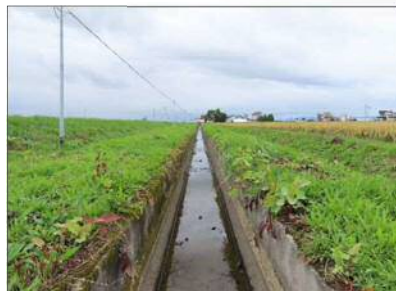
SP4500～下流へ 沈下・蛇行は無い

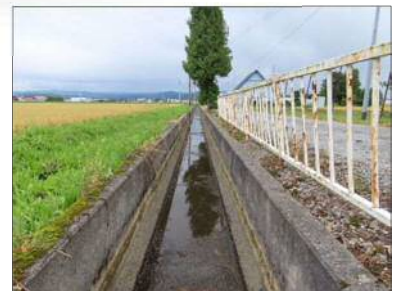
SP4500～下流へ 沈下・蛇行は無い

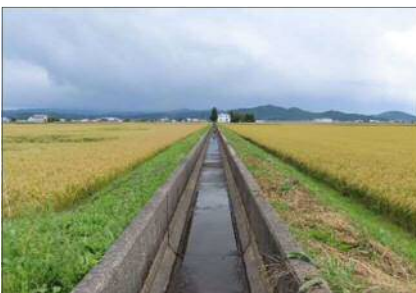
SP4050 から下流方向 沈下・陥没は無い

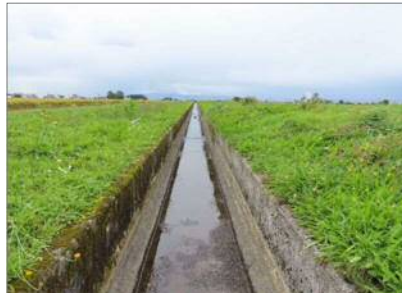
SP3820 から下流方向 沈下・陥没は無い

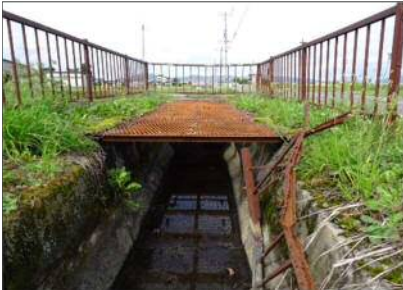
安全対策のために設置されている、防護柵や金物蓋並びにスクリーン等の一部に錆や腐蝕で倒壊した防護柵があった。町道に近い腐蝕で倒壊した防護柵や金物蓋は人命に係わる危険な状態になっているものがあるので、再度点検し危険なものは早急に交換等を要する。

第4号逆サイフォン工吐口 鉄蓋  
腐蝕状況 SP3787 付近
