令和元年度  
農村防災・災害ボランティア平常時活動  
報告書

点検施設：第2 幹線用水路

【石狩土地改良区】

点検調査：令和元年9月17日（火）

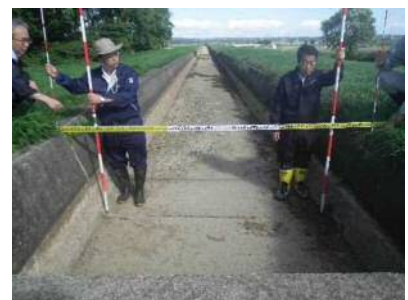
起点部 SP5.35 において底板コンクリート目地の欠損が確認された。

目地の劣化は裏込め砂利の流失の原因となり、水路本体の安定性にも波及する恐れがあることから、将来的には全面的なうち替えやシール材等を使った被覆等が望ましい。

④ sp5.35 底版の目地欠損を確認

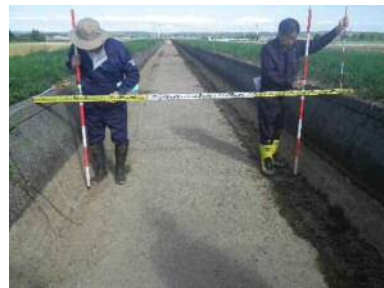
⑯sp116.3L 型ブロックと底版コンクリートに隙間 5mm 確認

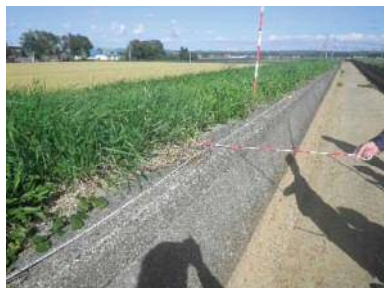
㉓sp147.8 底版正常区間の状況

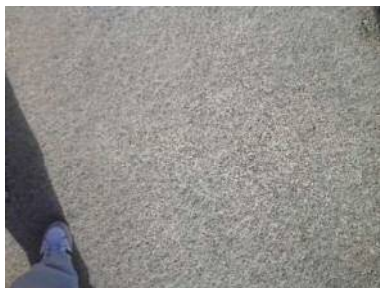
㉔sp200 断面

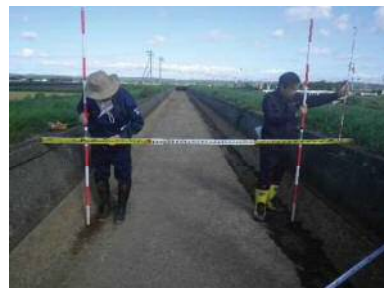
②⑤sp200 底版コンクリートに横断方向のクラック確認

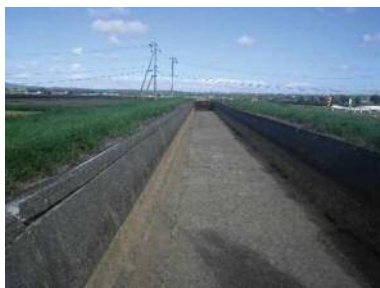
②⑦sp300L 型ブロックと底版コンクリート正常区間の状況

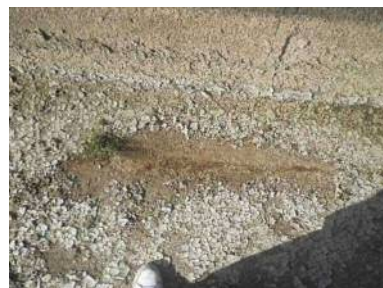
②⑧sp300 (R) 付近の分土工

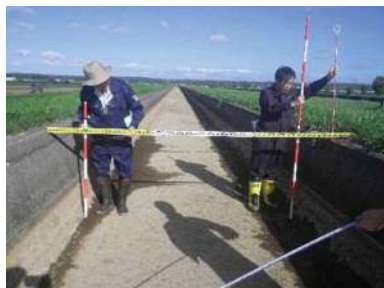
③②sp500(L)側壁の摩耗状況

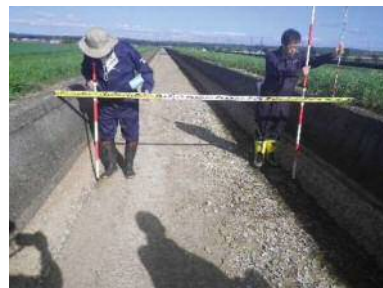
③④sp534.5 笠コンクリートの嵩上げ補修13cm 確認

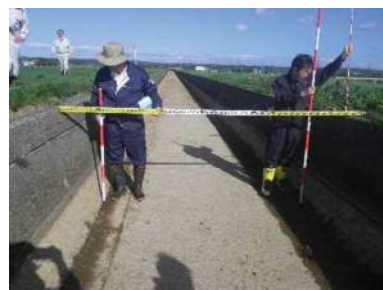
また、SP42.4 の L 側の目地の近くで側壁の表面剥離が確認され他、SP643.4 の R 側においても側壁のクラック (1.5mm) が確認されたものの、いずれの個所も局所的な変状に留まっていることから、部分的な補修で対応できると考える。

③⑦sp643.4(R)L 型ブロック側壁のクラック 1.5mm 確認

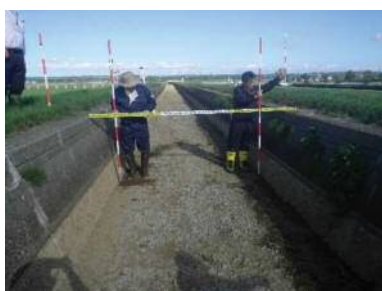
④⑫ sp717.8(L) 笠コンクリートの傾斜 -12° 確認

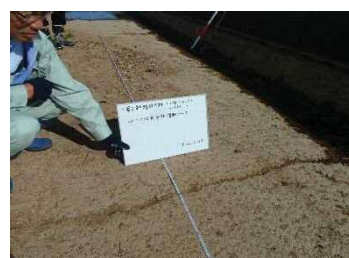
⑥sp1082 底版横断クラック

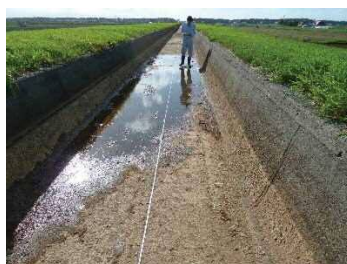
⑨sp1209～sp1224 水溜り

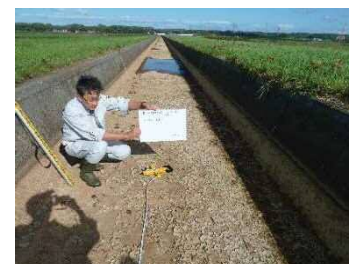
⑩sp1222 底版横断クラック

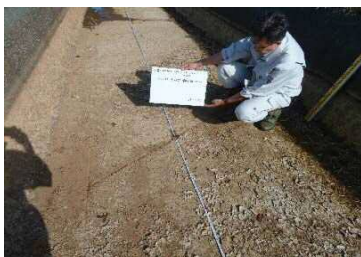
⑪sp1241 底版横断クラック

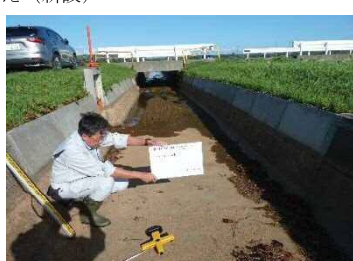
⑮sp1405～sp1412 土砂溜まり

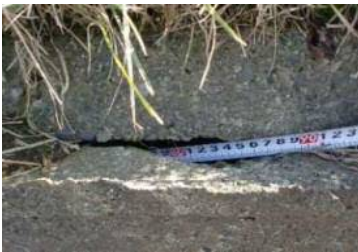
| 測点 | L・R | 変状 | 写真番号 |
|---|---|---|---|
| SP1,570～SP1,770 | R | 笠コンのずれ、亀裂、空洞化 (26<br>～90cm) | 3-②③④⑤<br>⑥ |

表面剥離以外の接合部の隙間や笠コンの亀裂、沈下、ズレ、背面の空洞化の原因としては、目地の欠損→裏込め砂利が流失→背面が空洞化→笠コンが沈下して亀裂等が発生したか、水路が盛土部にある場合においては、地震や経年変化により、盛土が外側移動（背面土圧の減少）→裏込め砂利も併せて外側移動→裏込め砂利の空洞化→笠コンが沈下してズレ、亀裂等を引き起こしたことなどが原因と考えられる。

④ 空洞にテープが横 80cm 入る

笠コンの変状を招いた原因が、裏込め砂利の流失に原因がある場合、凍結融解によってL型ブロックの傾倒等の変状に発展する可能性があることから、損傷欠落した目地については、時間を空けずに補修することや背面の空洞化には、裏込め砂利の再充填や盛土材の補充転圧等の措置が必要と思われる。

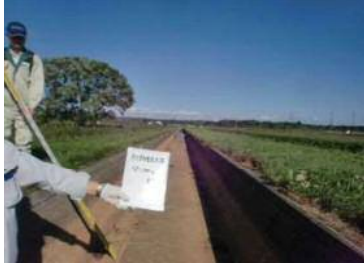
⑧ sp1770R 側 笠コン亀裂
