# 令和元年度 農村防災・災害ボランティア平常時活動

## 【当麻土地改良区】

### 農業水利施設点検 第3分線用水路

## 報告書

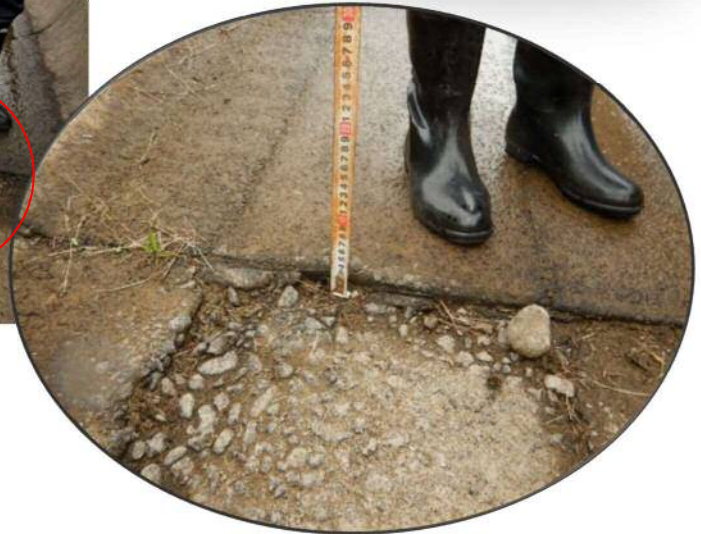
インバートコンクリートの劣化と剥離 SP2880(㊦)

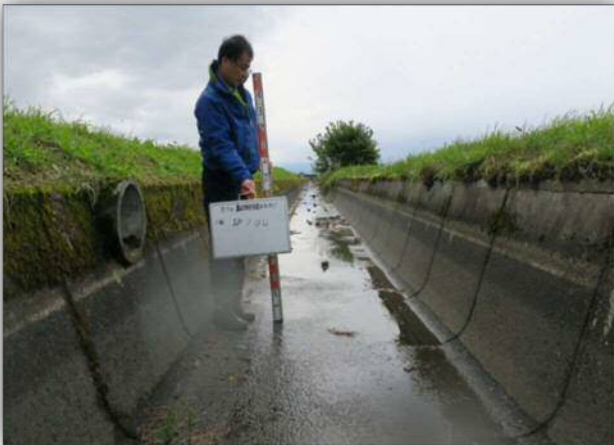
L型ブロック装工 SP100 付近から下流へ

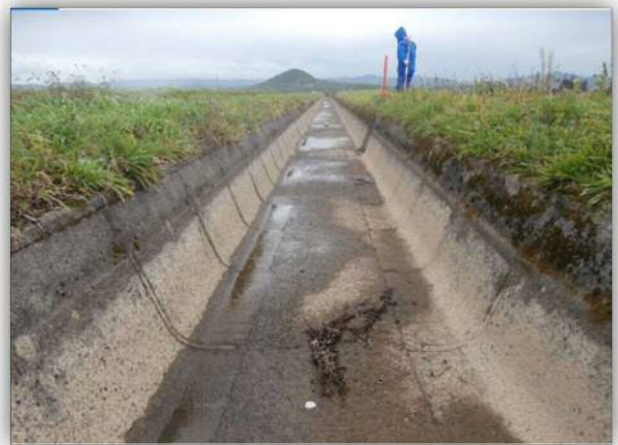
L型ブロック装工 SP950 付近から下流へ

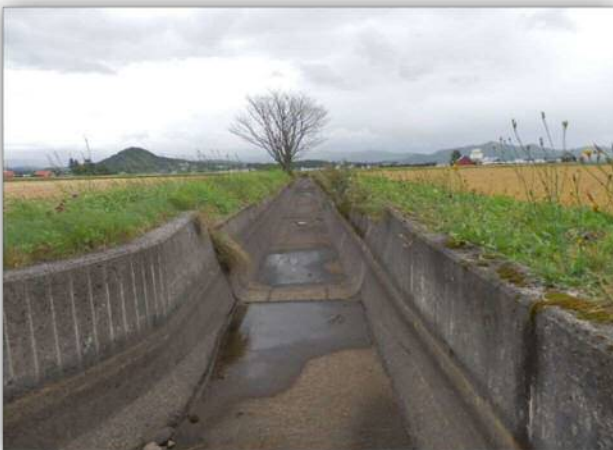
L型ブロック装工 SP1830 付近から下流へ

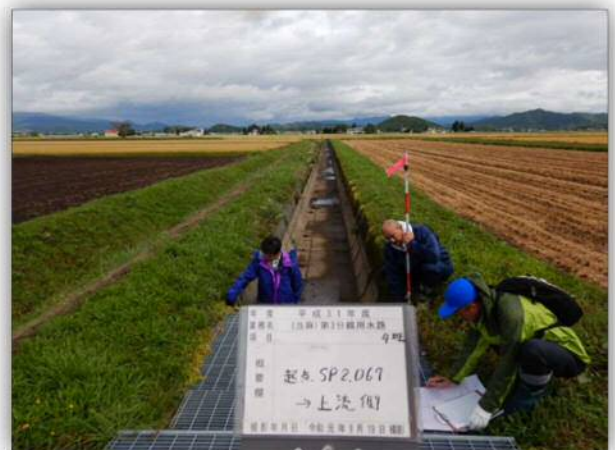
L型ブロック装工 SP2067 付近から上流へ

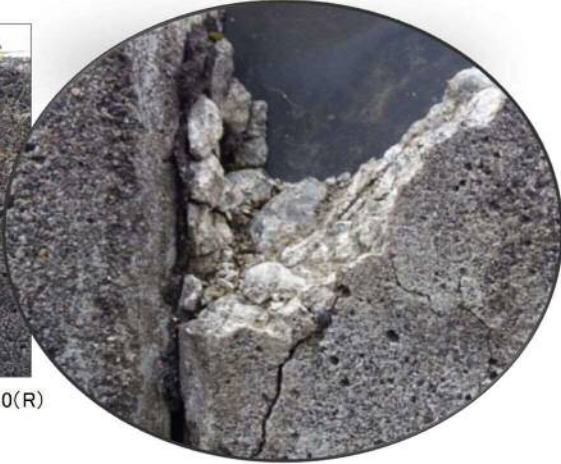
現場打ち区間にはコンクリートの打継ぎがあり、止水板が設置されている。この止水による効果はしっかり果たされているが、伸縮材(アス系)は、躯体の伸縮で潰れて一部が押し出され流出したりして躯体に影響を受け、躯体一部が欠けて欠損している箇所もある。

伸縮目地の潰れによる天端部破壊 SP3340(R)

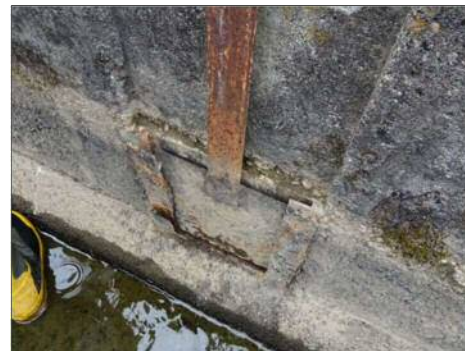
分水ゲートについては戸当たり部分の腐蝕が進んでいるため、開閉時の渋さや、閉口時の漏水も生じていると思われる。門柱のあるゲートのスピンドルは錆はあるがメンテナンスが必要な時期を迎えている。

第8号分水工(簡易)ゲート SP3347(R)
